**Historisch vooronderzoek**

in het kader van de bestemmingswijziging  
op de locatie

**Middelweg 1  
te Reeuwijk**

Projectcode: 17290VER  
Kenmerk: U17-1577  
Datum: 30 oktober 2017  
Opdrachtgever: Boomkwekerij E. Verweij VOF, via Introview

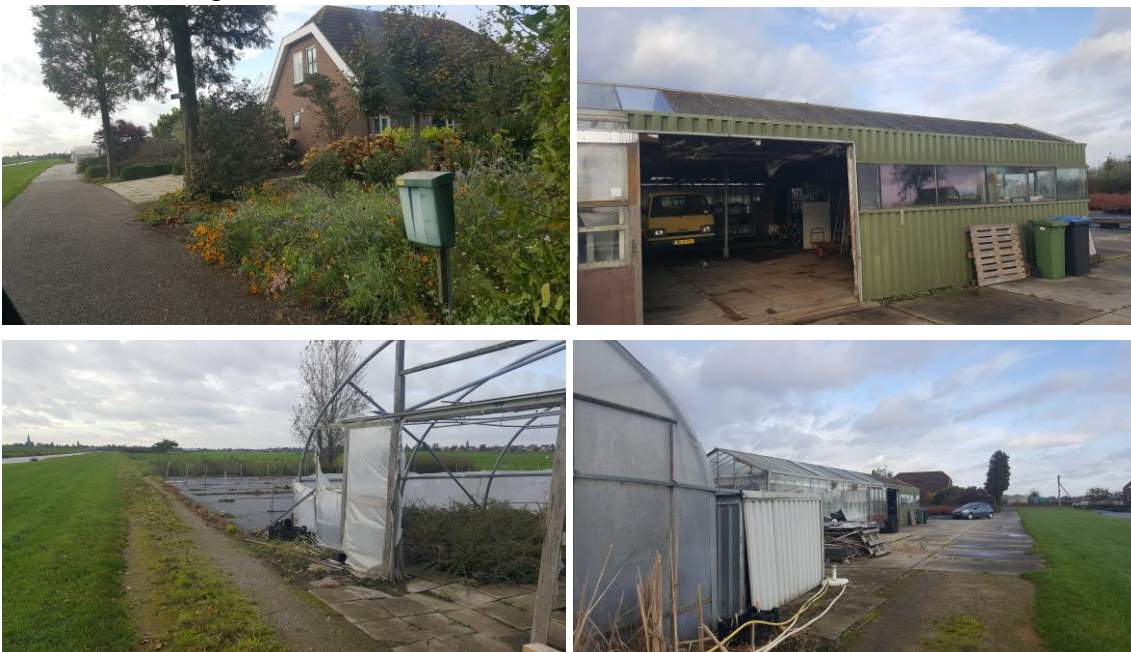
Foto's terreininspectie:

- Het zuidelijke deel is sinds kort niet meer in gebruik als kwekerij (gras).
- Op het voorterrein is een woning met (sier)tuin aanwezig (aan de weg), met een oprit naar het midden- en achterterrein.
- Op het middenterrein is een kas met bedrijfsruimte en bassin aanwezig. De bedrijfsruimte heeft een dak van eternitplaten en een verharding van betontegels. De kas/bedrijfsruimte heeft een afwatering met dakgoten; het eternit is niet beschadigd aangetroffen.
