**ACTUALISEREND EN VERKENNEND
BODEMONDERZOEK RIJKSWEG 8-16 TE
CADIER EN KEER**

STICHTING ONTMOETING DER VOLKEREN

20 oktober 2010
B01032/ZC0/1G2/002099/0200
B01032.002099.0220

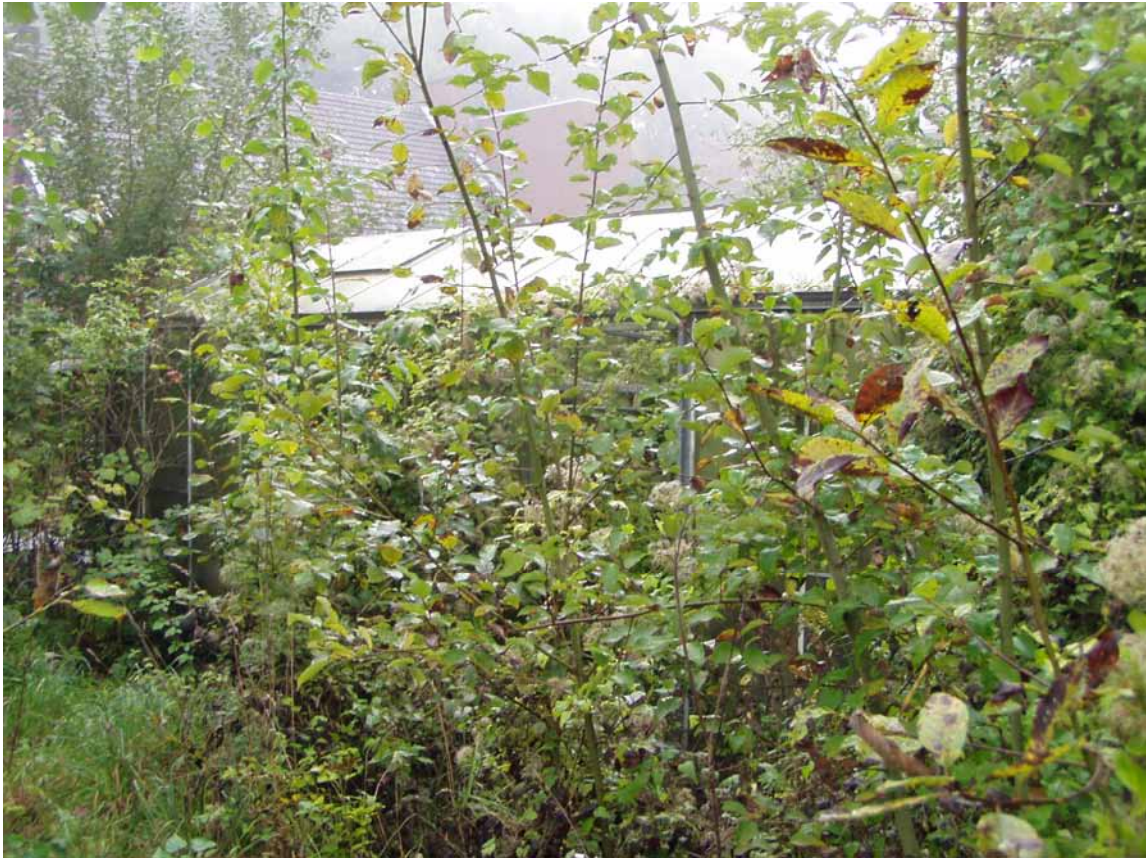
De bovengrond ter plaatse van de kas/serre is analytisch onderzocht op het oude NEN-pakket grond (zware metalen, PAK, EOX en minerale olie). Ter plaatse is de bovengrond matig verontreinigd met zink en licht verontreinigd met koper en PAK. Verontreinigingen die veroorzaakt kunnen zijn ten gevolge van in de kas gebruikte bestrijdingsmiddelen organochloorbestrijdingsmiddelen (OCB's) en polychloorbifenylen (PCB's) zijn destijds niet specifiek onderzocht. Wel is er een gehalte aan EOX van 0,15 aangetoond, dat zich boven de toenmalige streefwaarde en triggerwaarde bevond. In de destijds geldende NEN 5740 (van oktober 1999) werd aangegeven dat, indien een EOX-waarde van 3 mg/kg d.s. wordt overschreden, verder onderzoek moet worden uitgevoerd naar chloorbenzenen, OCB's en PCB's. Aangezien de waarde destijds niet werd overschreden werd een aanvullend onderzoek naar gechlorideerde componenten niet noodzakelijk geacht.

Plantenkas/serre

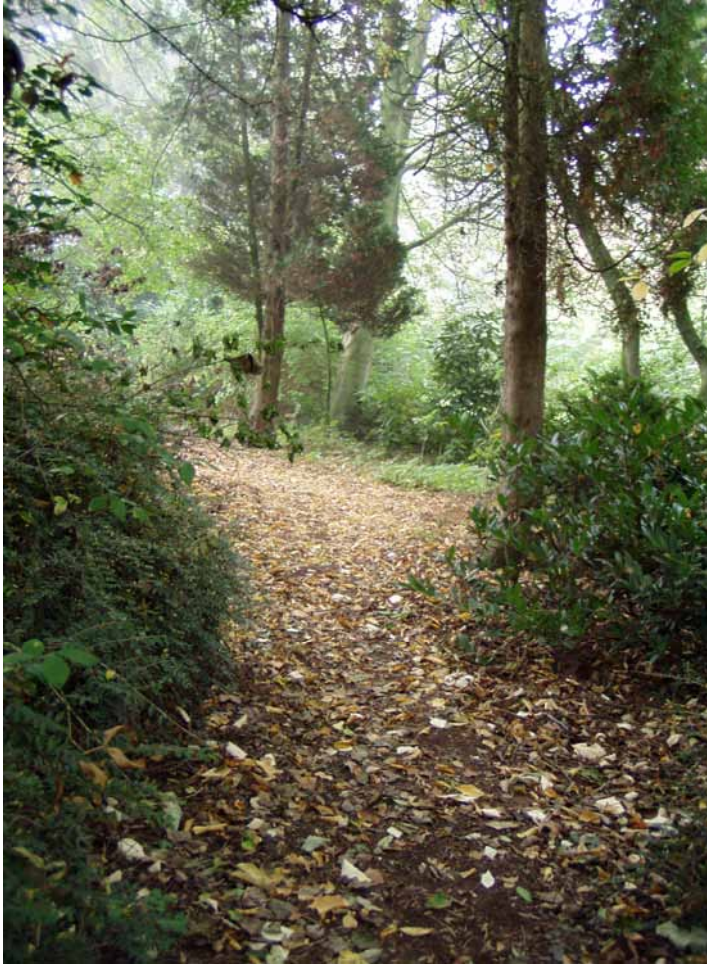
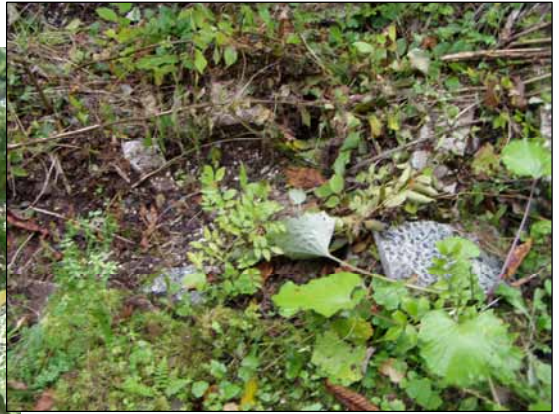
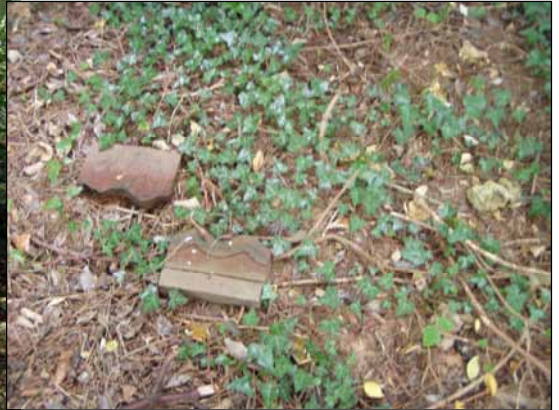
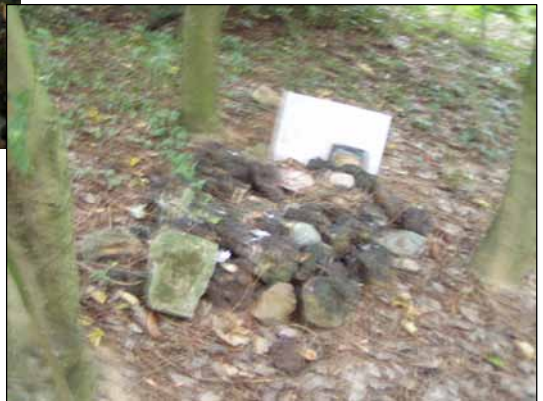
Terrein tussen kloostertuin en Trichterweg

Rechterzijde: bouw- en ander puin aangetroffen op maaiveld

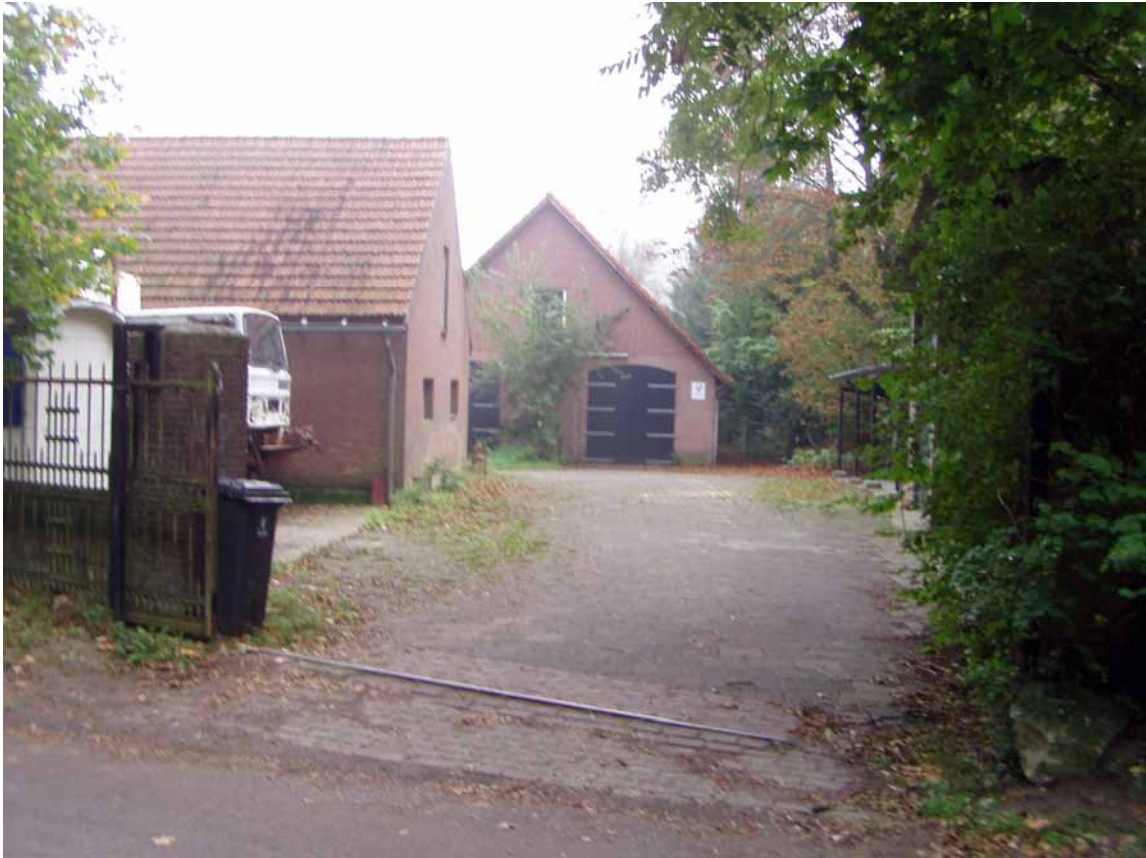
In de bodem is ter plaatse van de erfverharding rondom de stallen grind aangetroffen. Verder zijn er in een aantal boringen in de bovengrond sporen kolen en/of sporen puin aanwezig. Verder zijn er geen andere bodemvreemde materialen aangetroffen.

Erfverharding Bouwkavels F

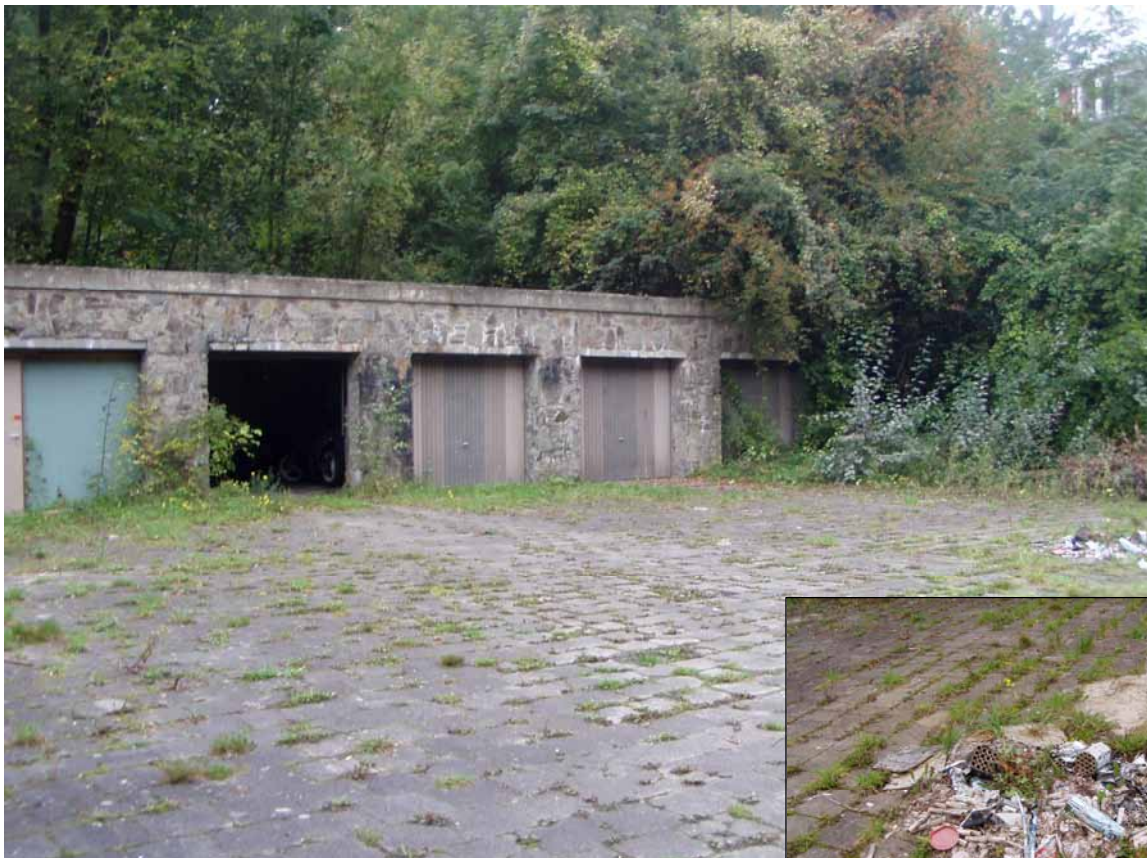
Garageboxen naast Rijksweg 14
Inzet: puin aangetroffen op het parkeerterrein

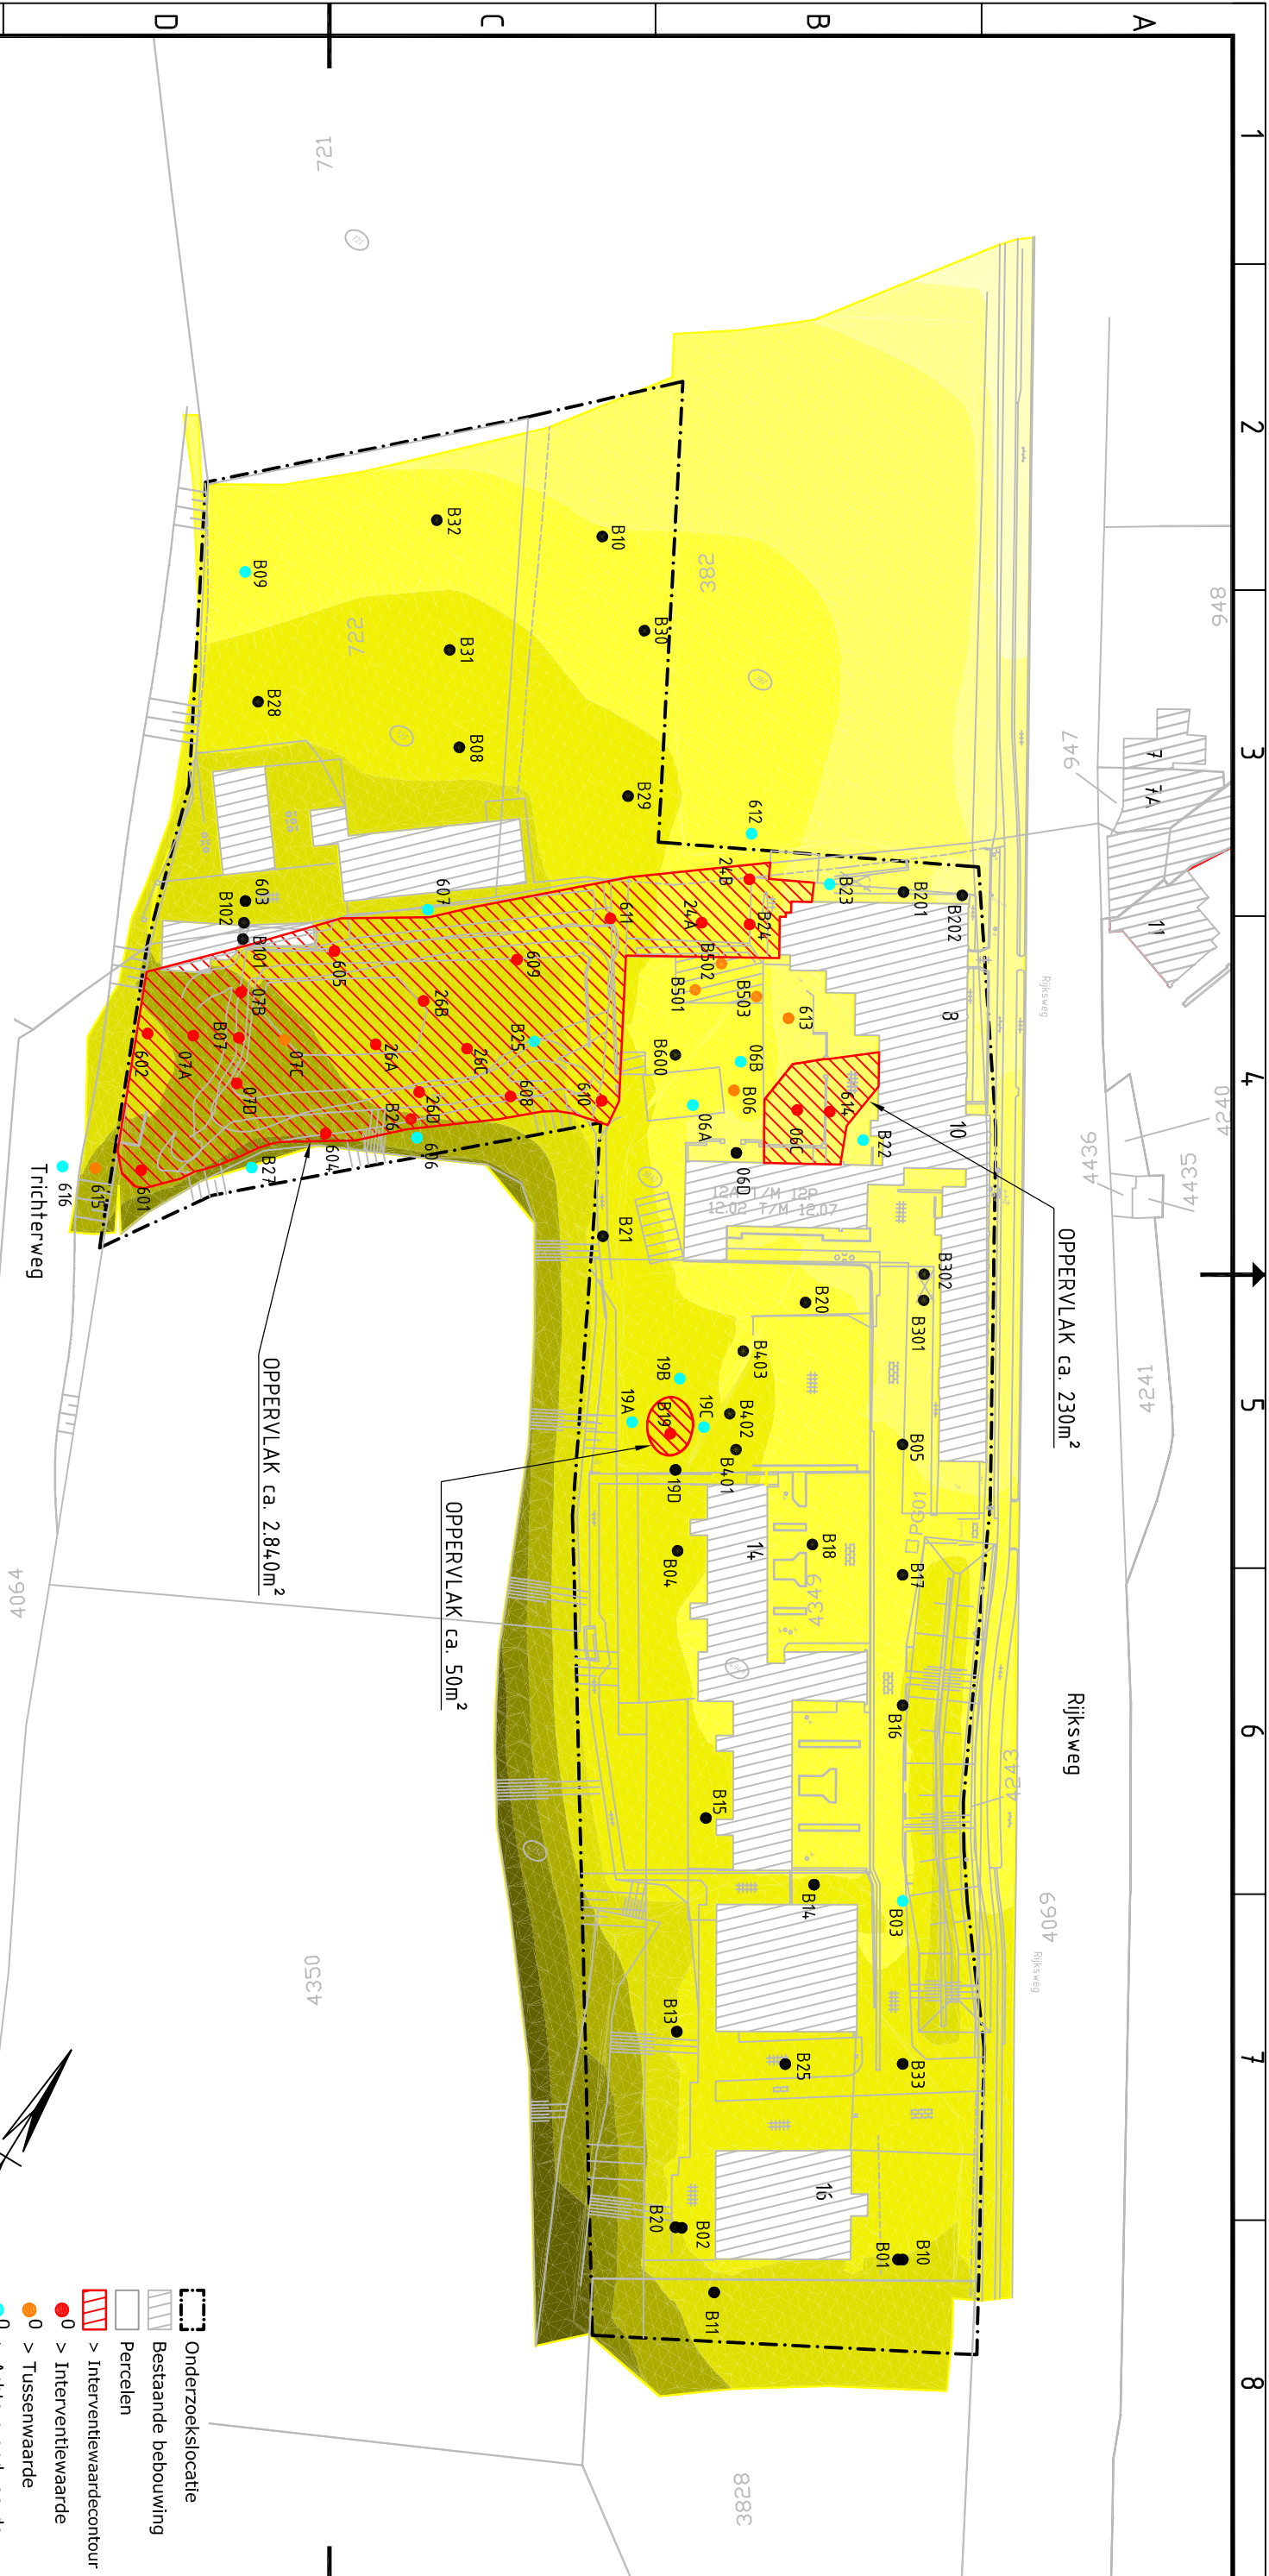
Tekening 2: Verontreinigings situatie bovengrond

De verontreinigingssituatie is reeds in kaart gebracht door Geonius. Deze twee tekeningen voor bovengrond (0,00-0,40 m-mv.) en ondergrond (0,40-2,00 m-mv.) zijn opgenomen als tekening 2 en 3 in bijlage 9 en 10. Hoewel er enkele boringen met onjuiste kleuren op de tekeningen zijn weergegeven en sommige bovengrondmonsters (tot 0,50 m-mv) zijn verwerkt in de tekening van de ondergrond (0,40-2,00 m-mv), heeft dat geen gevolgen voor de interventiewaardecontour van de verontreinigingen.
