VERKENNEND BODEMONDERZOEK

DORPSSTRAAT 61

TE NIGTEVECHT

| <b>Rapportnummer</b> | 3531.001 |

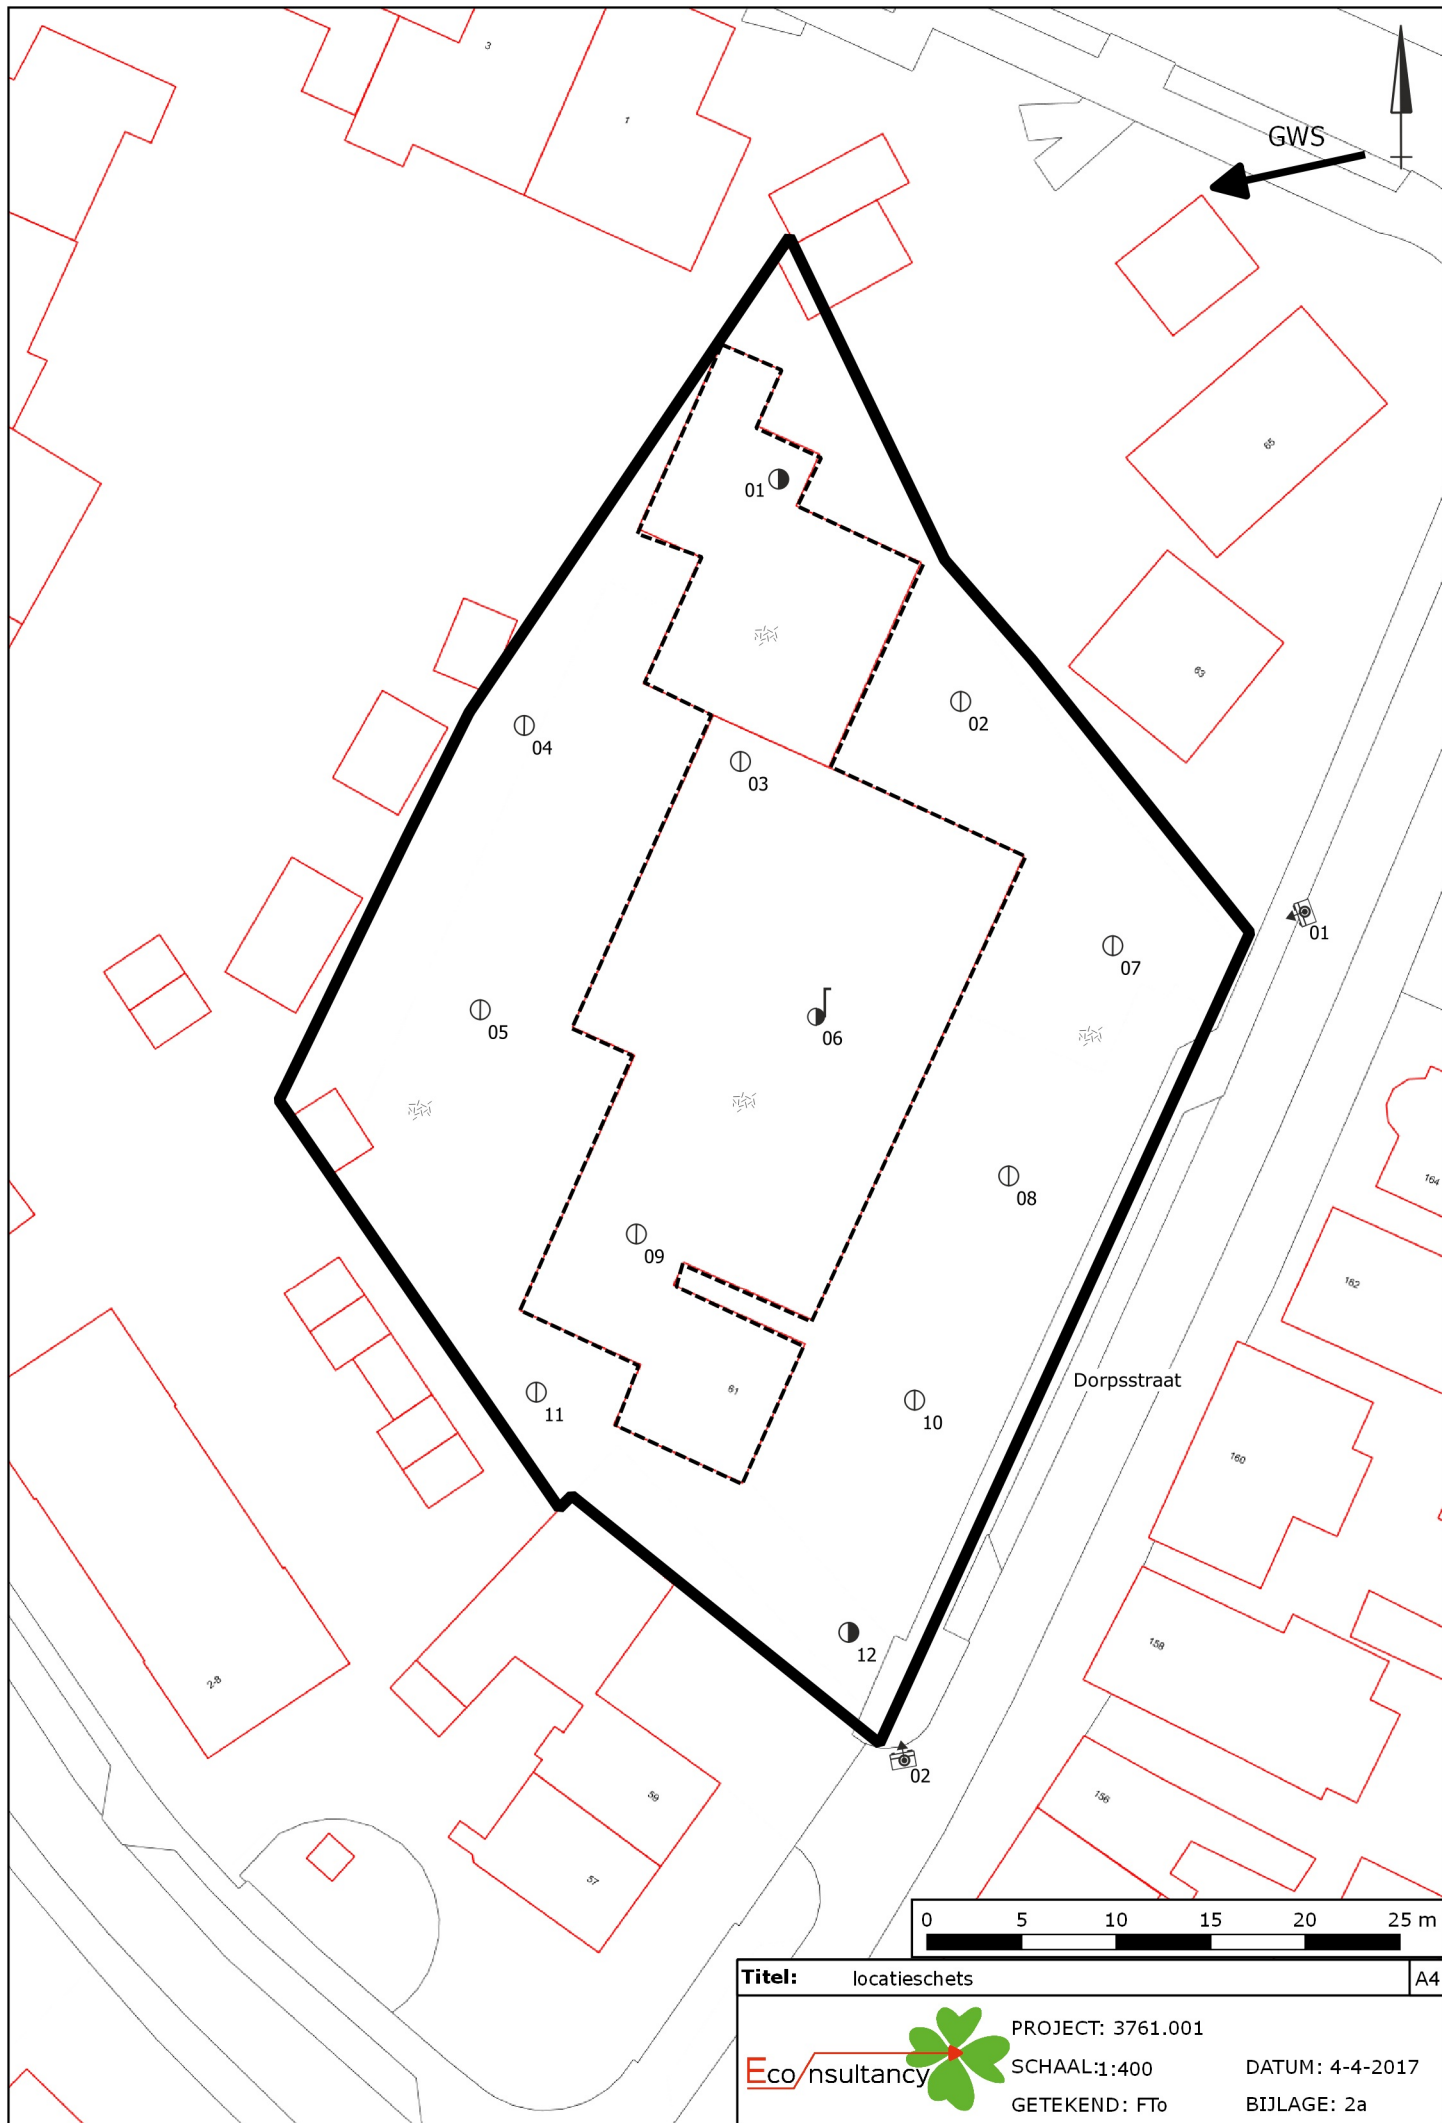
Tijdens het opstellen van het boorplan is rekening gehouden met de doelstellingen en de richtlijnen, die geformuleerd zijn in de inleiding. Daarnaast is rekening gehouden met de gegevens voortvloeiend uit het vooronderzoek en de ligging van kabels en leidingen. Bijlage 2a bevat de locatieschets met daarop aangegeven de situering van de boorpunten en de peilbuis. In bijlage 3 zijn de boorprofielen opgenomen.

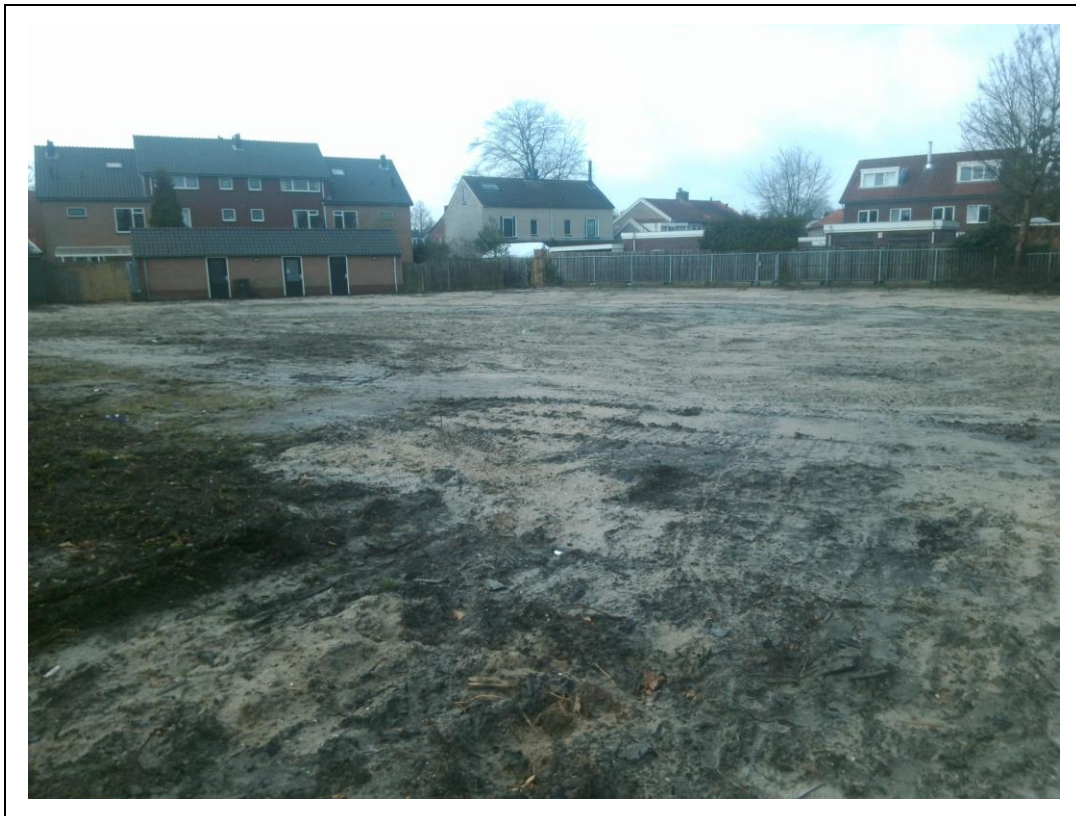
Foto 1.

Op dit moment betreft de onderzoekslocatie een braakliggend terrein. Uit de geraadpleegde bronnen blijkt geen aanwezigheid van ophogingen, dempingen of stortingen. De onderzoekslocatie is geheel onbebouwd en onverhard. In bijlage 2a is de huidige situatie op een locatieschets weergegeven. Bijlage 2b bevat enkele foto's van de onderzoekslocatie.
