Eindsituatie bodemonderzoek conform NEN 5740

Locatie : Straatweg 11/11a te Maarssen
Opdrachtgever : Kuin vastgoedontwikkeling B.V.
Projectnummer : 25.14.00264.1
Datum : 1 september 2014

-definitief-

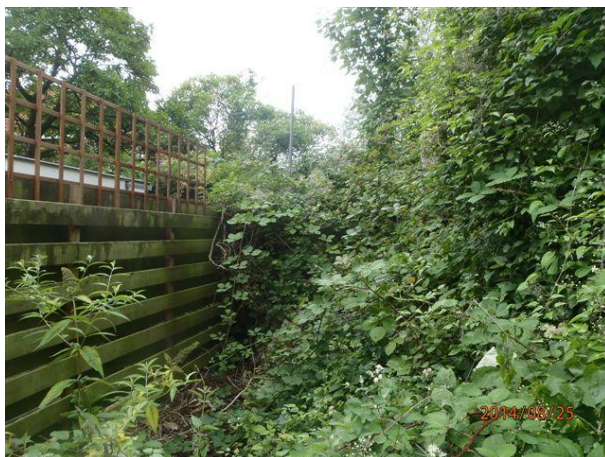
Foto 1: begroeiing op de onderzoekslocatie
