ASBESTINVENTARISATIE

"De Stationsweg Noord Maarsse"

Oostkanaaldijk 6
te Maarsse

Onderzoek identificatie		
Projectnummer:	20160008	Autorisatiedatum: zondag 24 juli 2016
Opdrachtgever:	Prommenz	
Omvang onderzoek:	gehele gebouw of object

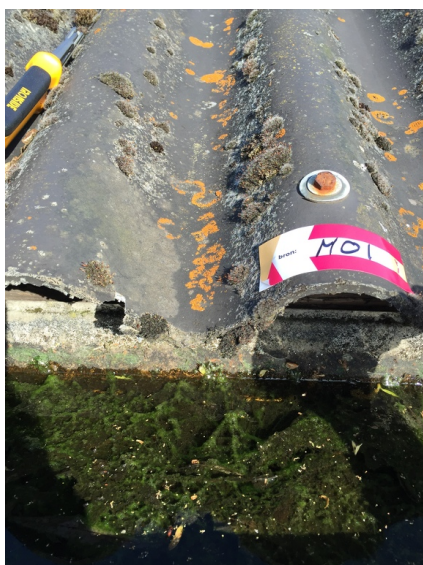
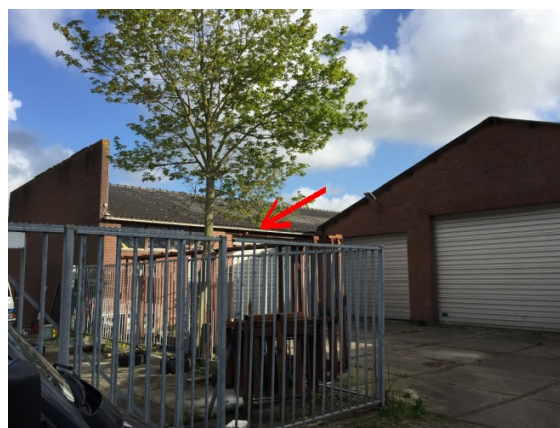
Bronnummer	1	ASBESTHOUDEND
Locatie	Gebouw 3	
Materiaal	vezelcement	
Als	golfplaat	
Asbestsoort	10-15% chrysotiel 10-15%	
Hechtgebondenheid	hechtgebonden	
Monstercode	M01	
Omvang per toepassing	330 m ²	
Bevestiging	geschroefd	
Risicoklasse	2 buitensanering	
Bereikbaarheid	goed	
Tekening		
Aanbevelingen	Geen direct risico, bron verwijderen voorafgaand aan renovatie en/of sloop.	
Opmerkingen	Saneren voor sloop door SC530 gecertificeerd bedrijf, volgens best bestaande technieken, er dienen bronmaatregelen genomen te worden om vezelemissie te voorkomen. Tijdens werkzaamheden de hiervoor de benodigde PBM's gebruiken. Er dient een eindcontrole volgens NEN 2990; visueel uitgevoerd te worden door geaccrediteerd lab

Golfplaat

aanzicht

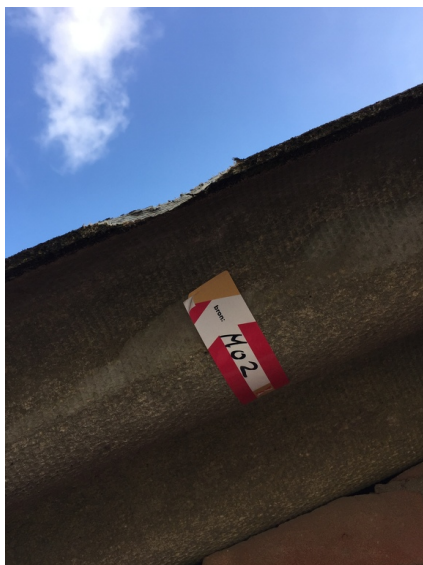
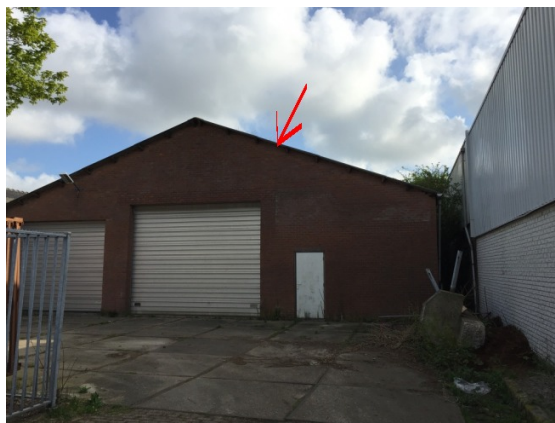
Bronnummer	2	ASBESTHOUDEND
Locatie	Gebouw 3	
Materiaal	vezelcement	
Als	golfplaat	
Asbestsoort	10-15% chrysotiel 10-15%	
Hechtgebondenheid	hechtgebonden	
Monstercode	M02	
Omvang per toepassing	200 m ²	
Bevestiging	geschroefd	
Risicoklasse	2 buitensanering	
Bereikbaarheid	goed	
Tekening		
Aanbevelingen	Geen direct risico, bron verwijderen voorafgaand aan renovatie en/of sloop.	
Opmerkingen	Saneren voor sloop door SC530 gecertificeerd bedrijf, volgens best bestaande technieken, er dienen bronmaatregelen genomen te worden om vezelemisatie te voorkomen. Tijdens werkzaamheden de hiervoor de benodigde PBM's gebruiken. Er dient een eindcontrole volgens NEN 2990; visueel uitgevoerd te worden door geaccrediteerd lab

Dakbedekking

aanzicht

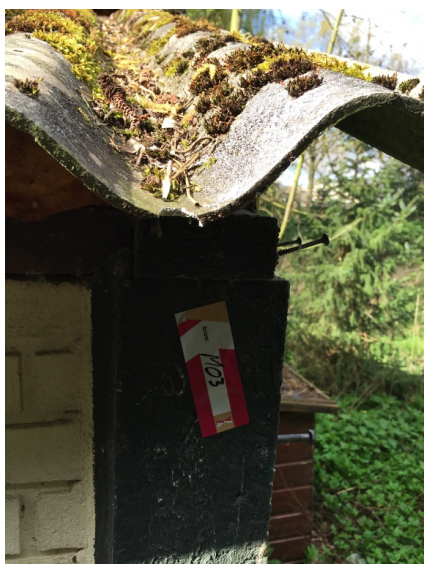
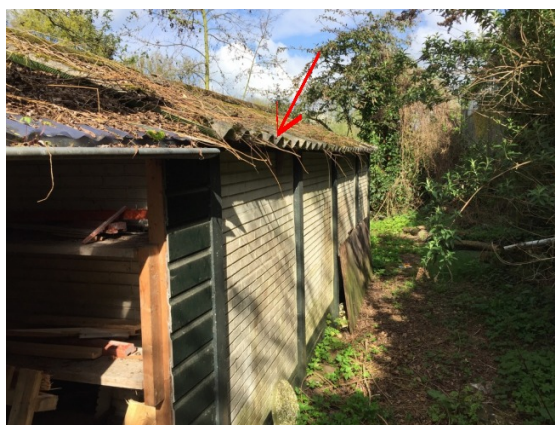
Bronnummer	3	ASBESTHOUDEND
Locatie	Gebouw 2	
Materiaal	vezelcement	
Als	golfplaat	
Asbestsoort	10-15% chrysotiel 10-15%	
Hechtgebondenheid	hechtgebonden	
Monstercode	M03	
Omvang per toepassing	23 m ²	
Bevestiging	geschroefd	
Risicoklasse	2 buitensanering	
Bereikbaarheid	goed	
Tekening		
Aanbevelingen	Geen direct risico, bron verwijderen voorafgaand aan renovatie en/of sloop.	
Opmerkingen	Saneren voor sloop door SC530 gecertificeerd bedrijf, volgens best bestaande technieken, er dienen bronmaatregelen genomen te worden om vezelemissie te voorkomen. Tijdens werkzaamheden de hiervoor de benodigde PBM's gebruiken. Er dient een eindcontrole volgens NEN 2990; visueel uitgevoerd te worden door geaccrediteerd lab

dakbedekking

aanzicht

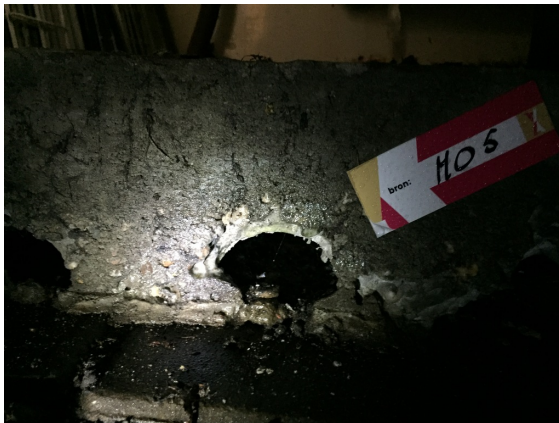
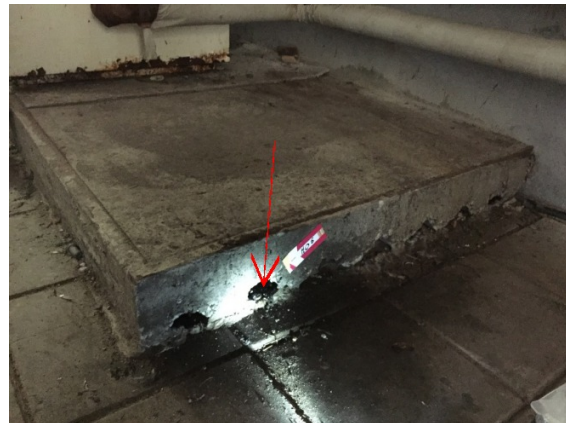
Bronnummer	5	ASBESTHOUDEND
Locatie	Gebouw 1	
Materiaal	vezelcement	
Als	ketelfundament	
Asbestsoort	10-15% chrysotiel	
Hechtgebondenheid	hechtgebonden	
Monstercode	M05	
Omvang per toepassing	3 m ²	
Bevestiging	gestort	
Risicoklasse	2 binnensanering	
Bereikbaarheid	n.v.t.	
Tekening		
Aanbevelingen		
Opmerkingen	Saneren voor sloop door SC530 gecertificeerd bedrijf, volgens best bestaande technieken, er dienen bronmaatregelen genomen te worden om vezelemissie te voorkomen. Tijdens werkzaamheden de hiervoor de benodigde PBM's gebruiken. Er dient een eindcontrole volgens NEN 2990; visueel uitgevoerd te worden door geaccrediteerd lab

funderingsplaat

overzicht

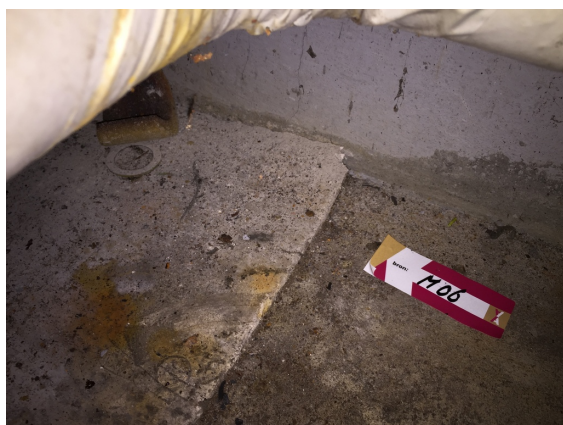
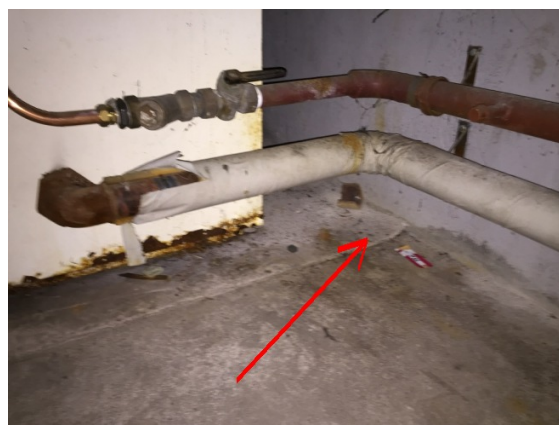
Bronnummer	6	ASBESTHOUDEND
Locatie	Gebouw 1	
Materiaal	vezelcement	
Als	brandwerende beplating	
Asbestsoort	15-30% amosiet	
Hechtgebondenheid	niet-hechtgebonden	
Monstercode	M06	
Omvang per toepassing	2 m ²	
Bevestiging	los	
Risicoklasse	2 binnensanering	
Bereikbaarheid	goed	
Tekening		
Aanbevelingen	Geen direct risico, bron verwijderen voorafgaand aan renovatie en/of sloop.	
Opmerkingen	Saneren voor sloop door SC530 gecertificeerd bedrijf, volgens best bestaande technieken, er dienen bronmaatregelen genomen te worden om vezelemissie te voorkomen. Tijdens werkzaamheden de hiervoor de benodigde PBM's gebruiken. Er dient een eindcontrole volgens NEN 2990; visueel uitgevoerd te worden door geaccrediteerd lab

brandwerende plaat

aanzicht

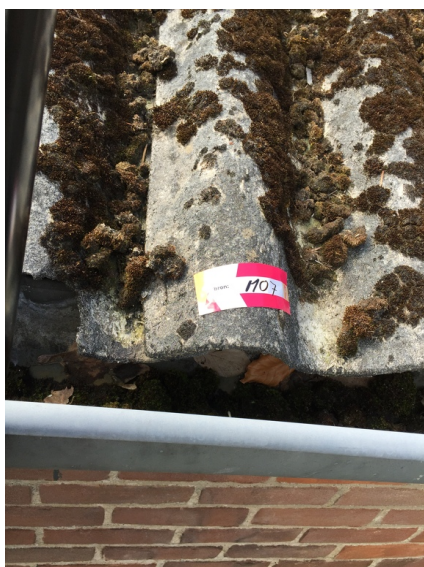
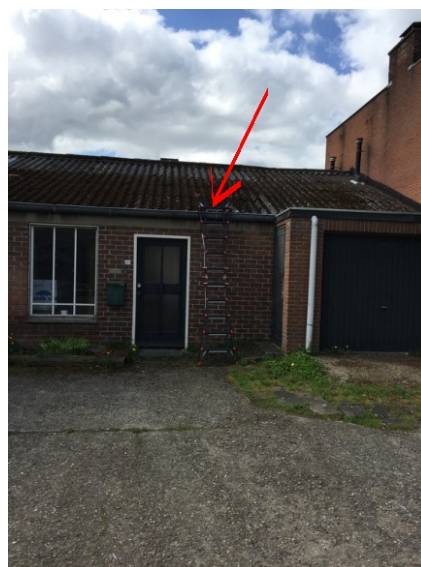
Bronnummer	7	ASBESTHOUDEND
Locatie	Gebouw 7	
Materiaal	vezelcement	
Als	golfplaat	
Asbestsoort	10-15% chrysotiel 10-15%	
Hechtgebondenheid	hechtgebonden	
Monstercode	M07	
Omvang per toepassing	100 m ²	
Bevestiging	geschroefd	
Risicoklasse	2 buitensanering	
Bereikbaarheid	goed	
Tekening		
Aanbevelingen	Geen direct risico, bron verwijderen voorafgaand aan renovatie en/of sloop.	
Opmerkingen	Saneren voor sloop door SC530 gecertificeerd bedrijf, volgens best bestaande technieken, er dienen bronmaatregelen genomen te worden om vezelemissie te voorkomen. Tijdens werkzaamheden de hiervoor de benodigde PBM's gebruiken. Er dient een eindcontrole volgens NEN 2990; visueel uitgevoerd te worden door geaccrediteerd lab

dakbedekking

aanzicht

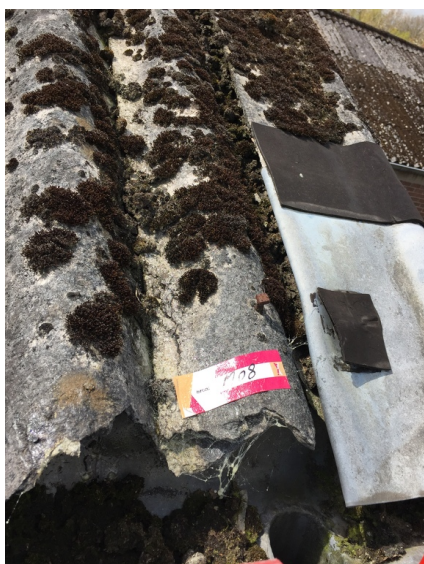
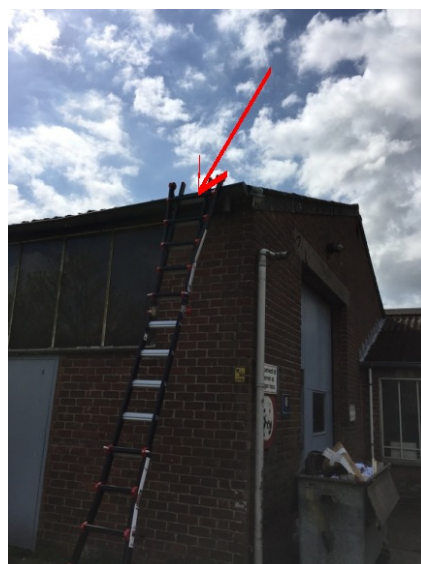
Bronnummer	8	ASBESTHOUDEND
Locatie	Gebouw 7	
Materiaal	vezelcement	
Als	golfplaat	
Asbestsoort	10-15% chrysotiel 10-15%	
Hechtgebondenheid	hechtgebonden	
Monstercode	M08	
Omvang per toepassing	500 m ²	
Bevestiging	geschroefd	
Risicoklasse	2 buitensanering	
Bereikbaarheid	goed	
Tekening		
Aanbevelingen	Geen direct risico, bron verwijderen voorafgaand aan renovatie en/of sloop.	
Opmerkingen	Saneren voor sloop door SC530 gecertificeerd bedrijf, volgens best bestaande technieken, er dienen bronmaatregelen genomen te worden om vezelemisatie te voorkomen. Tijdens werkzaamheden de hiervoor de benodigde PBM's gebruiken. Er dient een eindcontrole volgens NEN 2990; visueel uitgevoerd te worden door geaccrediteerd lab

Dakbedekking

aanzicht

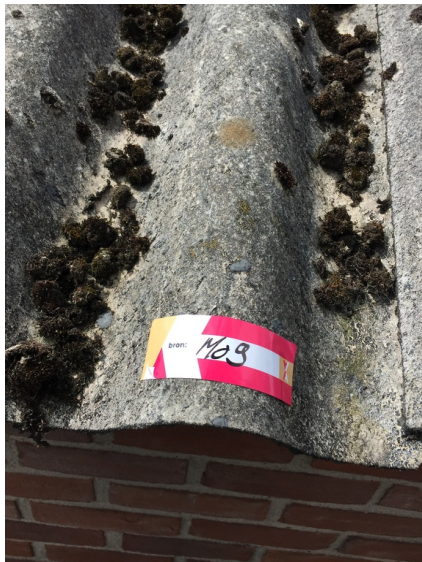
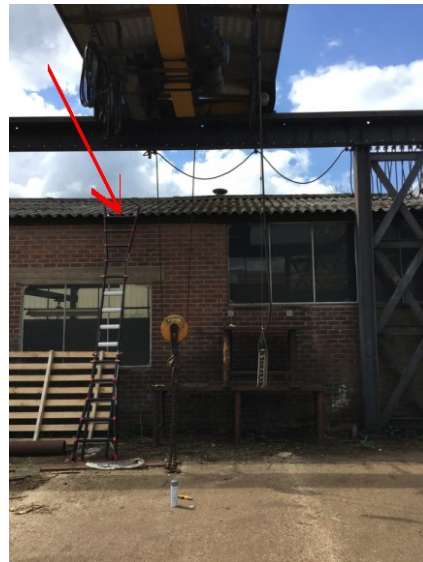
Bronnummer	9	ASBESTHOUDEND
Locatie	Gebouw 7	
Materiaal	vezelcement	
Als	golfplaat	
Asbestsoort	10-15% chrysotiel 10-15%	
Hechtgebondenheid	hechtgebonden	
Monstercode	M09	
Omvang per toepassing	200 m ²	
Bevestiging	geschroefd	
Risicoklasse	2 buitensanering	
Bereikbaarheid	goed	
Tekening		
Aanbevelingen	Geen direct risico, bron verwijderen voorafgaand aan renovatie en/of sloop.	
Opmerkingen	Saneren voor sloop door SC530 gecertificeerd bedrijf, volgens best bestaande technieken, er dienen bronmaatregelen genomen te worden om vezelemissie te voorkomen. Tijdens werkzaamheden de hiervoor de benodigde PBM's gebruiken. Er dient een eindcontrole volgens NEN 2990; visueel uitgevoerd te worden door geaccrediteerd lab

dakbedekking

aanzicht

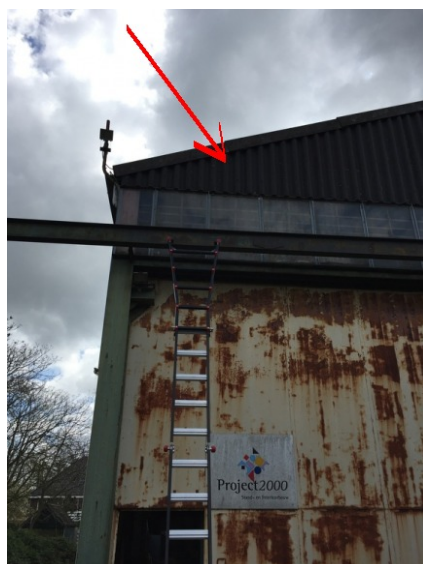
Bronnummer	10	ASBESTHOUDEND
Locatie	Gebouw 7	
Materiaal	vezelcement	
Als	golfplaat	
Asbestsoort	10-15% chrysotiel 10-15%	
Hechtgebondenheid	hechtgebonden	
Monstercode	M10	
Omvang per toepassing	610 m ²	
Bevestiging	geschroefd	
Risicoklasse	2 buitensanering	
Bereikbaarheid	goed	
Tekening		
Aanbevelingen	Geen direct risico, bron verwijderen voorafgaand aan renovatie en/of sloop.	
Opmerkingen	Saneren voor sloop door SC530 gecertificeerd bedrijf, volgens best bestaande technieken, er dienen bronmaatregelen genomen te worden om vezelemisatie te voorkomen. Tijdens werkzaamheden de hiervoor de benodigde PBM's gebruiken. Er dient een eindcontrole volgens NEN 2990; visueel uitgevoerd te worden door geaccrediteerd lab

dakbedekking

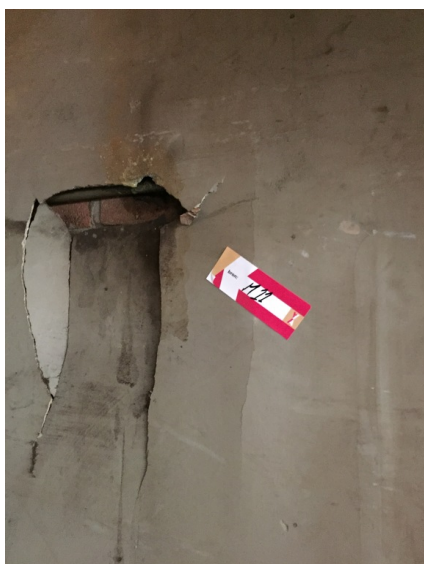
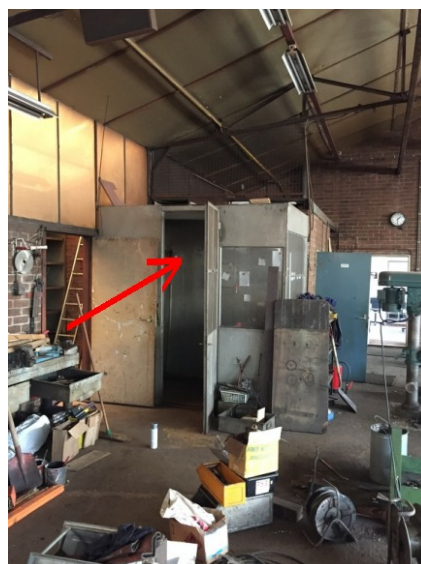
Bronnummer	11	ASBESTHOUDEND
Locatie	Gebouw 7	
Materiaal	vezelcement	
Als	brandwerende beplating	
Asbestsoort	2-5% chrysotiel	
Hechtgebondenheid	hechtgebonden	
Monstercode	M11	
Omvang per toepassing	8 m ²	
Bevestiging	geniet	
Risicoklasse	2 buitensanering	
Bereikbaarheid	goed	
Tekening		
Aanbevelingen	Geen direct risico, bron verwijderen voorafgaand aan renovatie en/of sloop.	
Opmerkingen	Saneren voor sloop door SC530 gecertificeerd bedrijf, volgens best bestaande technieken, er dienen bronmaatregelen genomen te worden om vezelemissie te voorkomen. Tijdens werkzaamheden de hiervoor de benodigde PBM's gebruiken. Er dient een eindcontrole volgens NEN 2990; visueel uitgevoerd te worden door geaccrediteerd lab

wandbeplating

aanzicht

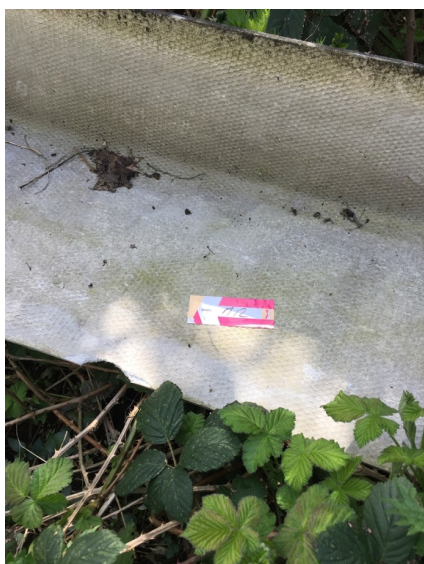
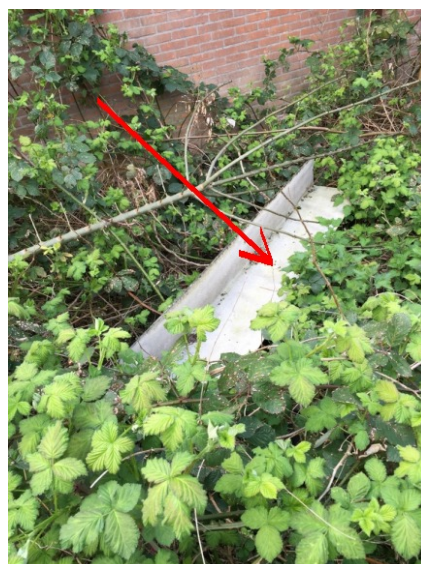
Bronnummer	12	ASBESTHOUDEND
Locatie	gebouw 7	
Materiaal	vezelcement	
Als	dakoverstek	
Asbestsoort	10-15% chrysotiel	
Hechtgebondenheid	hechtgebonden	
Monstercode	M12	
Omvang per toepassing	1,5 m ¹	
Bevestiging	los	
Risicoklasse	2 buitensanering	
Bereikbaarheid	goed	
Tekening		
Aanbevelingen	Geen direct risico, bron verwijderen voorafgaand aan renovatie en/of sloop.	
Opmerkingen	Saneren voor sloop door SC530 gecertificeerd bedrijf, volgens best bestaande technieken, er dienen bronmaatregelen genomen te worden om vezelemisatie te voorkomen. Tijdens werkzaamheden de hiervoor de benodigde PBM's gebruiken. Er dient een eindcontrole volgens NEN 2990; visueel uitgevoerd te worden door geaccrediteerd lab

zetstuk

aanzicht

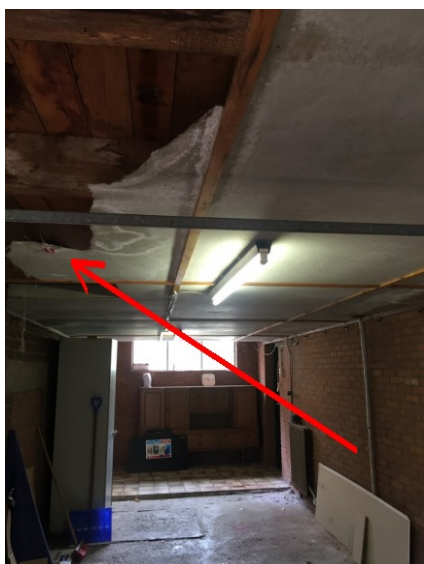
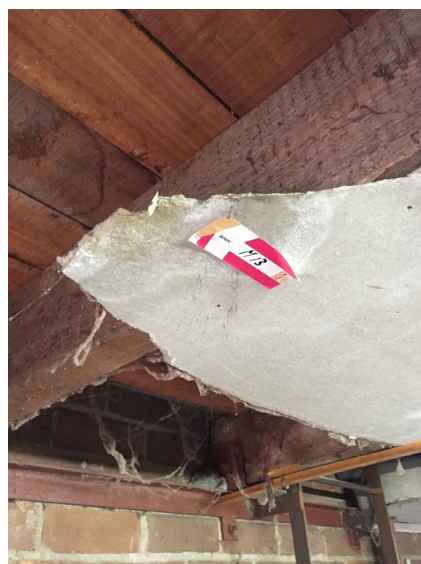
Bronnummer	13	ASBESTHOUDEND
Locatie	Gebouw 7	
Materiaal	vezelcement	
Als	brandwerende beplating	
Asbestsoort	2-5% chrysotiel	
Hechtgebondenheid	hechtgebonden	
Monstercode	M13	
Omvang per toepassing	24 m ²	
Bevestiging	geniet	
Risicoklasse	2 binnensanering	
Bereikbaarheid	goed	
Tekening		
Aanbevelingen	Geen direct risico, bron verwijderen voorafgaand aan renovatie en/of sloop.	
Opmerkingen	Saneren voor sloop door SC530 gecertificeerd bedrijf, volgens best bestaande technieken, er dienen bronmaatregelen genomen te worden om vezelemissie te voorkomen. Tijdens werkzaamheden de hiervoor de benodigde PBM's gebruiken. Er dient een eindcontrole volgens NEN 2990; visueel uitgevoerd te worden door geaccrediteerd lab

Garage plafond

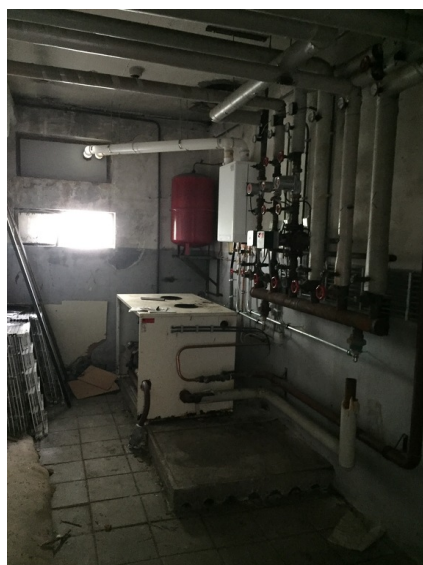
Bronnummer	14	ASBESTHOUDEND
Locatie	Gebouw 1 CV ruimte	
Materiaal	n.v.t.	
Als	CV-ketels	
Asbestsoort		
Hechtgebondenheid	n.v.t.	
Monstercode	M14	
Omvang per toepassing	1 stuks	
Bevestiging	n.v.t.	
Risicoklasse	1 binnensanering	
Bereikbaarheid	n.v.t.	
Tekening		
Aanbevelingen	In zijn geheel verwijderen voor sloop	
Opmerkingen	Merk en type: REMEHA - Gas 4 Uitvoering: Staand toestel, atmosferisch

CV installatie gebouw 1

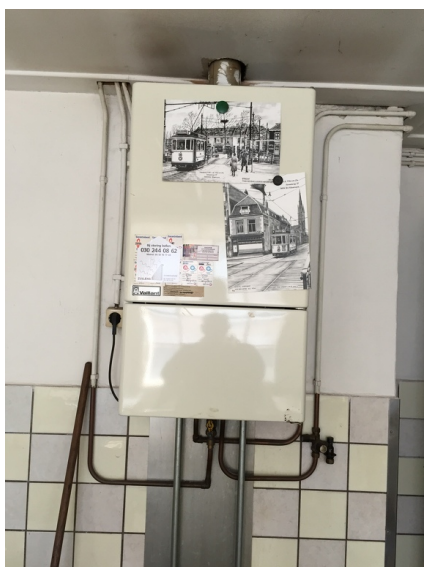
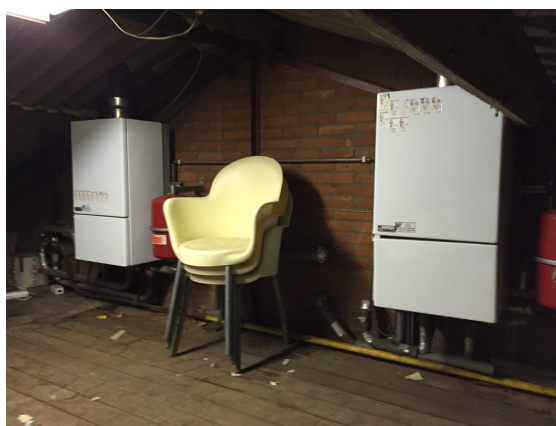
Bronnummer	15	ASBESTHOUDEND
Locatie	Gebouw 7 garage zolder en kantine	
Materiaal	n.v.t.	
Als	CV-ketels	
Asbestsoort		
Hechtgebondenheid	n.v.t.	
Monstercode	M15	
Omvang per toepassing	3 stuks	
Bevestiging	n.v.t.	
Risicoklasse	1 binnensanering	
Bereikbaarheid	n.v.t.	
Tekening		
Aanbevelingen	In zijn geheel verwijderen voor sloop	
Opmerkingen	Merk en type: VAILLANT - VCW 240 XE Uitvoering: Wand toestel, atmosferisch, schoorsteenaansluiting

CV kantoor gebouw 7

CV Woningen gebouw 7

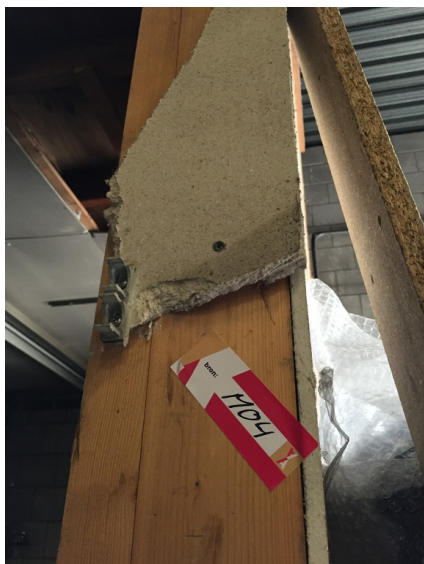
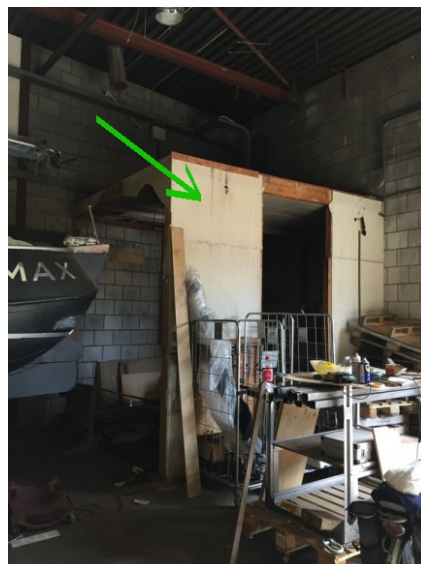
Bronnummer	4	ASBESTVRIJ
Locatie	Gebouw 4	
Materiaal	n.v.t.	
Als	plaat	
Asbestsoort	n.v.t.	
Hechtgebondenheid	n.v.t.	
Monstercode	M04	
Omvang per toepassing	18 m ²	
Bevestiging		
Risicoklasse	n.v.t.	
Bereikbaarheid	n.v.t.	
Tekening		
Aanbevelingen		
Opmerkingen

Wand/plafond beplating

aanzicht

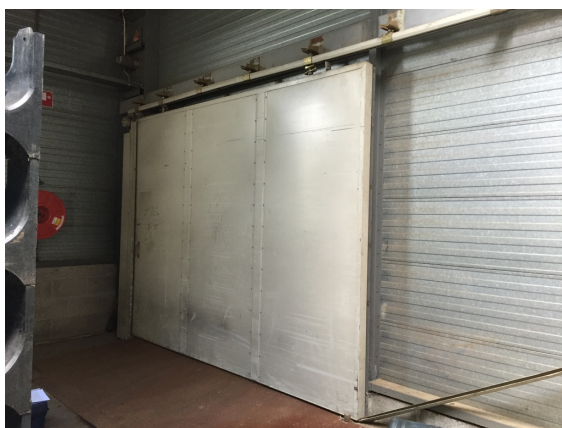
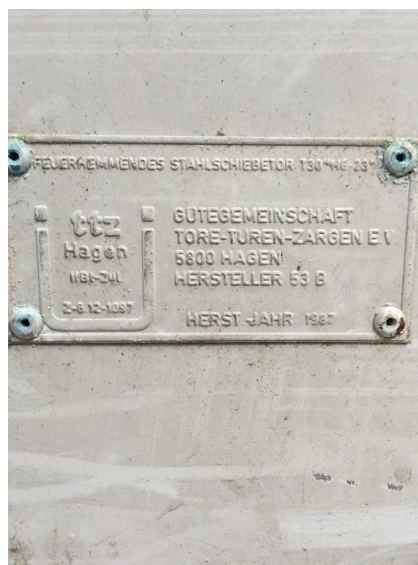
Bronnummer	16	ASBESTVRIJ
Locatie	begane grond Gebouw 5	
Materiaal	cement	
Als	branddeur	
Asbestsoort	n.v.t.	
Hechtgebondenheid	n.v.t.	
Monstercode	M16	
Omvang per toepassing	1 stuks	
Bevestiging	n.v.t.	
Risicoklasse	n.v.t.	
Bereikbaarheid	n.v.t.	
Tekening		
Aanbevelingen		
Opmerkingen	Volgens de leverancier (internet onderzoek) is de deur gevuld met een cement/beton en niet asbesthoudend.

Brandscheiding

typeplaatje
