**VERKENNEND BODEMONDERZOEK
conform NEN 5740**

in verband met de voorgenomen
nieuwbouw op de locatie aan de

Zogweteringlaan 3a te MaarssenKlantgegevens:

rapportnummer : 094.128 BR.11.AST
rapportdatum : 11 augustus 2009
uitgevoerd door : de heren A. Steenhoff (VKB 2001) en
ing. R. Schuurman (VKB 2002)
rapport opgesteld door : ing. R. Schuurman
rapport beoordeeld door : ing. J.A.H. Roozen

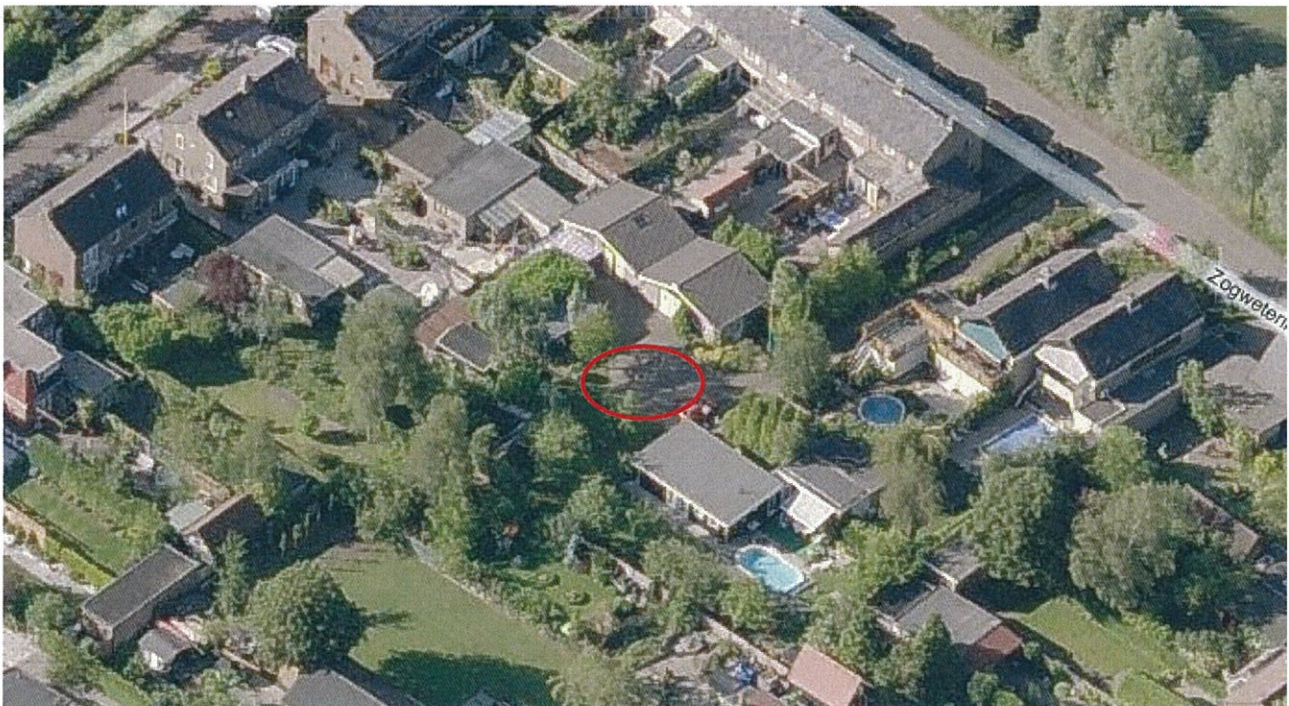
figuur 1: luchtfoto onderzoekslocatie (Bing Live Maps, noordgericht)

De onderzoekslocatie is gelegen op het perceel aan de Zogweteringlaan 3a te Maarsse. Het perceel staat kadastraal bekend als gemeente Maarsseveen, sectie A onder perceelnummer 4726. De onderzoekslocatie heeft een totaal oppervlak van 95 m² en is momenteel in gebruik als tuin en oprit/parkeerplaats. Een groot gedeelte van de onderzoekslocatie is verhard met klinkers. In figuur 1 is een luchtfoto afkomstig van Bing maps weergegeven. De onderzoekslocatie is in de luchtfoto met een rode cirkel weergegeven. De locatie is aan de noordzijde (net binnen de bebouwde kom) van Maarsse gelegen.

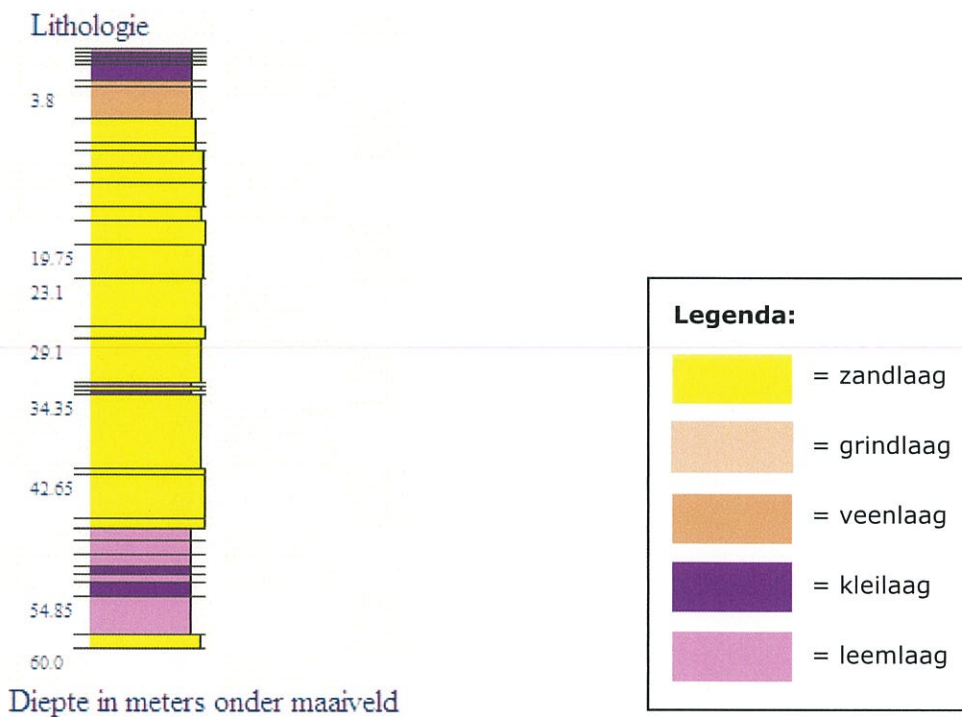
figuur 3: regionale bodemopbouw.

Te verkrijging van betrouwbare geohydrologische gegevens is gebruik gemaakt van informatie afkomstig uit het DINO-loket van TNO. Het maaiveld bevindt zich ongeveer 0,5 m-NAP. De bovengrond is mogelijk door menselijk handelen verstoord. De globale bodemopbouw in Maarssen en omgeving bestaat tot een diepte van circa 3 m-mv uit klei. Daaronder bevindt zich een veenlaag tot circa 7 m-mv waarna zich een zandlaag behorende tot het eerste watervoerende pakket bevindt. Het eerste watervoerend pakket reikt tot ongeveer 20 m-mv. Het grondwater bevindt zich op ongeveer 1,3 m-NAP (0,8 m-mv) en stroomt in zuidwestelijke richting af. Lokale afwijkingen (als gevolg van bijvoorbeeld drainerende werking sloten en lokale onttrekkingen) hiervan zijn niet uit te sluiten. In figuur 3 is de regionale bodemopbouw weergegeven.
