## ASBESTINVENTARISATIE

Kapconstructies stal, veldschuur en kalverstal

Laag-Nieuwkoop 30 te Kockengen

**Asbestinventarisatie**  
**Laag-Nieuwkoop 30 te Kockengen**  
**Datum rapport:** 24 oktober 2014  
**Datum autorisatie OPM:** 24 oktober 2014

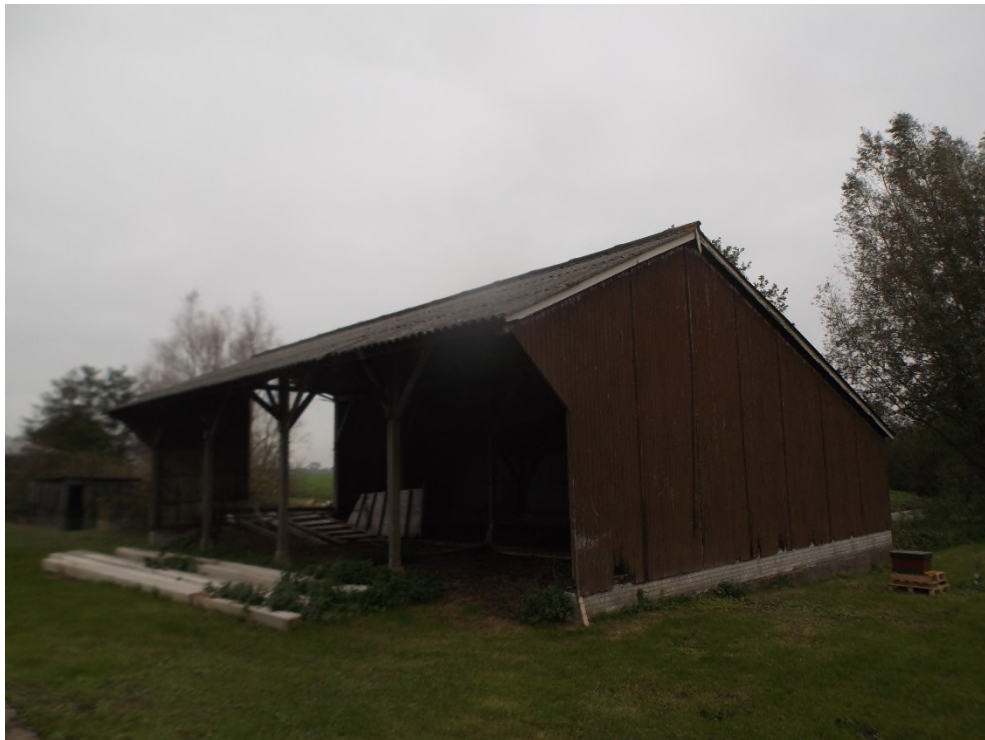
Foto nr. 1

| Bron | <b>Golfplaat en hulpstukken</b> | Bron.nr. | 1 |
| Locatie | Op het dak van de veldschuur | | |
| Asbestsoort(en) | Chrysotiel en Crocidoliet | Monster nr. | M1 |
| Percentage (%) | 10 - 15 en 0,1 - 2 | | |
| Hoeveelheid | Ca. 265 m <sup>2</sup> | | |
| Bevestigingsmethode | Geschroefd | | |
| Binding | Hechtgebonden | | |
| Aantasting | + | | |
| Risicoklasse | 2 | | |

| Verwijderingsmethode | Open lucht | | |

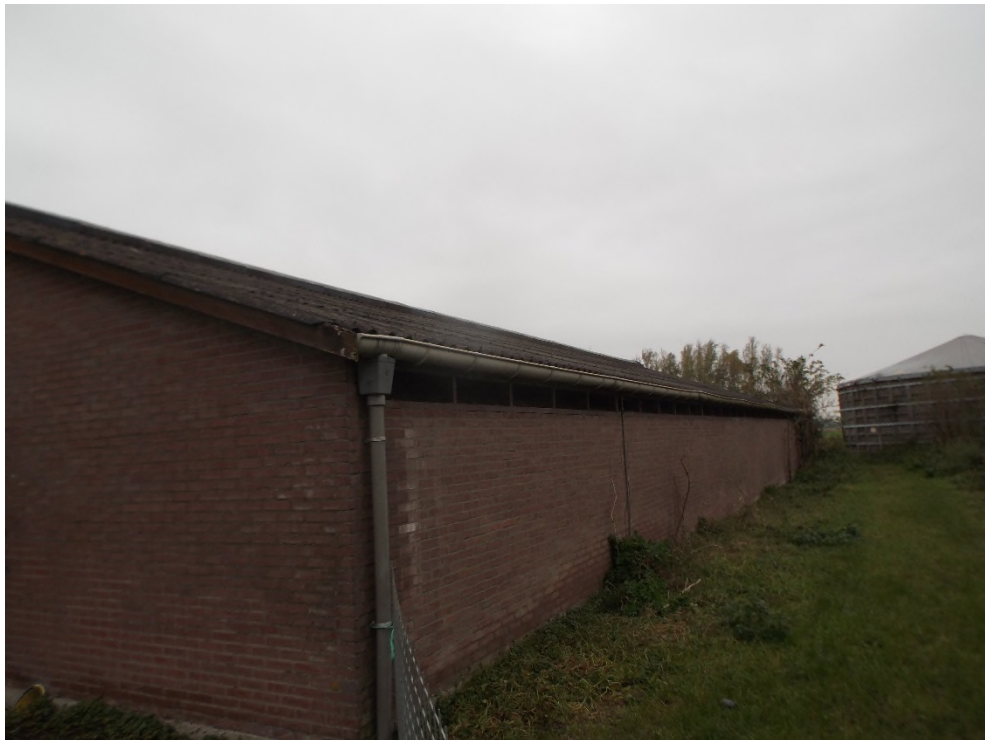
Foto nr. 2

| Bron | <b>Golfplaat en hulpstukken</b> | Bron.nr. | 2 |
| Locatie | Op het dak van de grote stal | | |
| Asbestsoort(en) | Chrysotiel en Crocidoliet | Monster nr. | M1.1 |
| Percentage (%) | 10 - 15 en 0,1 - 2 | | |
| Hoeveelheid | Ca. 630 m <sup>2</sup> | | |
| Bevestigingsmethode | Geschroefd | | |
| Binding | Hechtgebonden | | |
| Aantasting | + | | |
| Risicoklasse | 2 | | |

| Verwijderingsmethode | Open lucht | | |

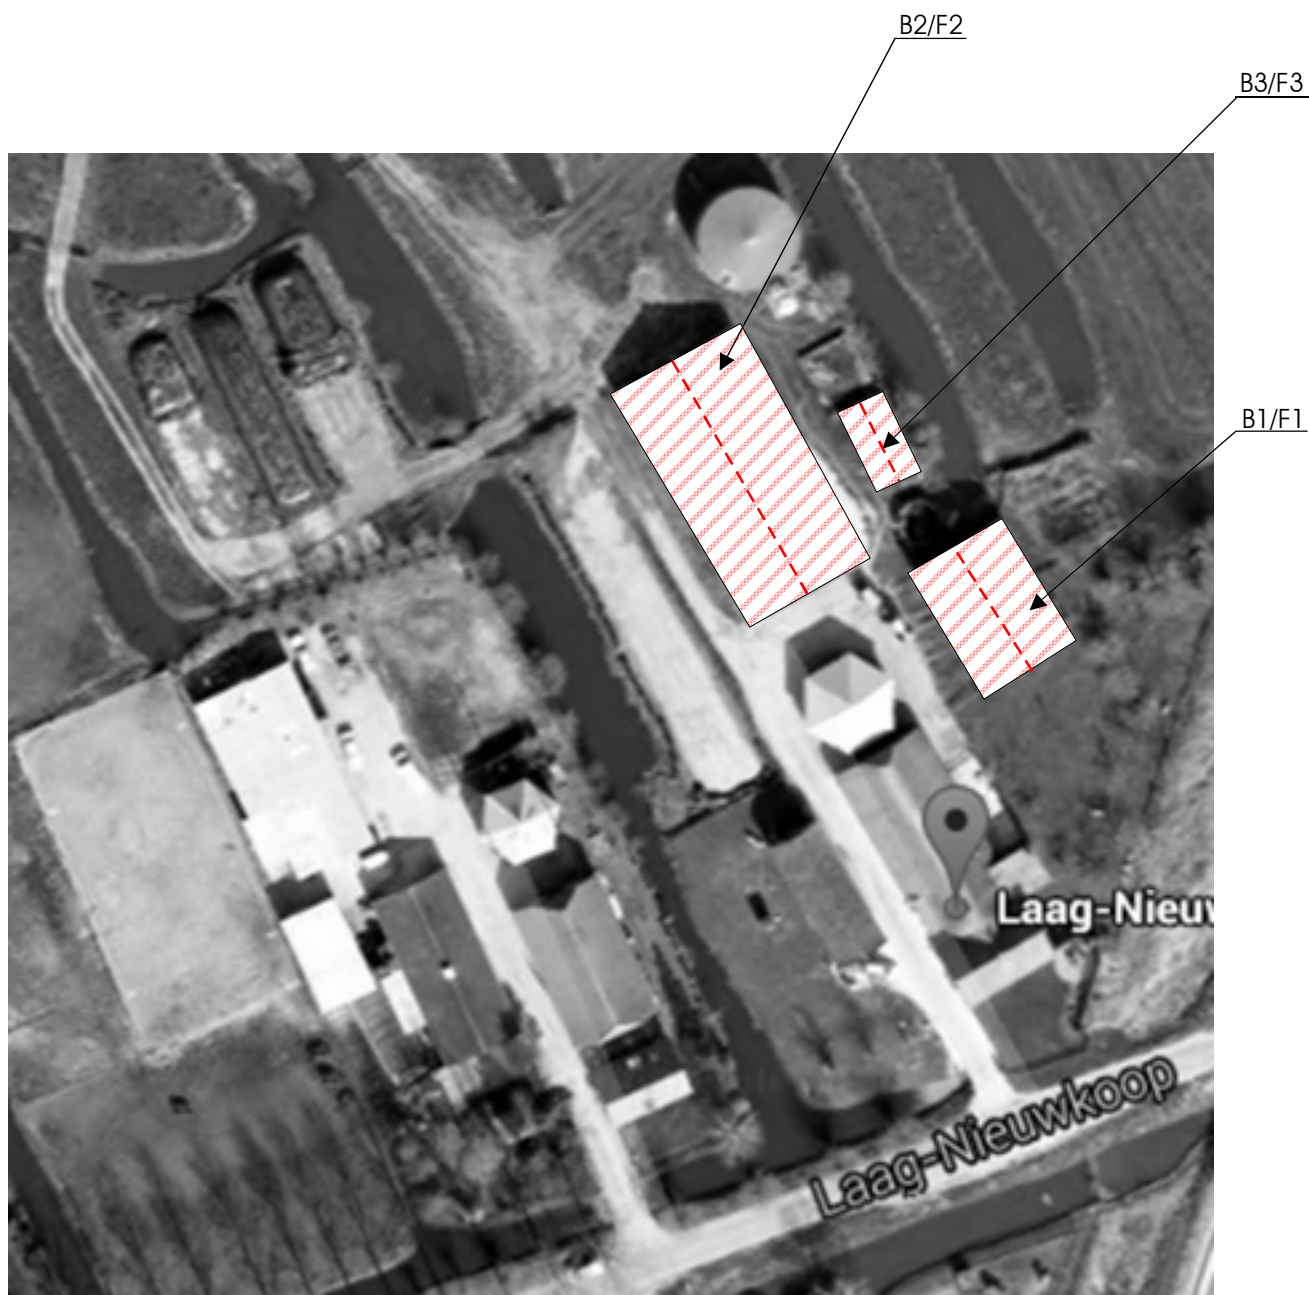
Op de plattegrond(en) in de bijlage(n) is/zijn de locatie(s) van de bron(nen) aangegeven, evenals de plaats(en) van materiaalmonster(s) en foto('s).

De indelingen en eventueel vermelde maten zijn indicatief en informatief. Aan deze plattegrond/schets kunnen geen rechten worden ontleend
