Ecologisch Werkprotocol Elshof- Zuid te Anna Paulowna

Mitigerende maatregelen in het kader van de Flora- en Faunawet

V.O.F. Polderkamer

Grontmij Nederland B.V.
Alkmaar, 5 september 2011

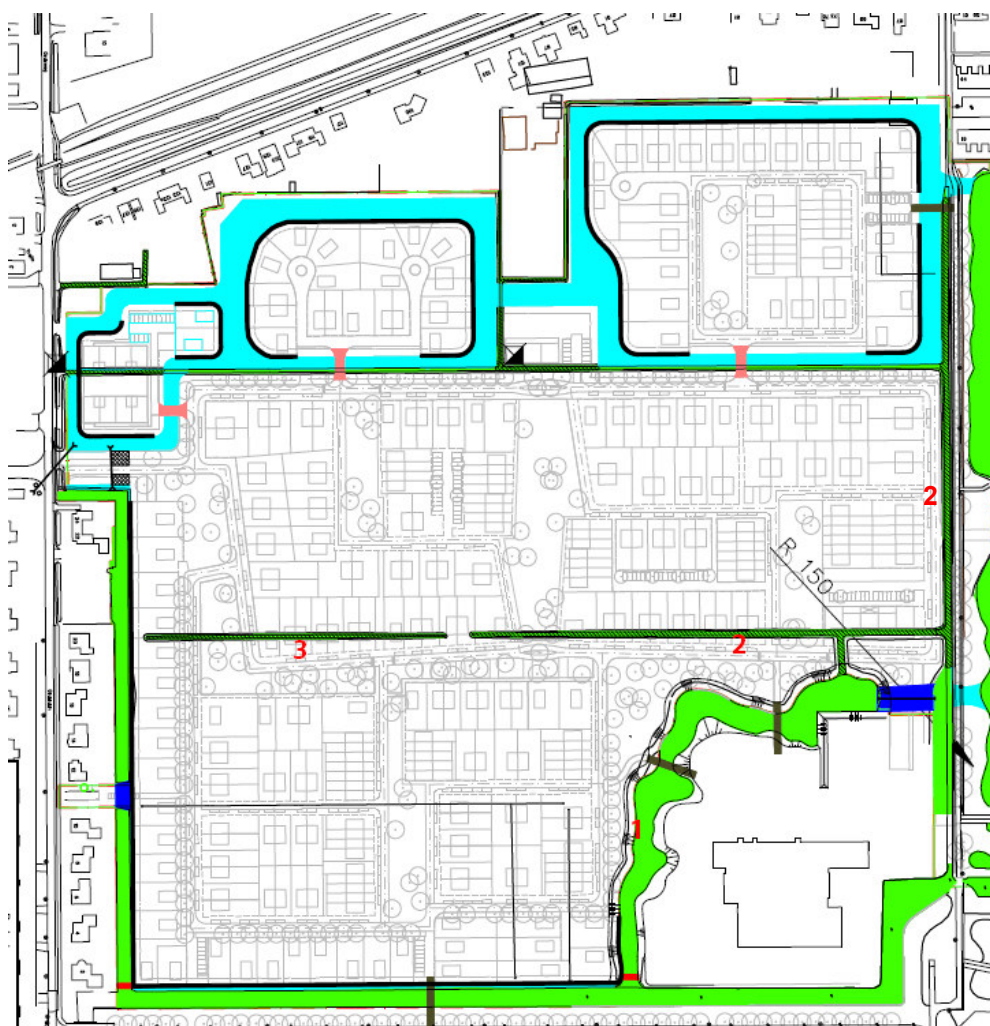
Figuur 1: De onderzochte watergangen, aangegeven met 1, 2 en 3. (let op: indicatie van de ontwikkeling is weergegeven)

In figuur 1 is de ligging van het plangebied weergegeven, het werkgebied bestaat uit drie verschillende watergangen. In figuur 2 en 3 zijn enkele foto's weergegeven.

Ten behoeve de realisatie van de woningbouwlocatie Elshof-Zuid, worden enkele watergangen of delen van watergangen gedempt. In figuur 1 zijn de te dempen watergangen weergegeven (watergangen 2 en 3). Watergang 1 wordt (tijdelijk) gedempt ten behoeve van de tijdelijke huisvesting gemeente Hollands Kroon.

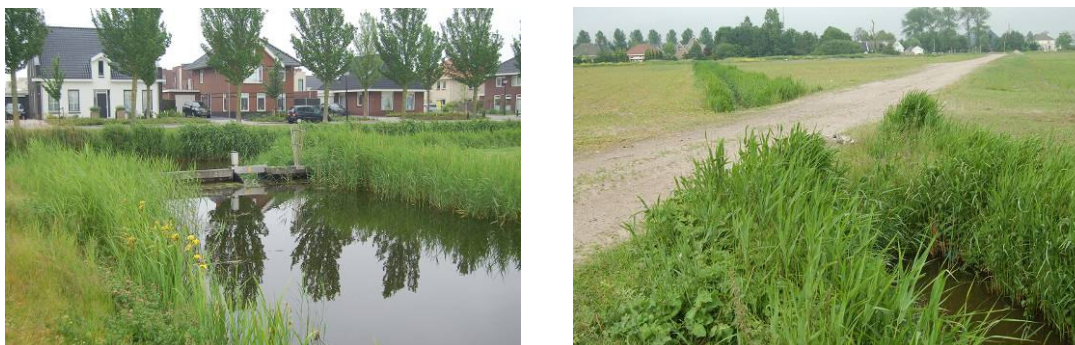
Figuur 2: Links= watergang 1 (stuw) en rechts= afscheiding watergangen 2 en 3.

Watergang 1 is brede sloot is via een kleine sluis verbonden met de vaart die parallel loopt aan de Robijn. Door de lagere waterstand van de vaart is hier echter geen migratie naar watergang 1 mogelijk. Verder is watergang 1 d.m.v een ondiepe geul verbonden met watergang 2. Watergangen 2 en 3 zijn smalle, ondiepe sloten. Watergang 2 is direct verbonden met de sloot die loopt langs de noordrand van het braakliggend terrein. Watergang 3 is geheel afgesloten/ geïsoleerd (zie bijlage 2).

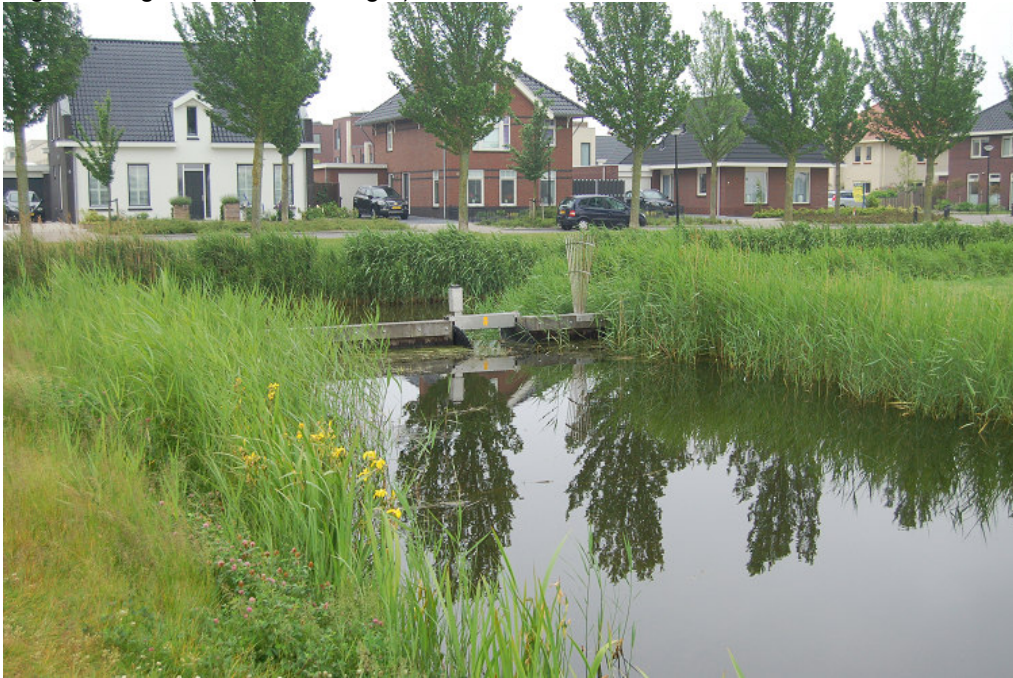
Afbeelding 1. Watergang 1 (stuw)

Watergang 1 is brede sloot verbonden met de vaart die parallel loopt aan de Robijn door middel van een stuw (afbeelding 1). Hier is echter geen migratie naar watergang 1 mogelijk door de lagere waterstand van de vaart. Verder is watergang 1 verbonden met watergang 2 d.m.v een ondiepe geul (afbeelding 2). Watergangen 2 en 3 zijn smalle, ondiepe sloten. Watergang 2 is direct verbonden met de sloot die loopt langs de noordrand van het braakliggend terrein. Watergang 3 is geheel afgesloten (afbeelding 3).

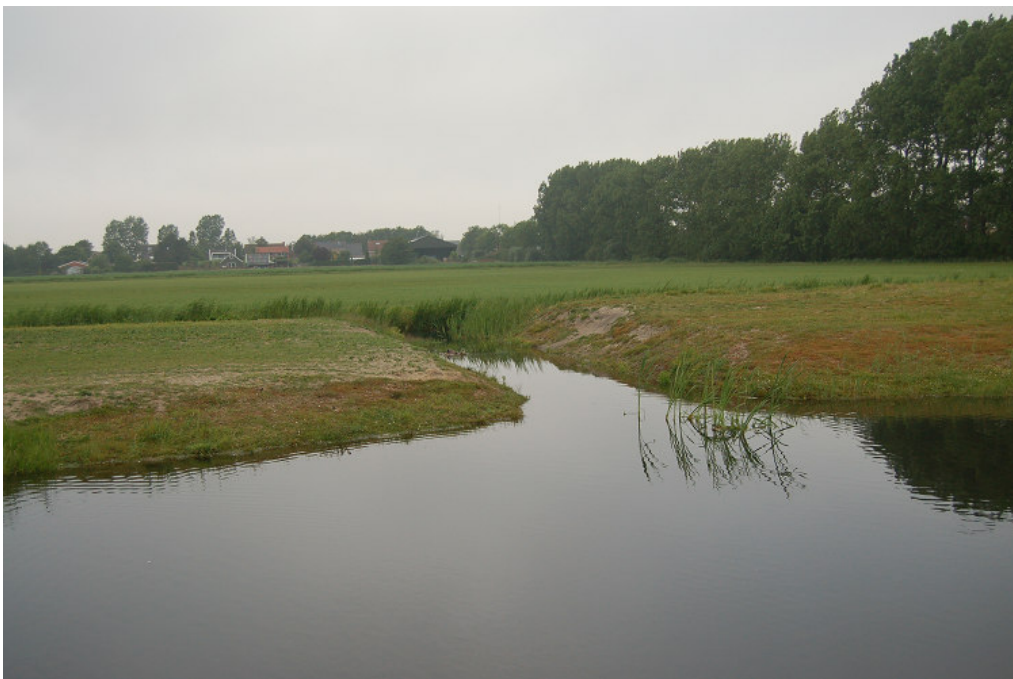
Afbeelding 2. Verbinding watergang 1 met watergang 2.

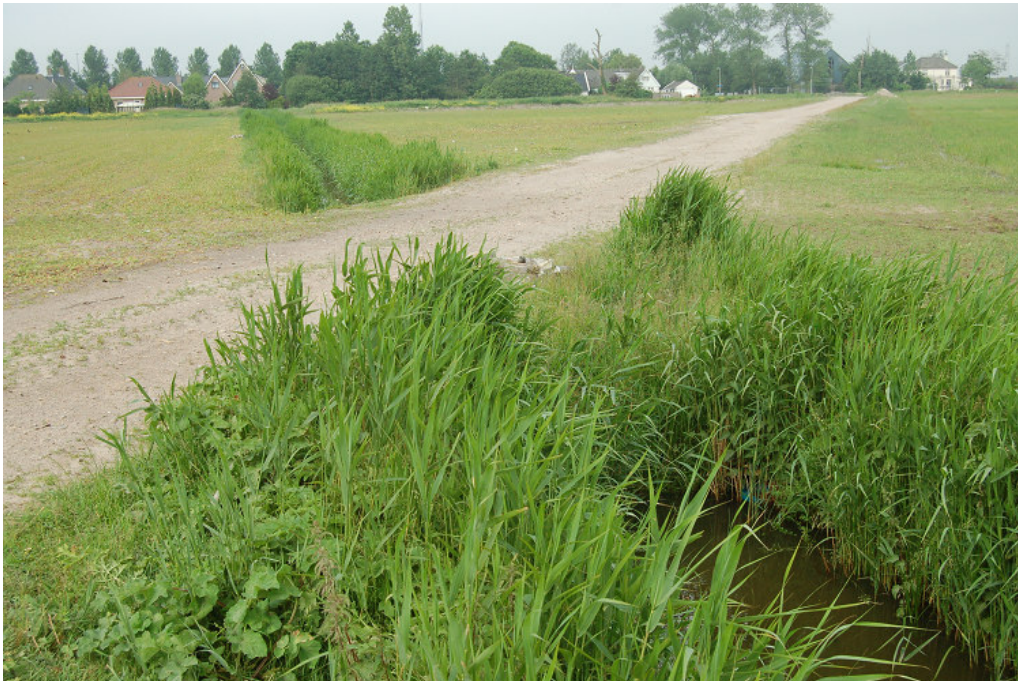
Afbeelding 3. Afscheiding watergangen 2 en 3.
