## Asbestinventarisatierapport

| <b>Projectnummer</b> | 20170944 |
| <b>Adres projectlocatie</b> | Fabiusstraat 22 Melissant |
| <b>Onderzochte bouwkundige eenheid</b> | School |

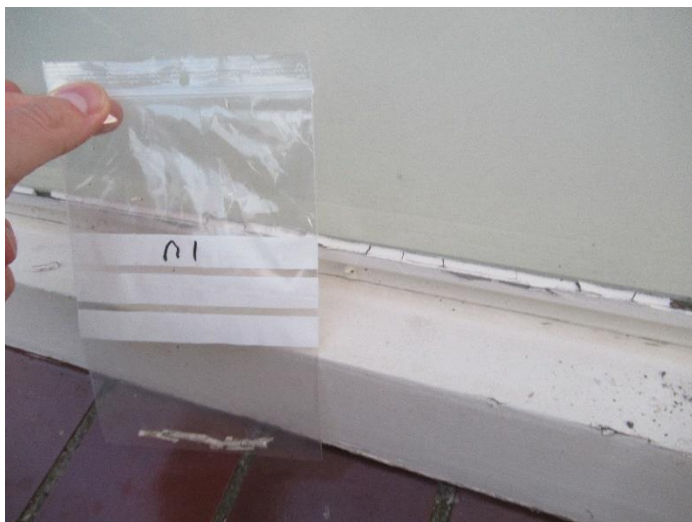
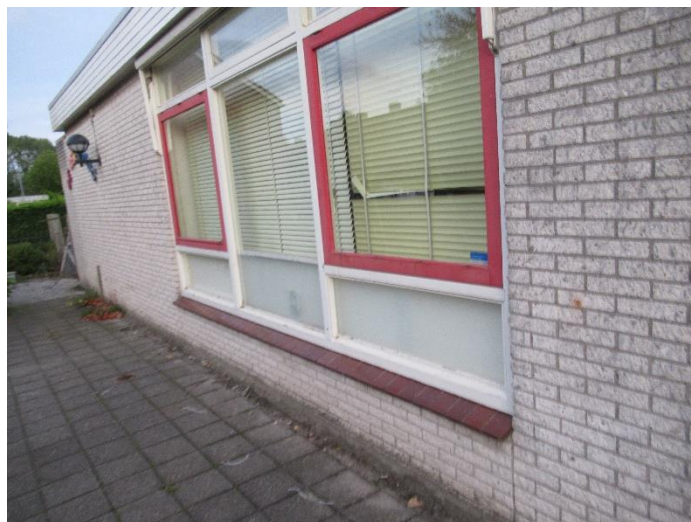
| Bronnummer | B1 | Analyse ID | 1 |

| Bronomschrijving | Raamkit | | |
| Locatie | In de kozijnen | | |
| Asbestsoort(en) | Niet aantoonbaar | | |
| Percentage asbest | <0,1% | | |

| Conclusies en / of aanbevelingen | Na analyse blijkt dit materiaal geen asbest te bevatten | | |

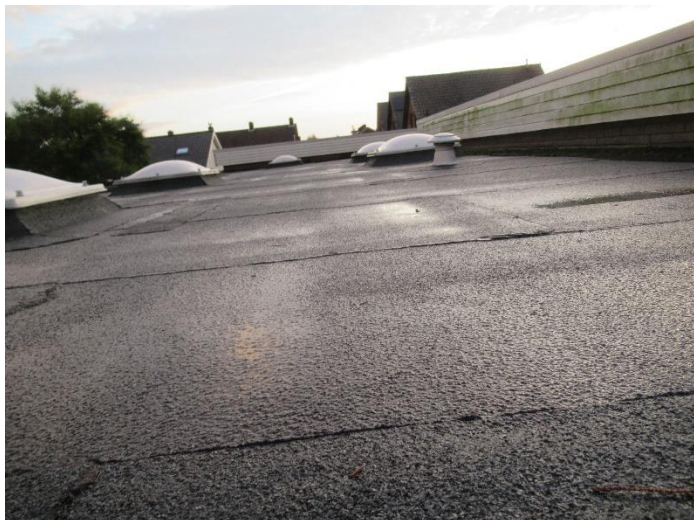
| Bronnummer | B2 | Analyse ID | 2 |

| Bronomschrijving | Bitumen | | |
| Locatie | Op het dak | | |
| Asbestsoort(en) | Niet aantoonbaar | | |
| Percentage asbest | <0,1% | | |

| Conclusies en / of aanbevelingen | Na analyse blijkt dit materiaal niet asbesthoudend | | |

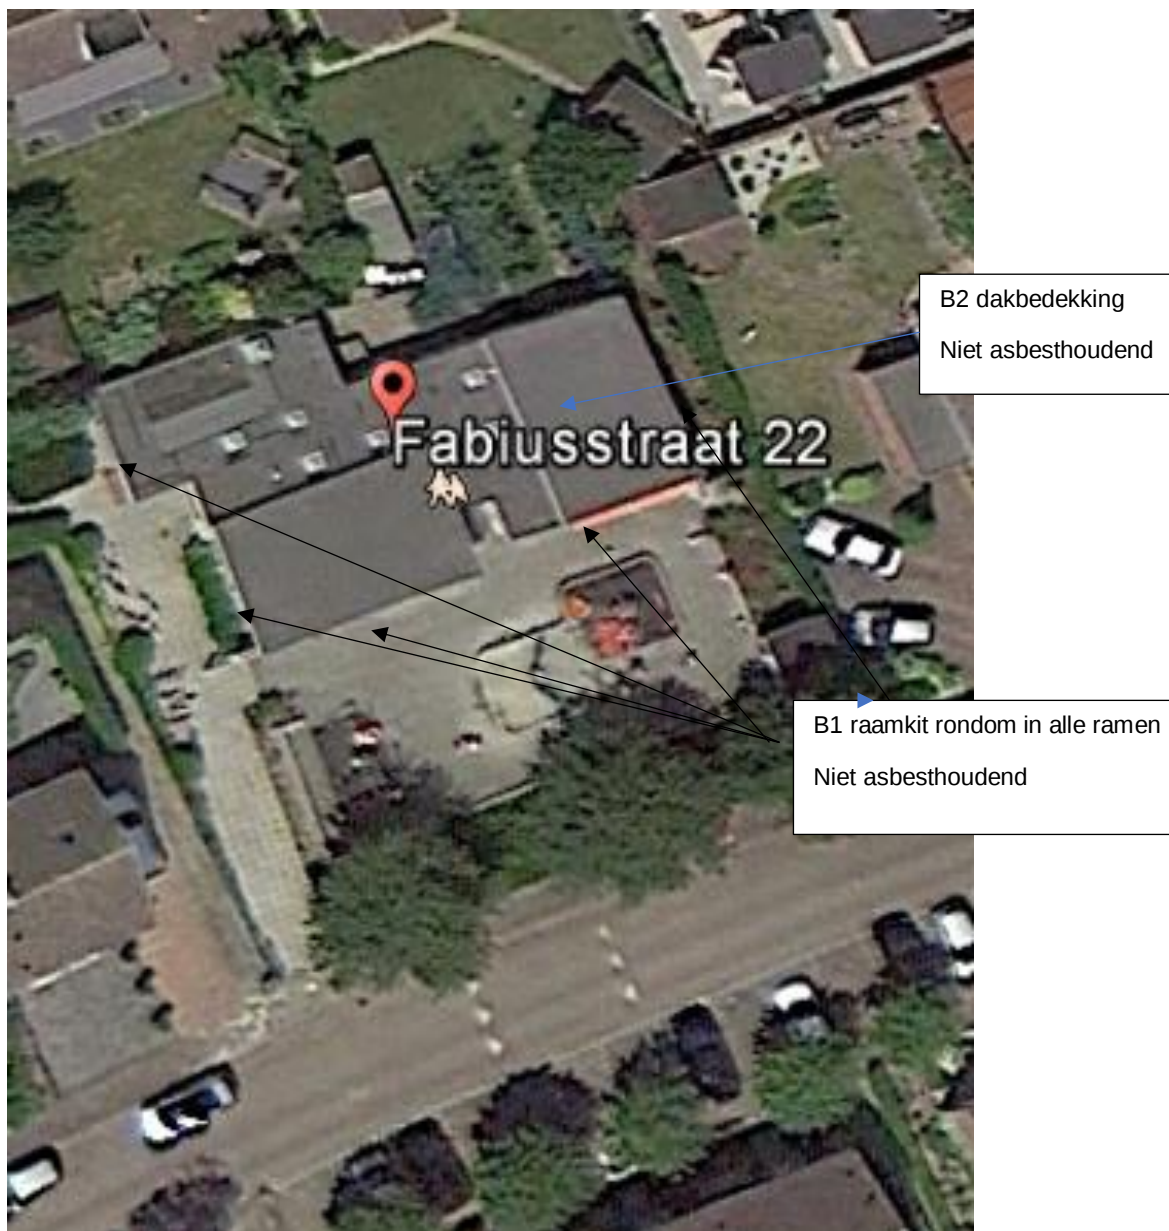
## 6.0 Plattegronden

De hoeveelheden en de klasse indeling voor de verwijdering is vastgelegd op de bronbladen. Op de tekening zijn de locaties van de asbesthoudende materialen weergegeven.
