**Historisch bodemonderzoek
(vooronderzoek)
Monnikenweg 7 te Pijnacker**

Historisch bodemonderzoek (vooronderzoek)

betreffende de locatie
Monnikenweg 7
Pijnacker

documentkenmerk
1601/067/BU-02

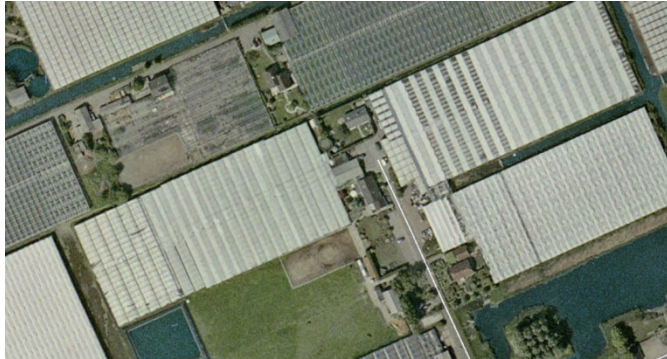
Uit historische beelden van Google Earth blijkt dat vanaf 2004 diverse ontwikkelingen hebben plaatsgevonden op de locatie. In 2004 was de locatie grotendeels in gebruik als tuin op de smalle strook ten westen van de woning was (nog) een kassencomplex aanwezig. In de periode 2008 tot 2012 zijn de kassencomplexen op en in de omgeving van de onderzoekslocatie gesloopt en is de smalle strook braakliggend, het gebruik van het overig deel van de locatie is ongewijzigd gebleven. Vanaf 2014 is de tuin niet duidelijk meer aanwezig en is de locatie in gebruik als grasland. In bijlage 2 zijn de geraadpleegde luchtfoto's weergegeven.

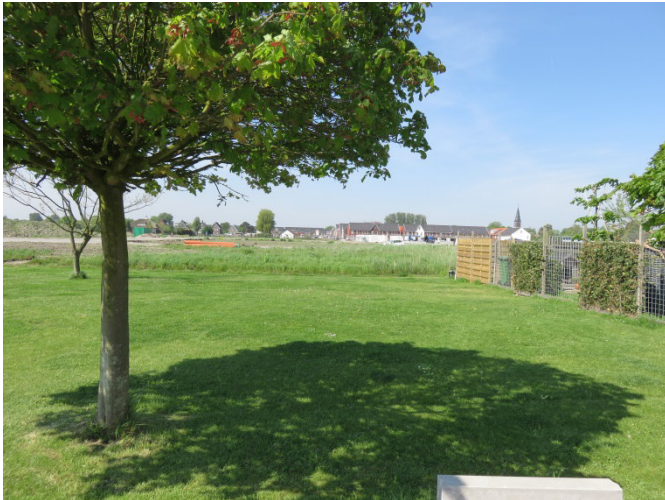
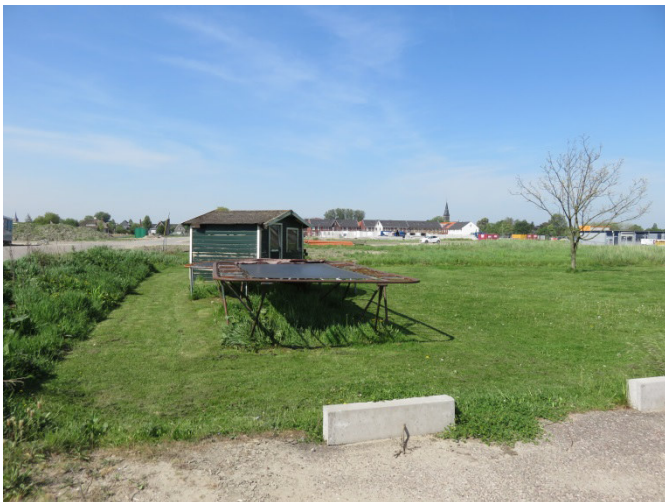
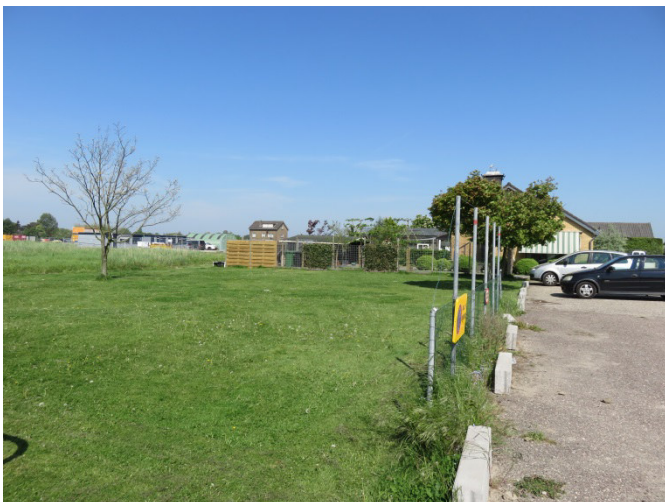
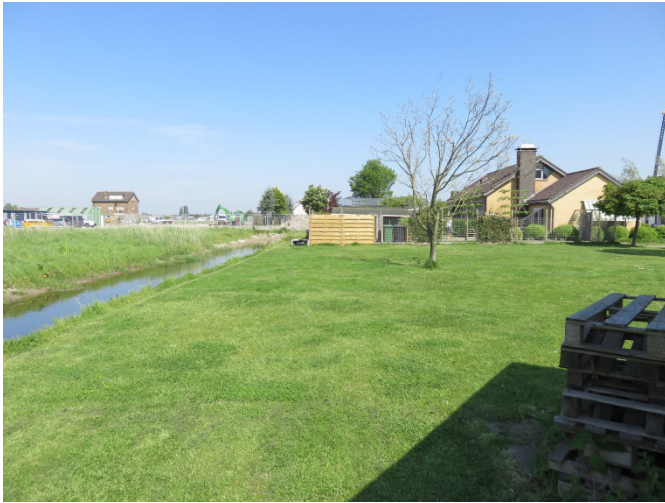
De onderzoekslocatie is momenteel volledig in gebruik als grasveld. Op de locatie is een tuinhuisje aanwezig. De locatie wordt begrensd door een woning met tuin (noorden) parkeerplaats(oosten), openbare weg (zuiden) en een watergang (westen).
