**Historisch bodemonderzoek
(vooronderzoek)
Vlielandseweg 6^e te Pijnacker**

Historisch bodemonderzoek (vooronderzoek)

Vlielandseweg 6^E
Pijnacker

1601/067/BU-01

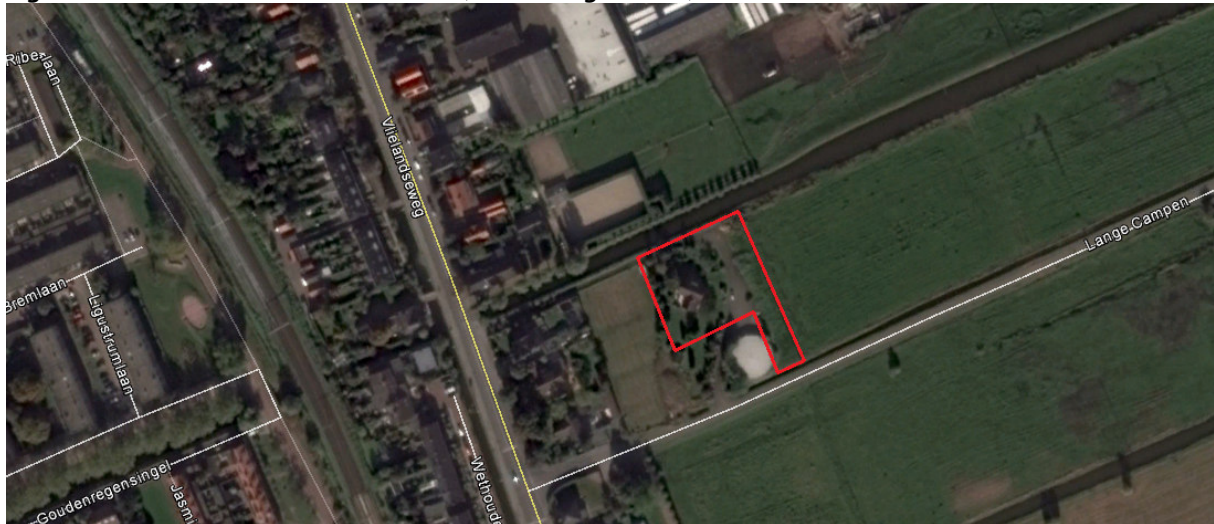
Figuur 2.1: luchtfoto onderzoekslocatie (bron: Google Earth).

De onderzoekslocatie heeft een oppervlakte van circa 2.400 m² en is in gebruik als wonen met tuin. De bebouwing op de locatie bestaat uit een woning en heeft een oppervlakte van 205 m². Het onbebouwd deel van de locatie is gedeeltelijk verhard met asfalt, tegels en klinkers en gedeeltelijk onverhard en in gebruik als tuin. Het terrein ten oosten van de asfaltverharding is braakliggend.

Uit historisch beelden van Google Earth blijkt dat er op de braakliggende strook ten oosten van de asfaltverharding in het verleden een kassencomplex met bedrijfsruimte aanwezig was. Deze is in de periode 2008 tot 2011 gesloopt. In bijlage 2 zijn de geraadpleegde luchtfoto's weergegeven.

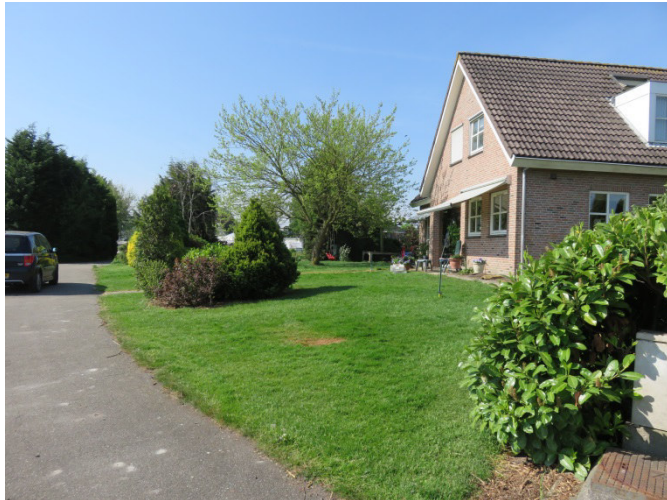
Foto 1

De onderzoekslocatie is in gebruik als wonen met tuin. Op de onderzoekslocatie is een asfaltweg gelegen. Het terrein ten oosten van het asfalt is volledig braakliggend en onbebouwd. Op het terrein ten westen van de asfaltverharding is een woning aanwezig. Ten noorden van de woning is een fundering voor vermoedelijk een schuur aanwezig, tevens is van de asfaltverharding tot aan deze fundering halfverharding bestaande uit puin aanwezig welke vermoedelijk vrij recent is aangelegd. Het overig terreindeel is in gebruik als tuin.
