**Historisch bodemonderzoek  
(vooronderzoek)  
Monnikenweg 15 te Pijnacker**

## Historisch bodemonderzoek

Monnikenweg 15

1701/163/BU-03

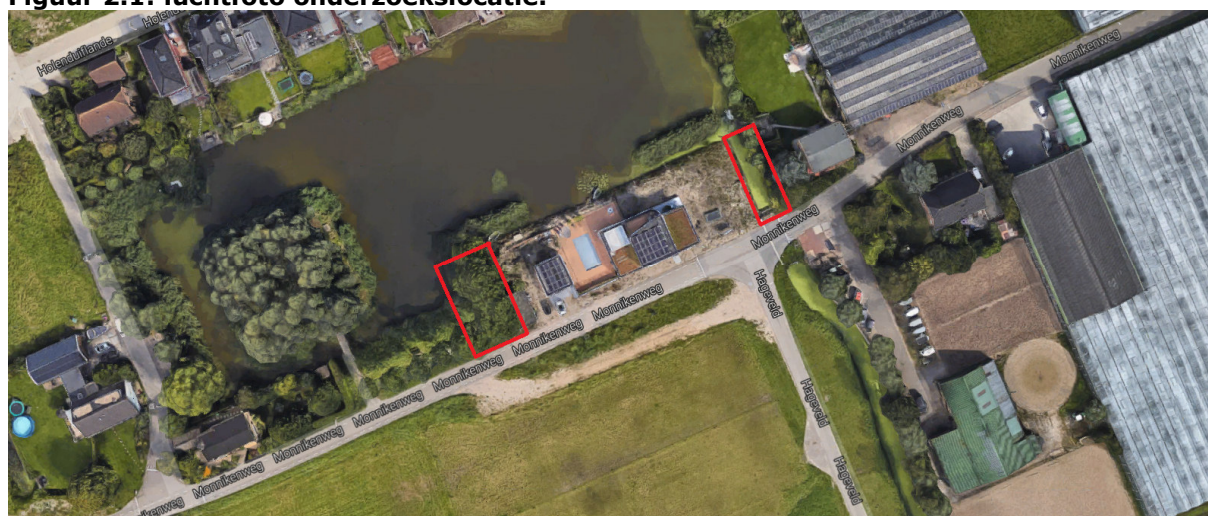
**Figuur 2.1: luchtfoto onderzoekslocatie.**

De onderzoekslocatie is momenteel onbebouwd. Het westelijk deel van de onderzoekslocatie is onverhard en deels begroeid met bomen en gras. Het oostelijke deel van de onderzoekslocatie is onverhard en braakliggend.

De belendende percelen zijn in gebruik als bedrijfsterrein met glastuinbouw (oosten), openbare weg (zuiden) en als waterlichaam (oosten en noorden). Tussen het westelijke en oostelijke deel van de onderzoekslocatie is een woonhuis met tuin gesitueerd.

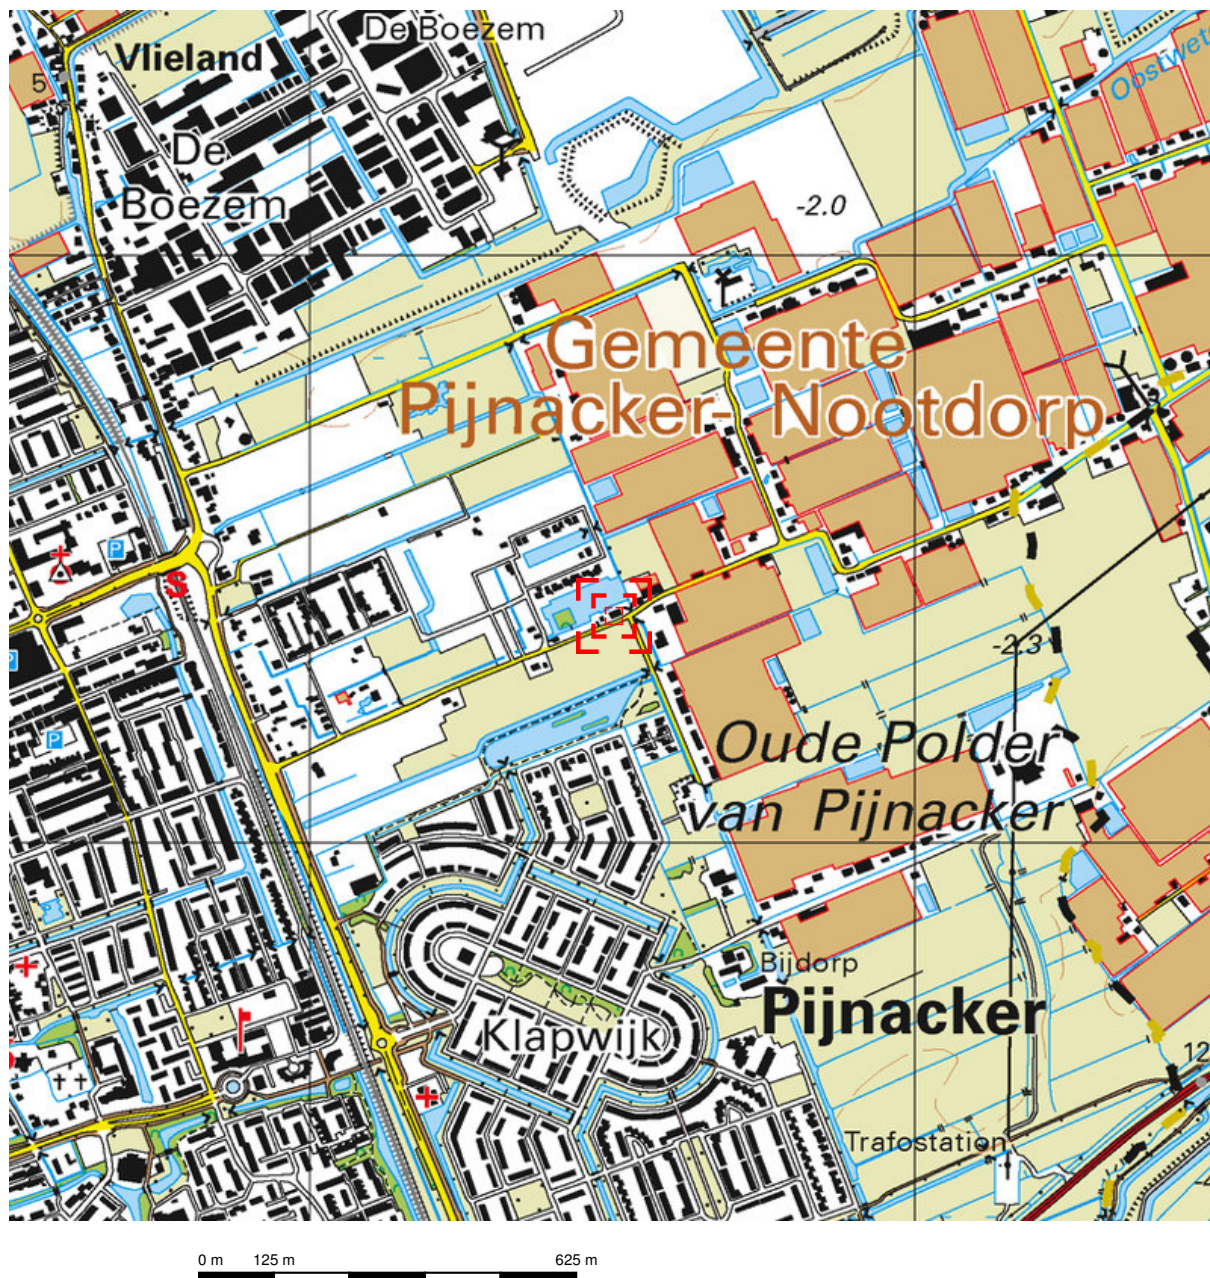
| | | <b>aantal<br/>pagina's</b> |
|---|---|---|
| 1 | topografische kaart | 1 |

Deze kaart is noordgericht.

Schaal 1: 12500

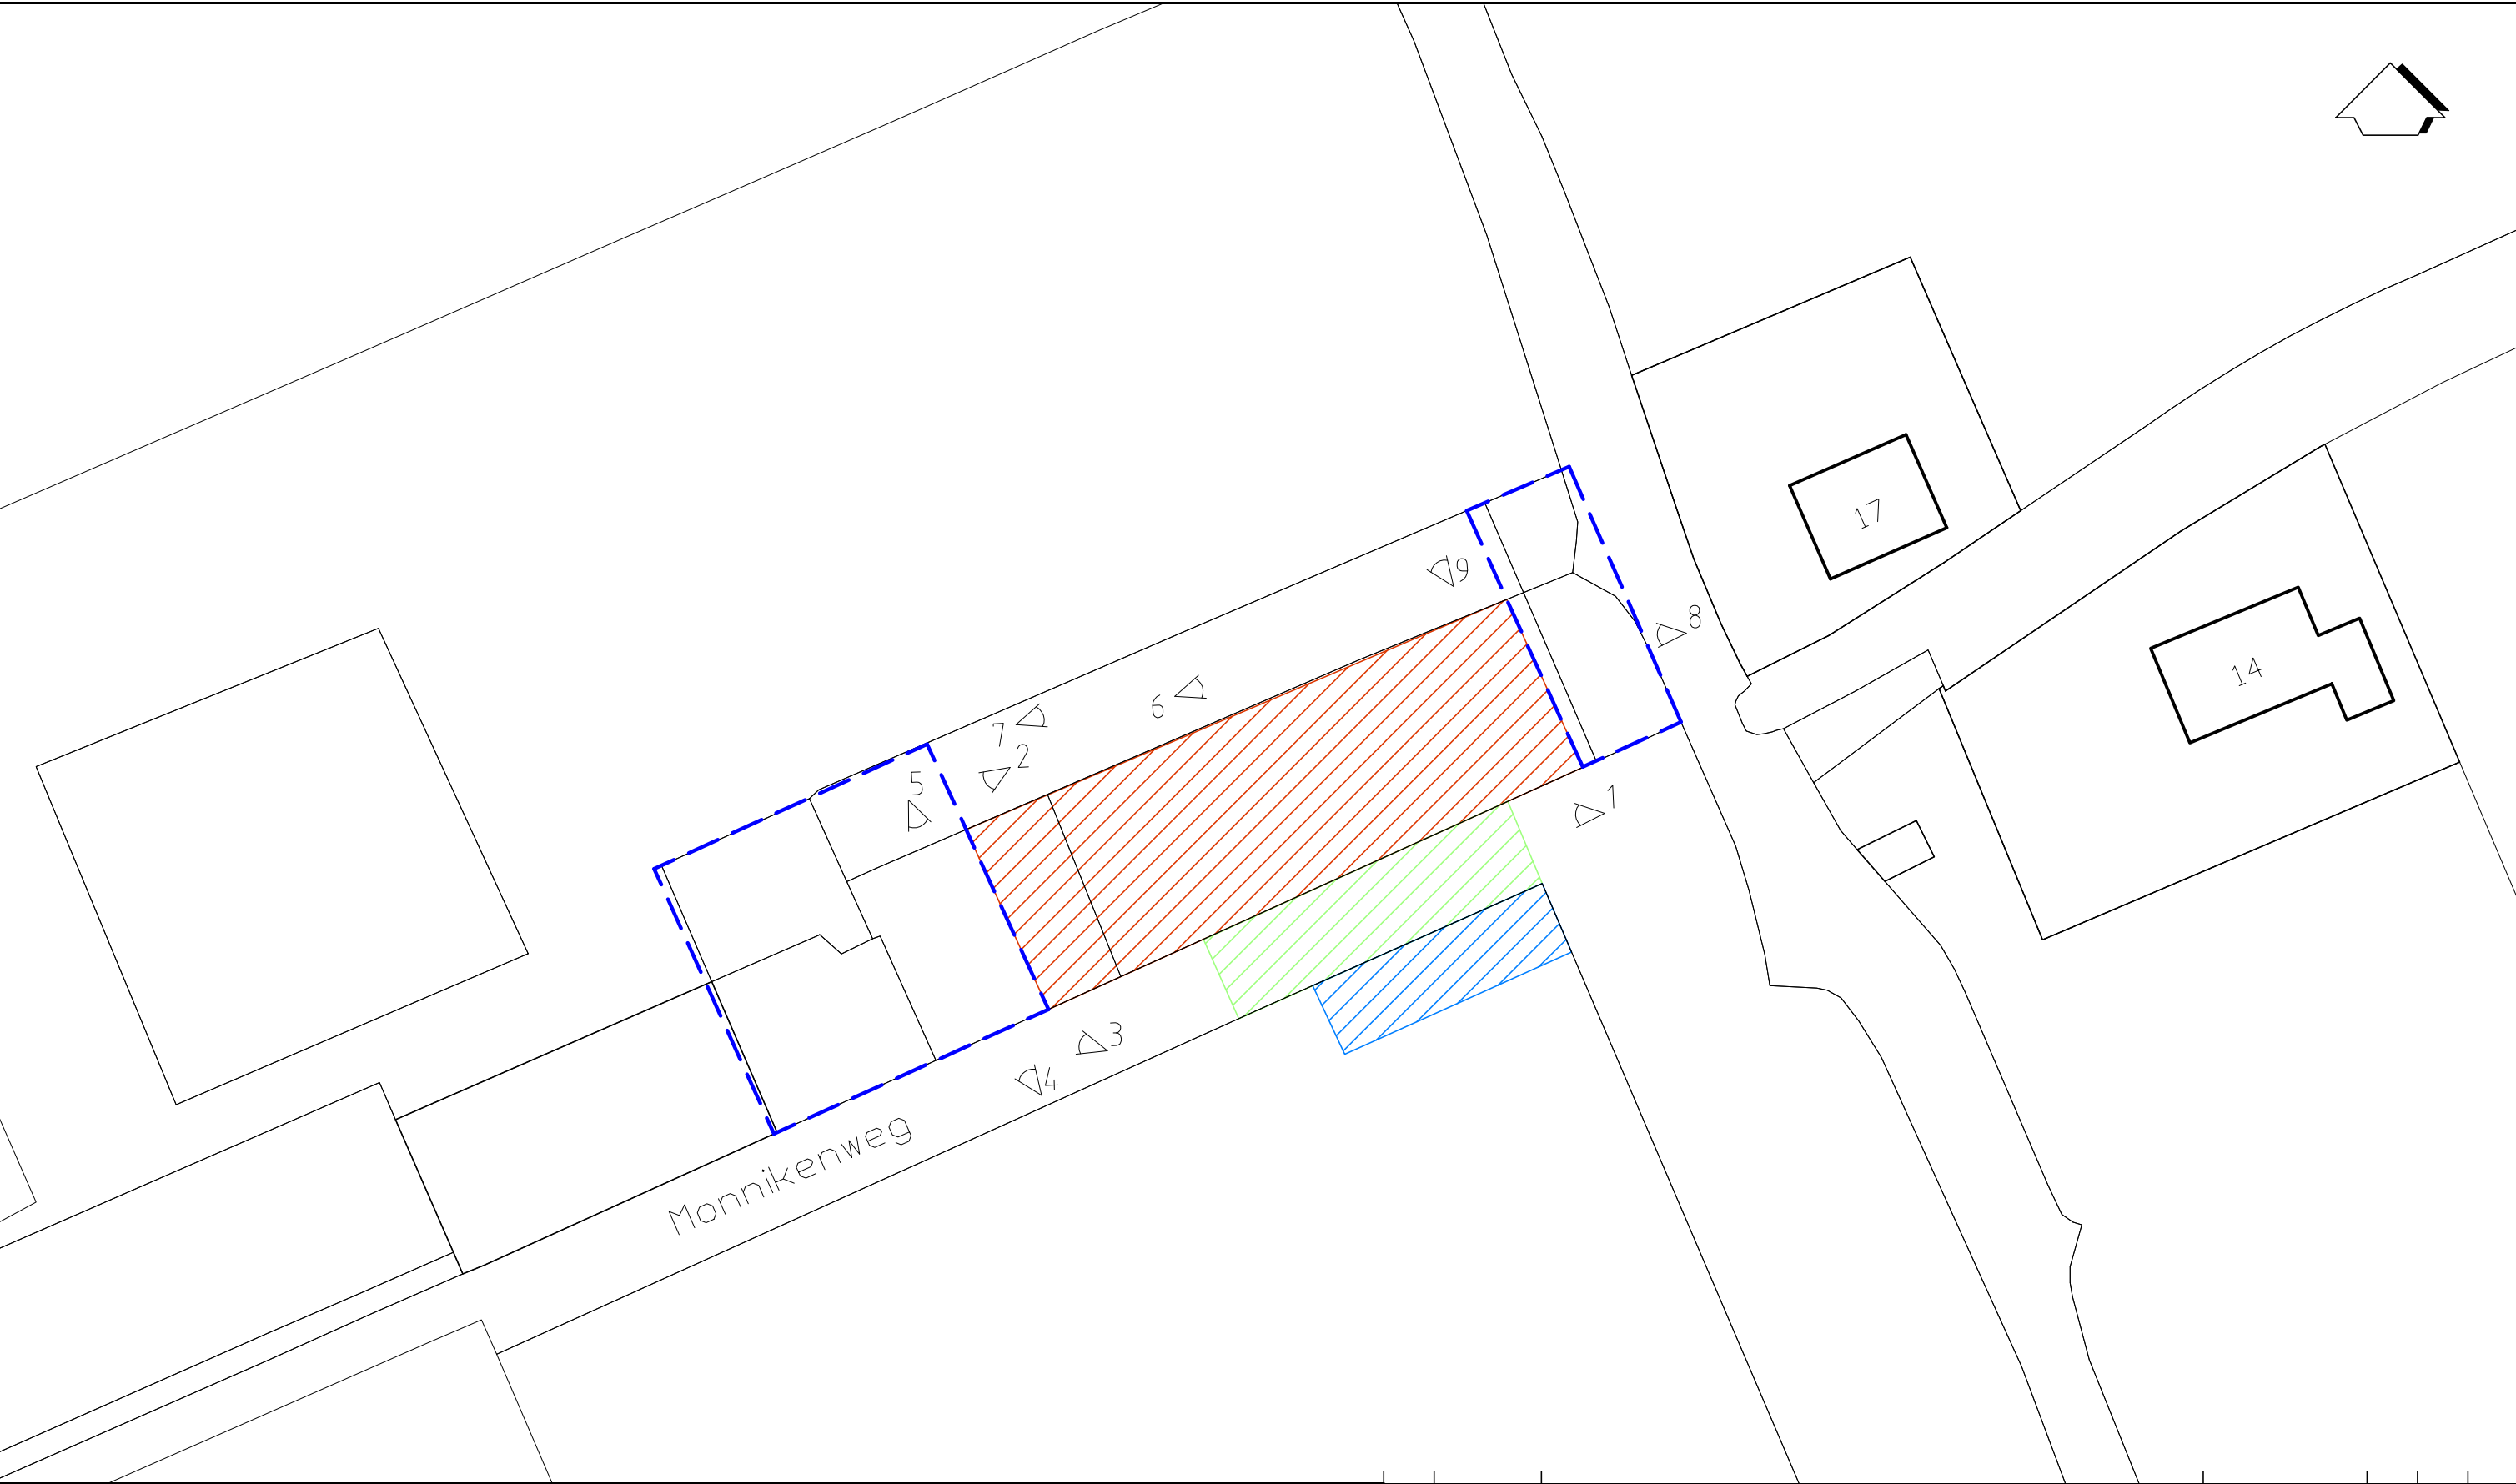
Situatietekening met locaties voorgaande onderzoeken

In de omgeving van onderzoekslocatie zijn diverse onderzoeken uitgevoerd ten behoeve van ontwikkelingen van het gehele gebied 'Ackerswoude'. Gezien de omvang van het onderzochte gebied en de afstand van de percelen tot de huidige onderzoekslocatie worden onderstaand de resultaten van de onderzoeken op of direct grenzend aan de huidige onderzoekslocatie samengevat weergegeven. Tevens zijn de relevante locaties opgenomen op de situatietekening in bijlage 3.
