**Historisch bodemonderzoek  
(vooronderzoek)  
Klapwijkseweg 41 te Pijnacker**

## Historisch bodemonderzoek

Klapwijkseweg 41

1701/163/BU-04

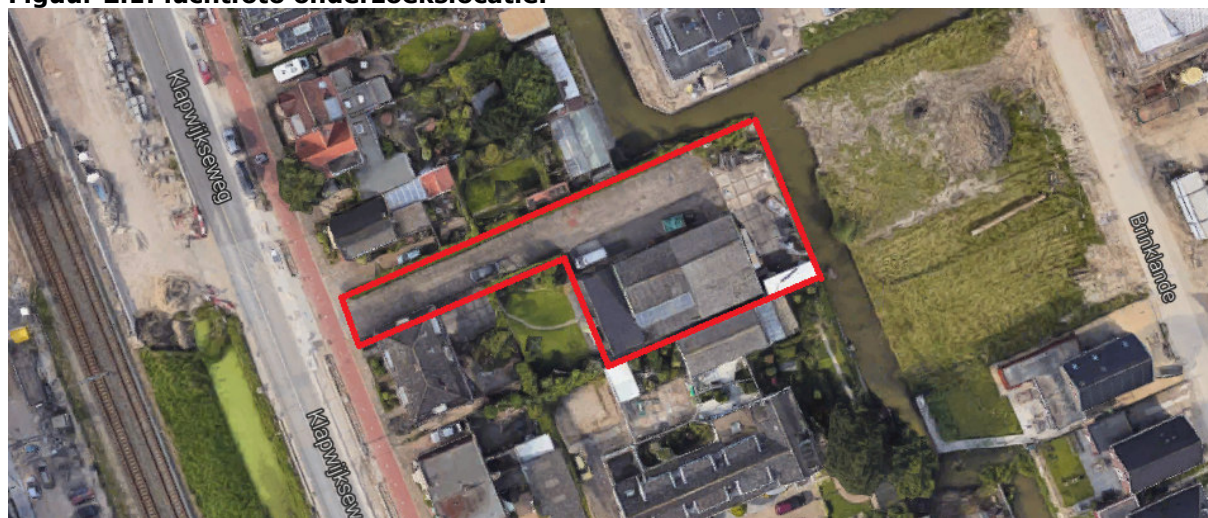
**Figuur 2.1: luchtfoto onderzoekslocatie.**

De onderzoekslocatie is momenteel in gebruik als bedrijfsterrein. De bebouwing op de locatie bestaat uit een loods en een schuur. De vloer in de bebouwing bestaat uit beton. Het onbebouwde deel van de locatie is gedeeltelijk onverhard en gedeeltelijk verhard met klinkers en asfalt. De belendende percelen zijn in gebruik als woonhuis met tuin, openbare weg (westen) en als watergang (oosten).

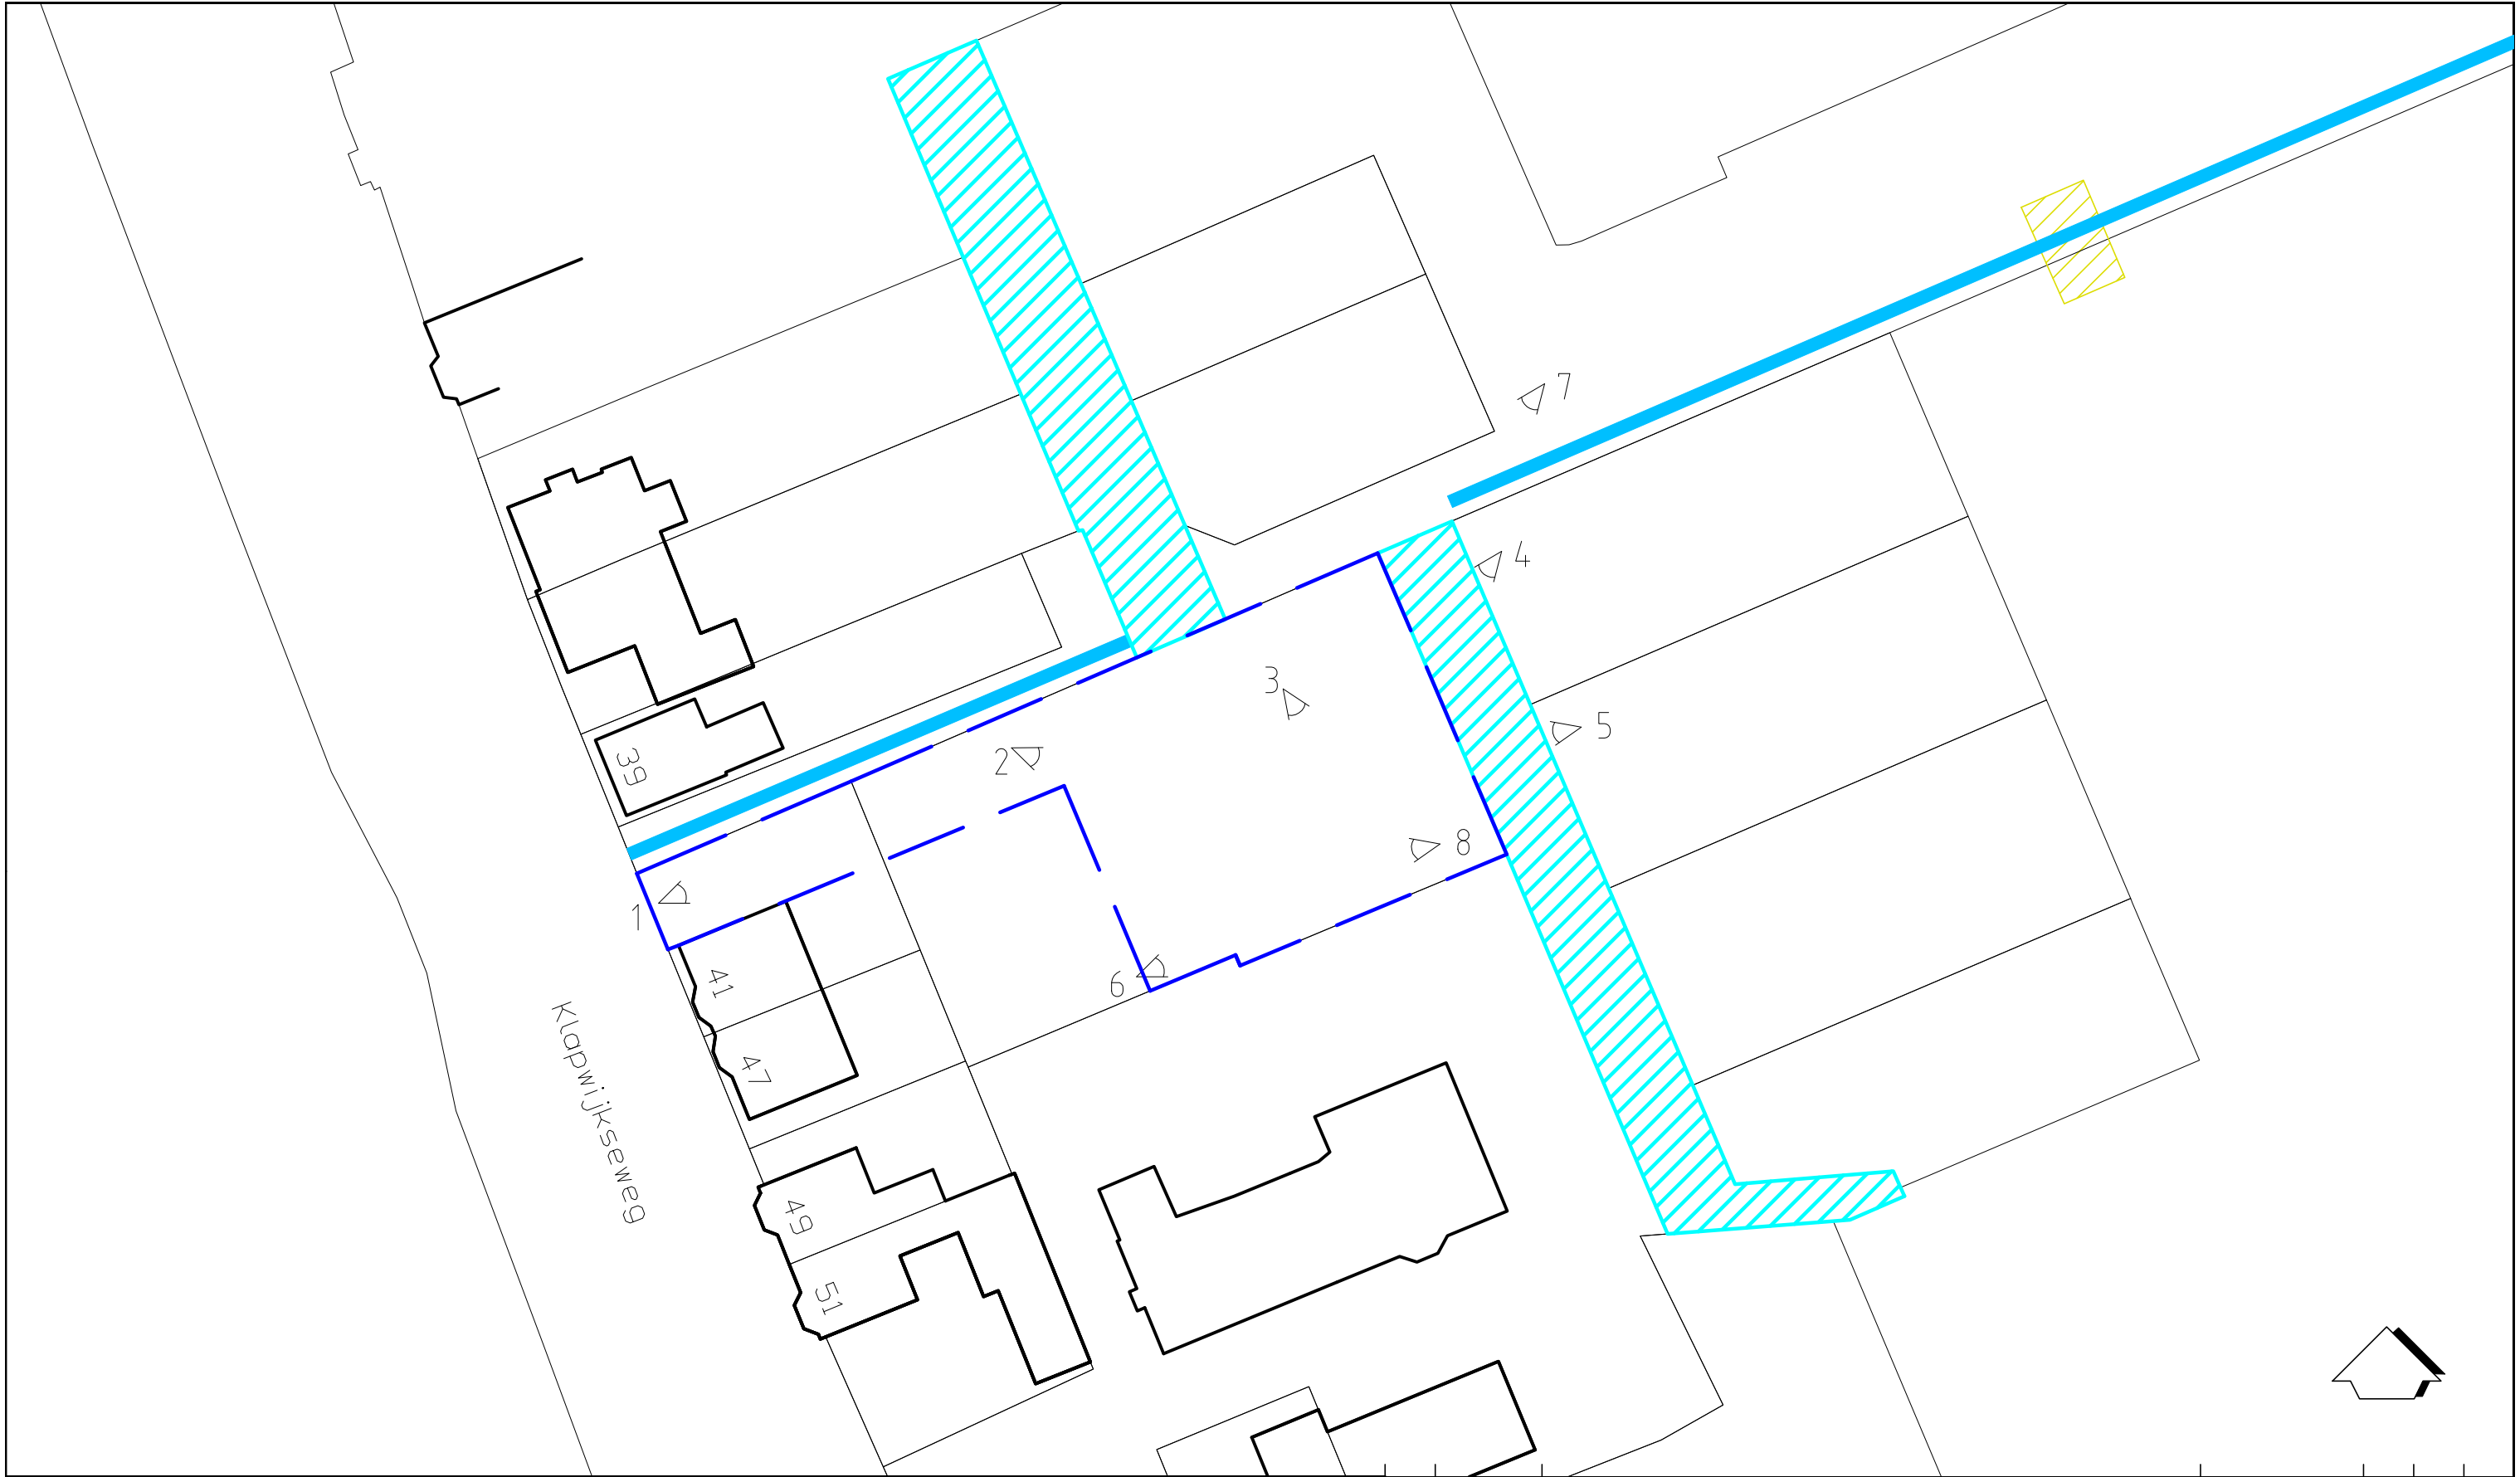
Situatietekening met locaties voorgaande onderzoeken

In de omgeving van onderzoekslocatie zijn diverse onderzoeken uitgevoerd ten behoeve van ontwikkelingen van het gebied. Gezien de grootte van het onderzochte gebied en de afstand van de percelen tot de huidige onderzoekslocatie worden onderstaand de resultaten van de onderzoeken op of direct grenzend aan de huidige onderzoekslocatie samengevat weergegeven. Tevens zijn de relevante locaties opgenomen in de situatietekening in bijlage 3.
