**Historisch bodemonderzoek  
(vooronderzoek)  
Delftsestraatweg 26 (perceel ten  
noordoosten) te Pijnacker**

## Historisch bodemonderzoek

Delftsestraatweg 26

1701/163/BU-01

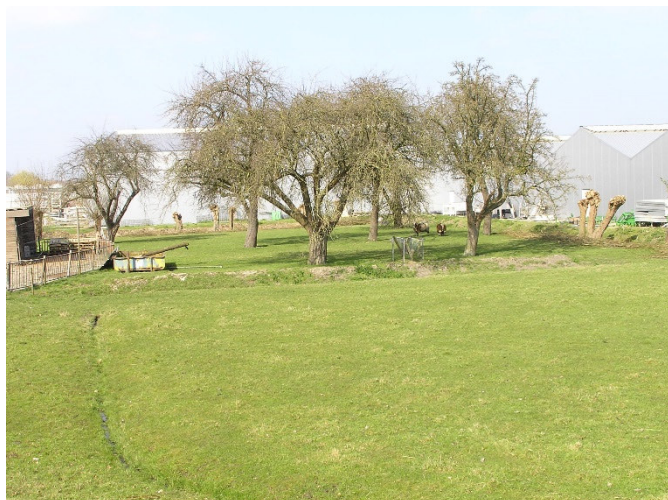
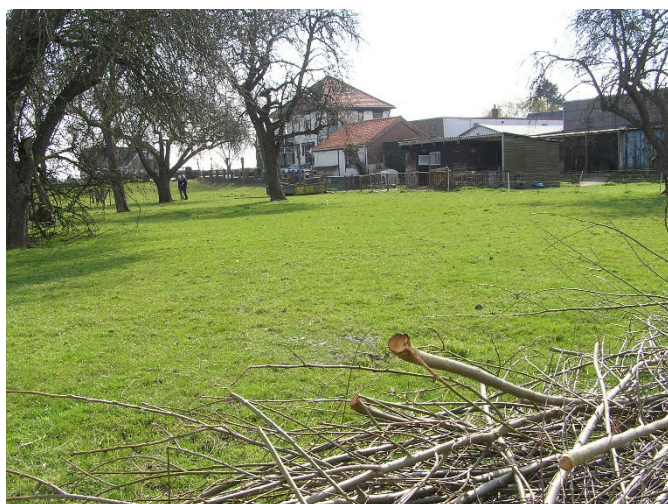
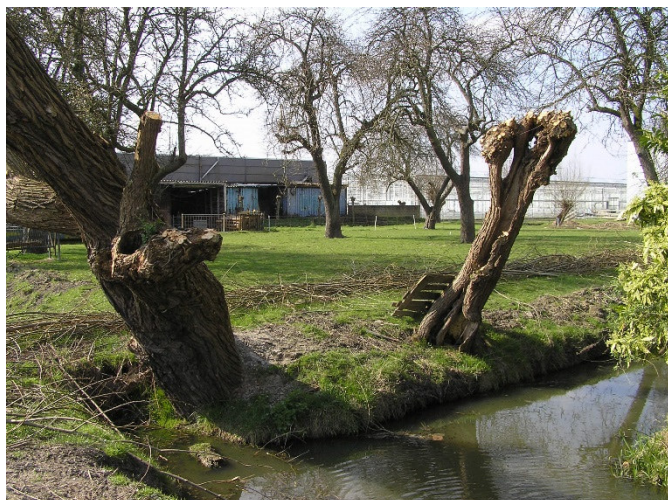
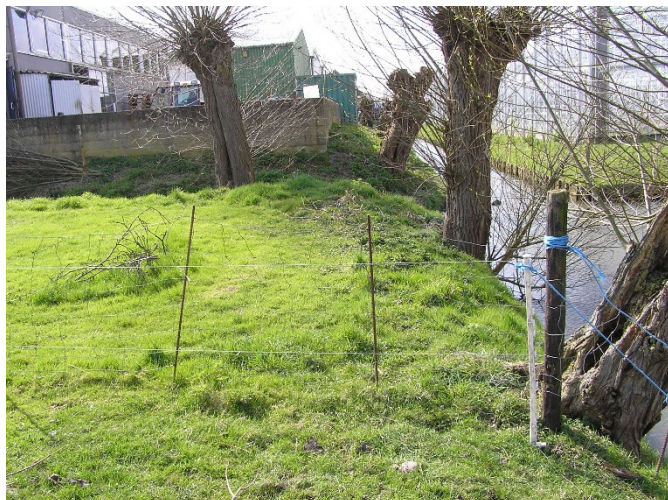
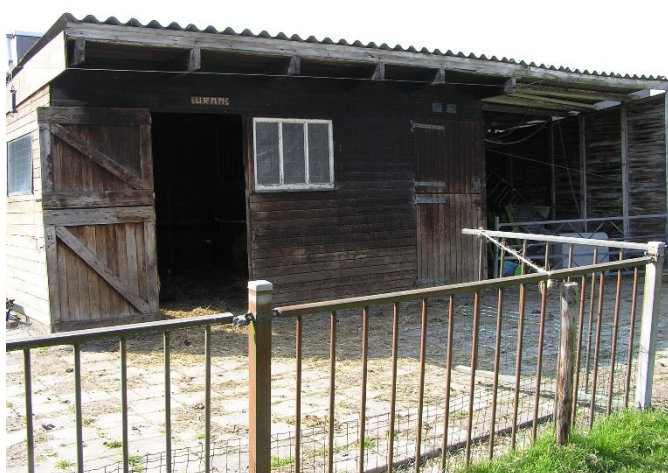
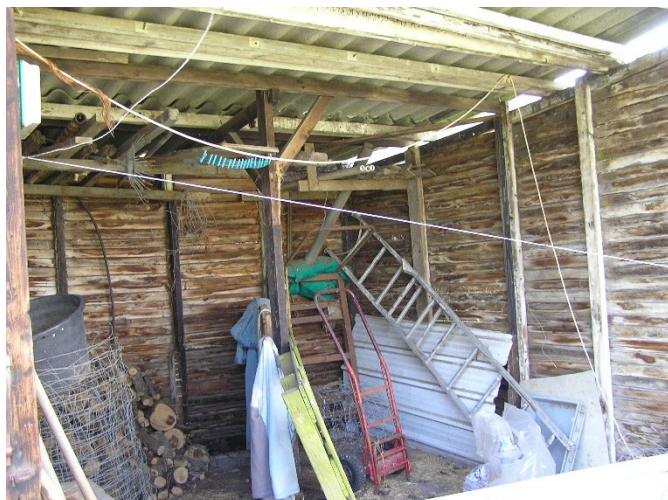
De locatie is grotendeels onverhard en momenteel in gebruik als gras/-weiland. De aanwezige verhardingen bestaan uit tegels. Op de locatie staat een (houten) schuur met asbestverdachte dakbedekking. De dakgoten alsmede de asbestverdachte plaatmaterialen op de schuur zijn intact en wateren af op een riolering.

Op basis van het locatiebezoek kan worden gesteld dat geen verdachte activiteiten op de locatie worden uitgevoerd.
