**Tauw**

## **Verkennend bodemonderzoek Zuidweg 1 te Pijnacker**

**25 juli 2019**

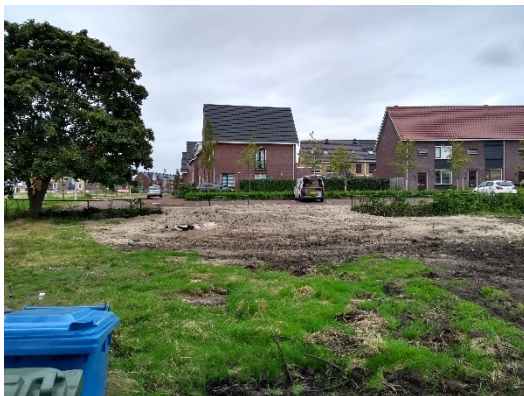
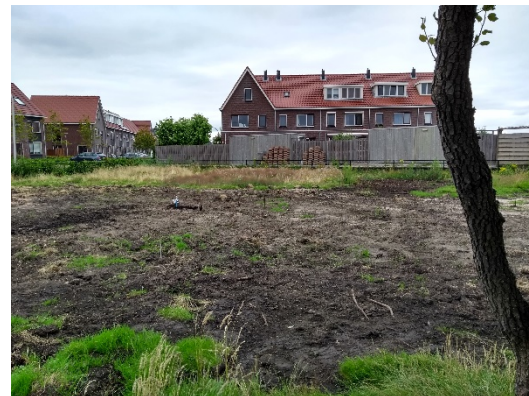
Figuur 2.3 Impressie van de onderzoekslocatie

Op 15 juli 2019 is door Laye (A.) Dieme een fysieke terreinverkenning uitgevoerd. Tijdens de terreinverkenning zijn geen bijzonderheden waargenomen. Onderstaande foto's geven een impressie van de onderzoekslocatie tijdens de uitvoering van het bodemonderzoek.
