Projectomschrijving: Bestemmingsplan 'Lekdijk 37, Langerak'
Het plangebied ligt in: Molenwaard
Het plan is ingediend door: Trevor Versluis Van den Heuvel Beheer & Ontwikkeling B.V.

datum 18 oktober 2017 kenmerk JVO/1215 17.1060 pagina 1 van 5
betreft Akoestisch onderzoek wegverkeerslawaaï woning Lekdijk 37 te Langerak

BOUWHISTORISCHE QUICKSCAN

BOERDERIJ LEKDIJK 37 TE LANGERAK

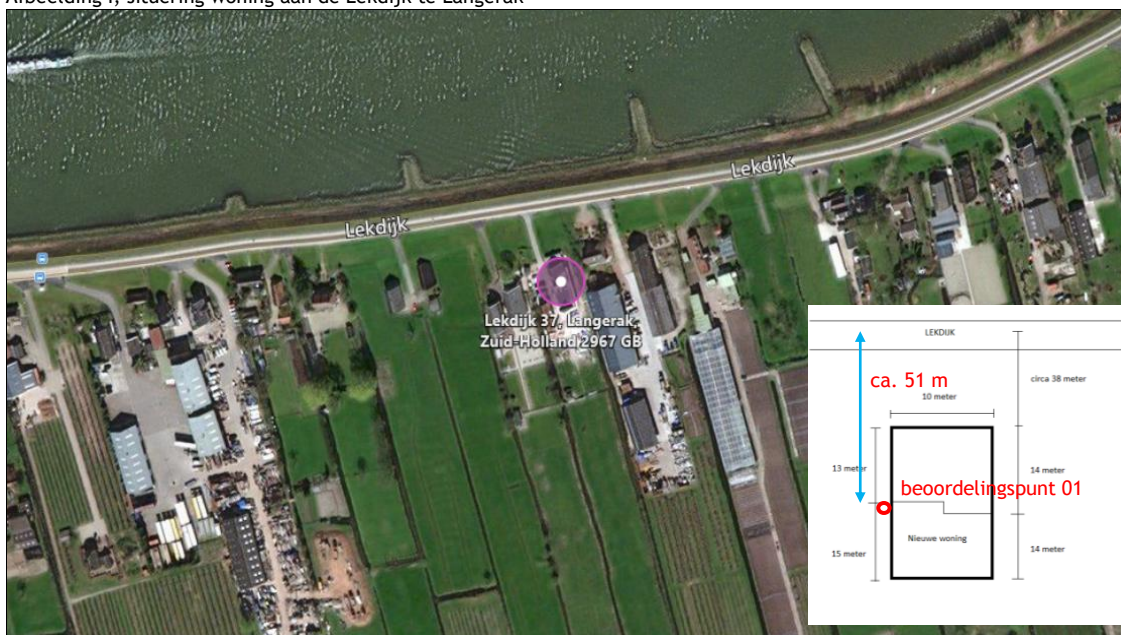
Afbeelding I; situering woning aan de Lekdijk te Langerak

Aan de Lekdijk 37 te Langerak wordt een tweede woning gerealiseerd, bestaand uit 3 bouwlagen. De woning ondervindt een geluidsbelasting ten gevolge van wegverkeerslawaaï van de Lekdijk. In afbeelding I is de situering van de bestaande boerderij met de splitsing van de woningen weergegeven. Het hoekpunt van de dichtst bij de Lekdek gelegen gevel ligt op ca. 51 m afstand van het hart van de Lekdijk.

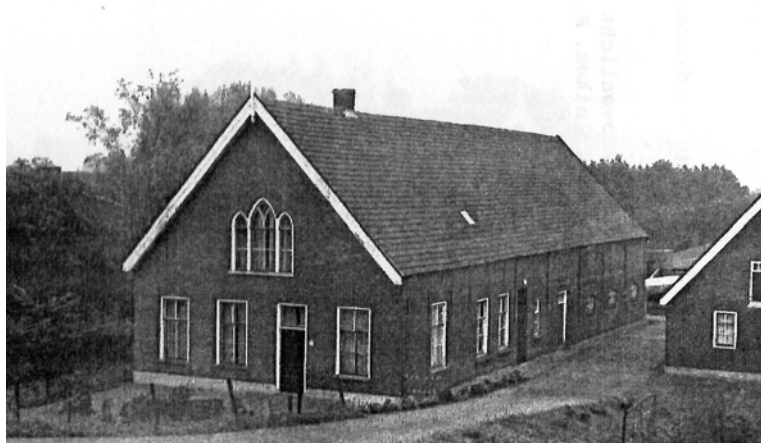
Voor zover bekend is dit de enige foto van de boerderij van voor de brand. De foto is gemaakt op 26-10-1989 ten behoeve van de MIP inventarisatie.

Op deze foto vallen de hooiluiken in de zijgevel niet op. Dat er hooiluiken waren, volgt uit de foto's van na de brand.

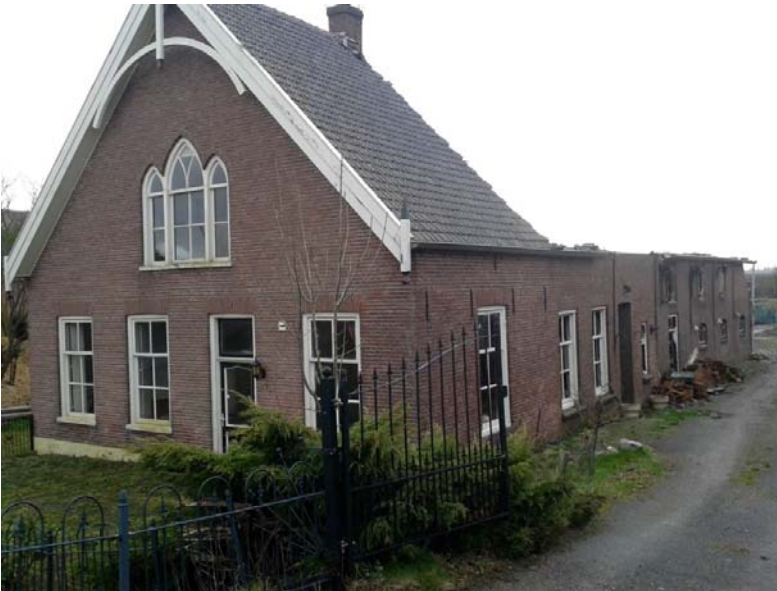
De boerderij na de brand gezien vanaf de voorzijde.

Bij de brand in 2010 zijn het voorhuis en een deel van de gevels van het achterhuis gespaard gebleven. Aan de voorzijde van het dak is een versiering aan de houten makelaar zichtbaar die na 1989 is aangebracht.

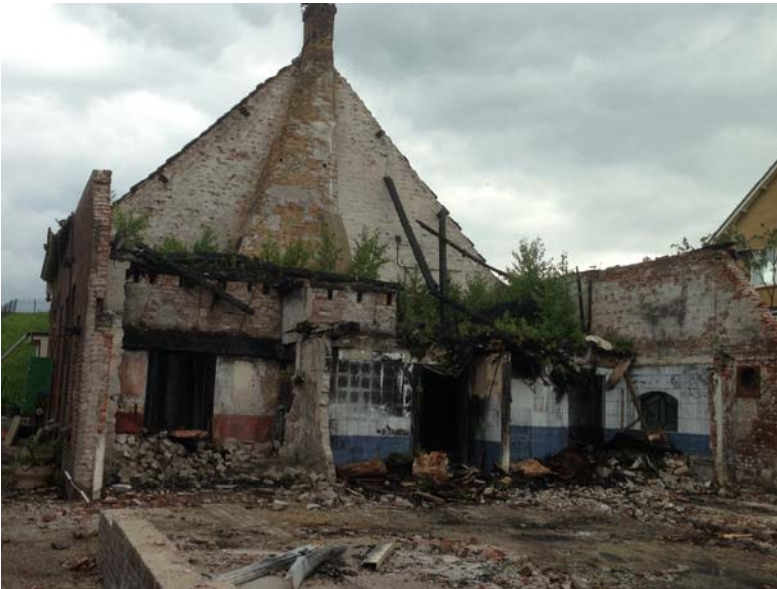
Na jarenlang verval kregen weer en wind vrij spel en zijn de zijgevels deels ingestort. Het voorhuis is daarbij voor een groot deel gespaard gebleven. Op de foto is de brandmuur vanaf de achterzijde zichtbaar. Het achterhuis werd voor het grootste gedeelte verwoest.

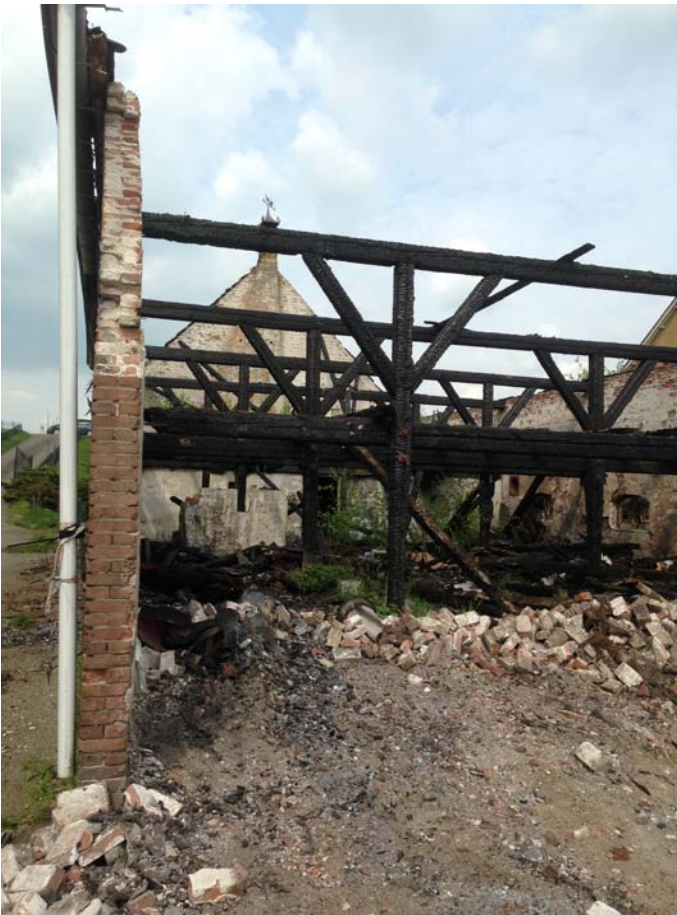
De constructie is hier zichtbaar. De gebinten verdelen de ruimte in de breedte in drieën. De balen liggen dwars, van gevel naar gevel, en worden ondersteund door standvinken.

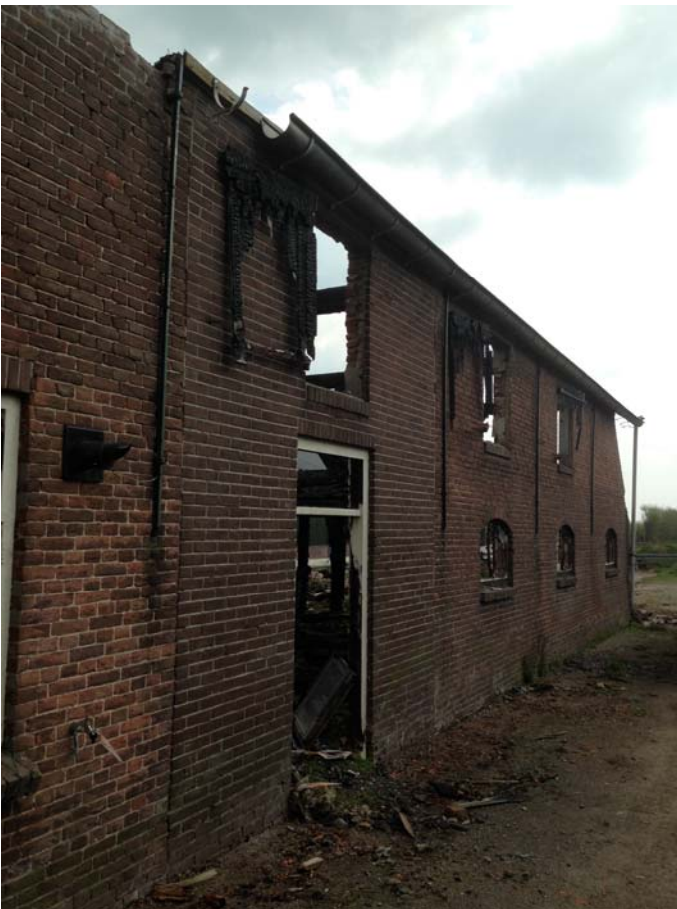
Zicht op de oorspronkelijke zijgevel. In het stalgedeelte zien we gietijzeren stalramen met daarboven de gaten van de uitgebrande hooiluiken.

Het middendeel van het metselwerk van de rechterzijgevel heeft afwijkende stenen (jongere machinale steen) ten opzichte van de rest van de gevel (oude handvormsteen).

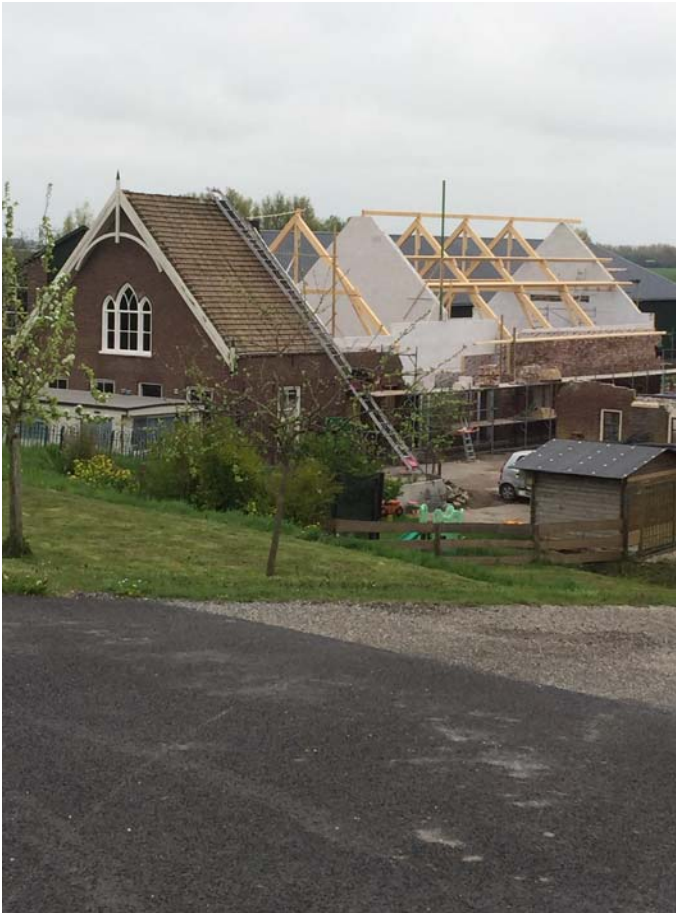
De boerderij tijdens de opbouw werkzaamheden. De gevels van het achterhuis die na de brand waren blijven staan, zijn afgebroken (mogelijk vanwege ernstige schade en instabiliteit). Ter plaatse van de rechter zijgevel is een deel van de gevel naar binnen teruggelegd, waardoor een sprong in de gevel is ontstaan. In een later stadium is hier een dakoverstek aan toegevoegd.

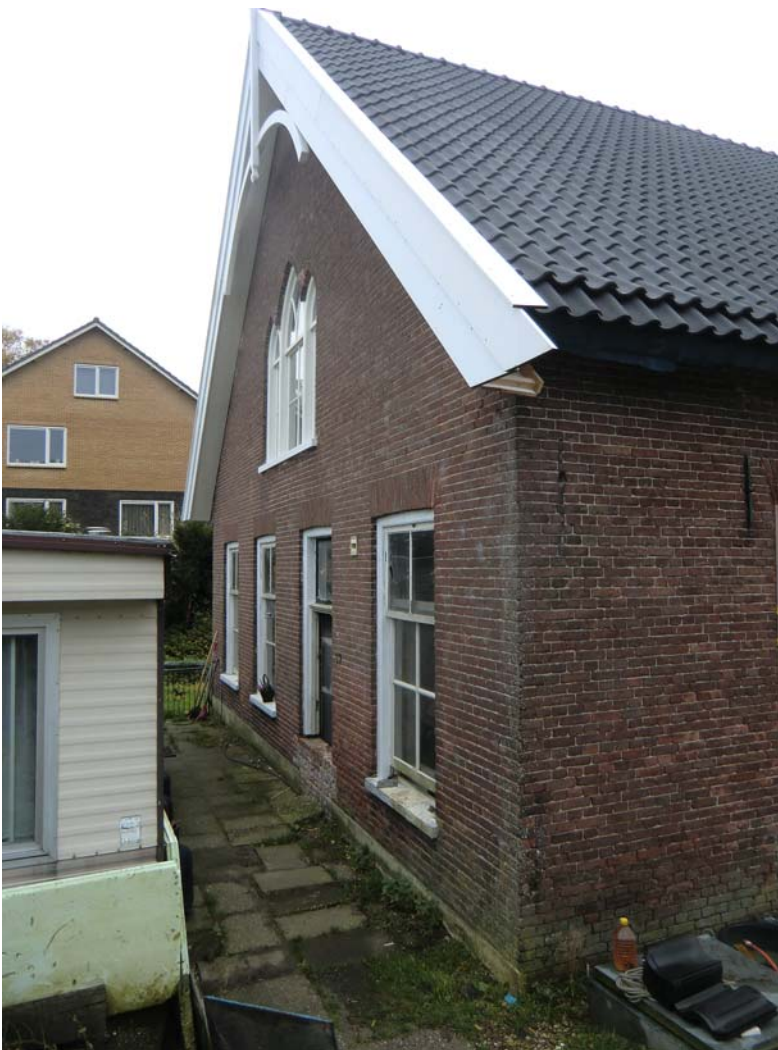
De voorgevel

De bakstenen voorgevel is gemetseld in kruisverband. In de voorgevel bevinden zich op de begane grond drie zesruits schuifvensters met daarboven een rollaag. Het tweede venster vanaf de rechterzijde was de voormalige deur die aan de onderzijde is dichtgezet.

De gevel is voorzien van een plint.

Op de verdieping bevindt zich symmetrisch in de gevel een engelen- of serlianavenster.

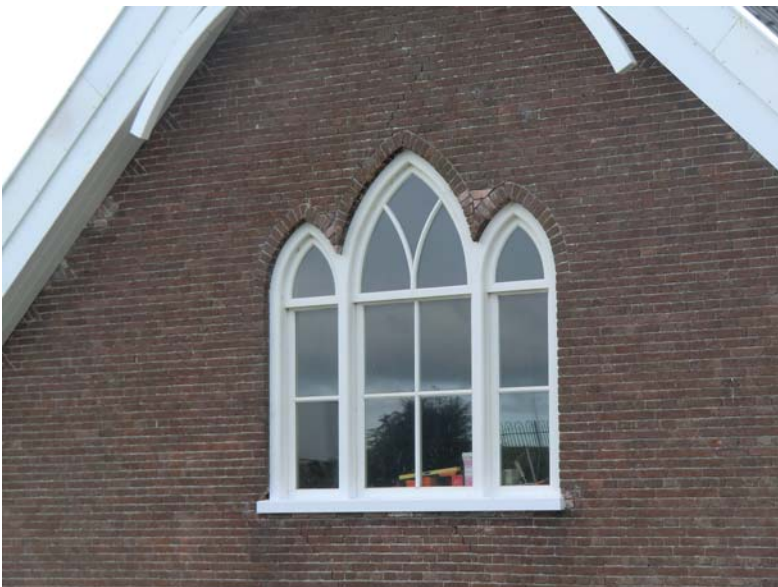
Het engelen- of serlianavenster bestaat uit drie delen: een hoog middenvenster met aan weerszijden hiervan twee lagere vensters. De bovenzijde van de vensters wordt beëindigd met een gotische spitsboog. De vensters zijn voorzien van een metselwerk rollaag aan de bovenzijde.

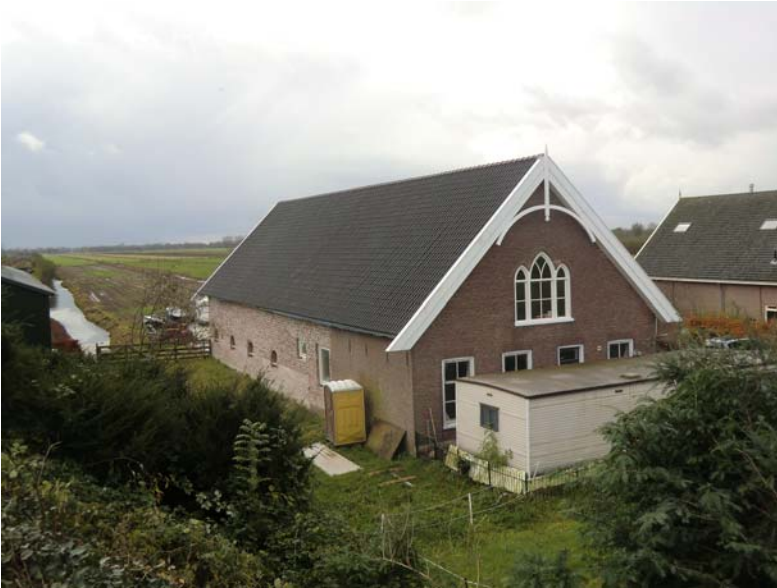
De linker zijgevel bestaat uit twee delen; het oudere deel van vóór de brand ter plaatse van het voorhuis en het nieuwere deel van de verbouwing van na de brand, ter plaatse van het achterhuis. Hierin bevinden zich twee rechthoekige vensters en vier halfronde stalramen.

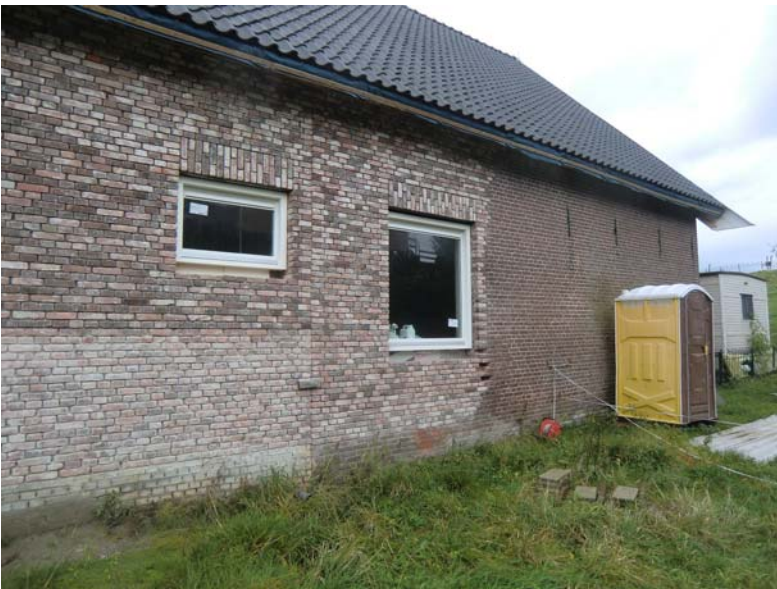
Het voorste oudere deel, gemetseld in kruisverband, is de oude gevel van vóór de brand (rechts op de foto). In dit metselwerk zijn muurankers zichtbaar die verbonden zijn de balken van de verdiepingsvloer.

Het metselwerk in de lichter gekleurde steen is van de verbouwing na de brand. Dit deel is eveneens gemetseld in kruisverband. Alle vensters in deze gevel zijn gemaakt tijdens de verbouwing na de brand.

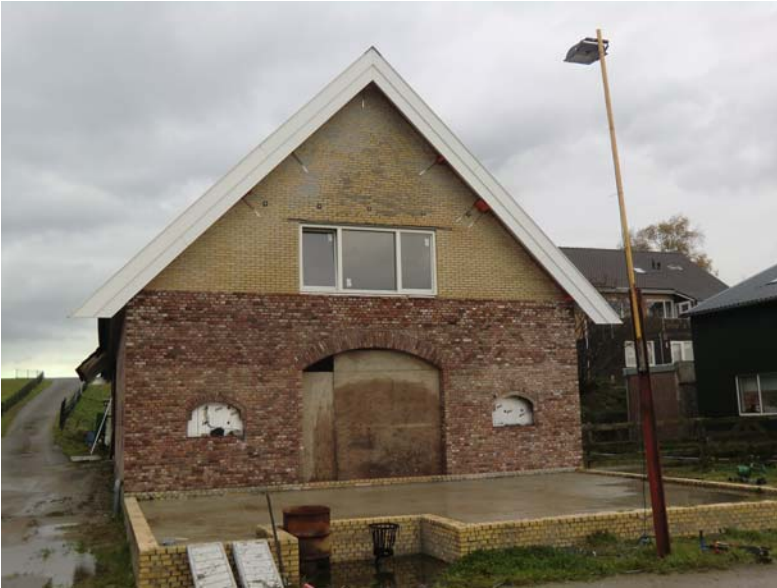
De achtergevel

De achtergevel, van recente datum, is gebouwd in twee verschillende materialen. Het onderste deel is gemetseld van gebikte, hergebruikte baksteen in kruisverband. Daarboven zien we het binnensponwblad van gele steen in halfsteensverband. De gevel van de verdieping zal nog worden afgewerkt met zwarte gepotdekselde houten delen.

De historische boerderij zal van oorsprong ook haar brede deeldeuren in de achtergevel hebben gehad (zie p.11).

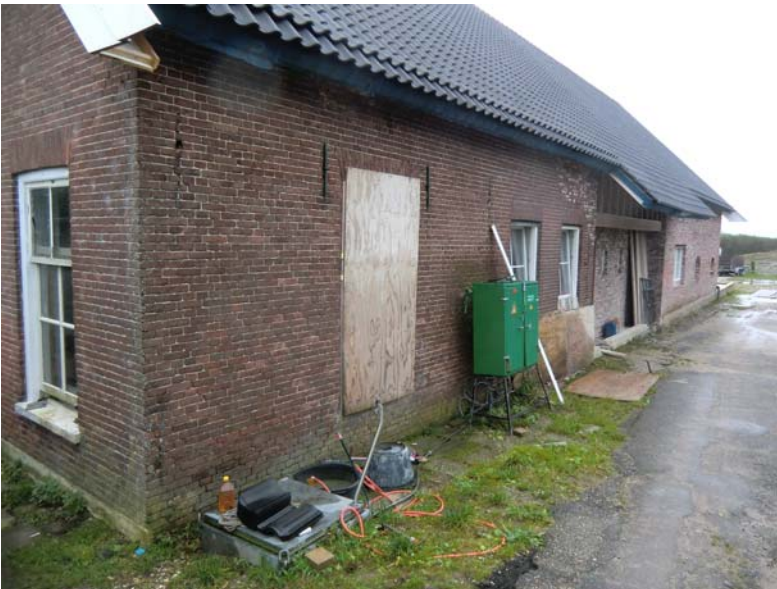
De rechter zijgevel

De rechter gevel bestaat, gelijk aan de linker zijgevel, uit twee verschillende bouwfases. Het voorste deel, opgebouwd met een donkerrode baksteen in kruisverband, is van voor de brand. Het dichtgezette venster met gemetselde rollaag is eveneens van voor de brand. In dit deel van de gevel zijn muurankers zichtbaar.

De lichtere steen is de gebikte hergebruikte steen van voor de brand. Dit metselwerk behoort bij de recente herbouw. De indeling van de vensters en de invulling van de vensters zijn eveneens van recente datum.

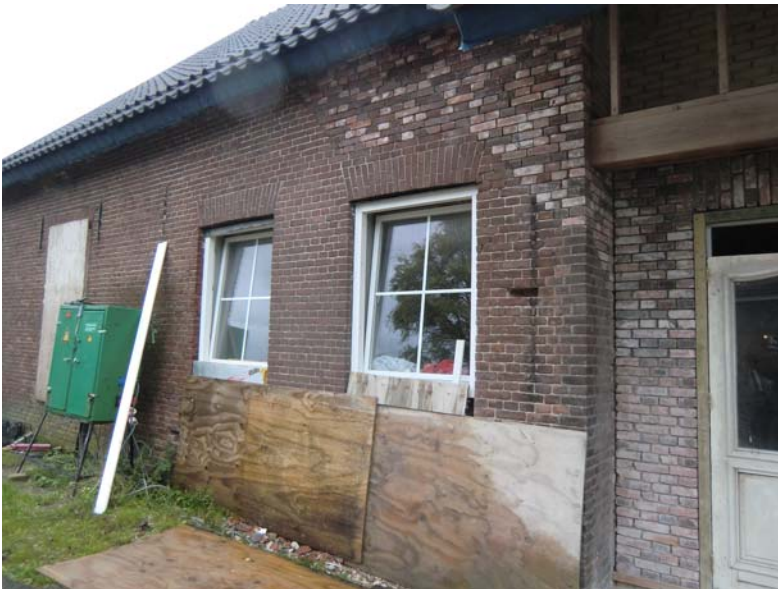
De openingen van de twee voormalige zesruits schuifvensters (zie foto p.12) zijn recent aan de onderzijde voor een deel dichtgezet. In de openingen zijn moderne vierruitsvensters geplaatst.

Op de foto is de overgang van het historische metselwerk naar het recente metselwerk goed zichtbaar.

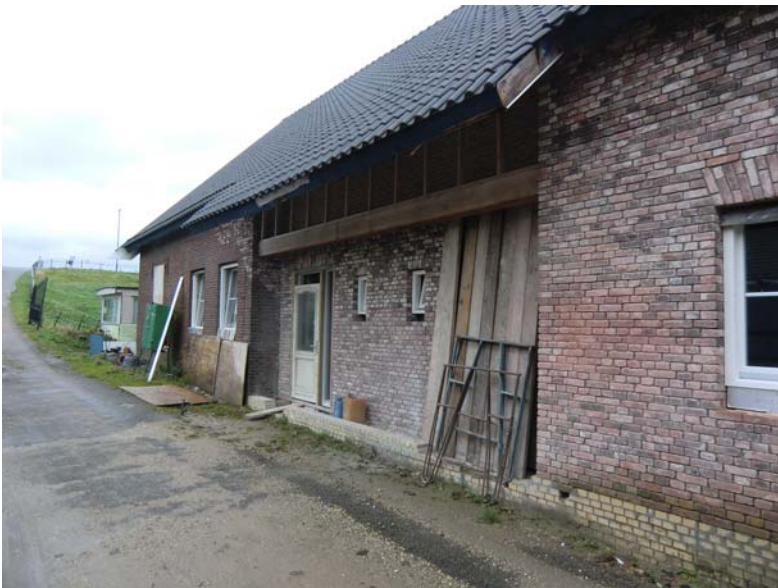
Het middelste deel van de nieuwe zijgevel is, afwijkend van de oorspronkelijke vorm, iets teruggelegd. De openingen in het nieuwe deel van de zijgevel zijn allen recent.

Het dakoverstek ter plekke van de inspronging wijkt, net als de indeling van de vensters, af van het oorspronkelijke bouwvolume.

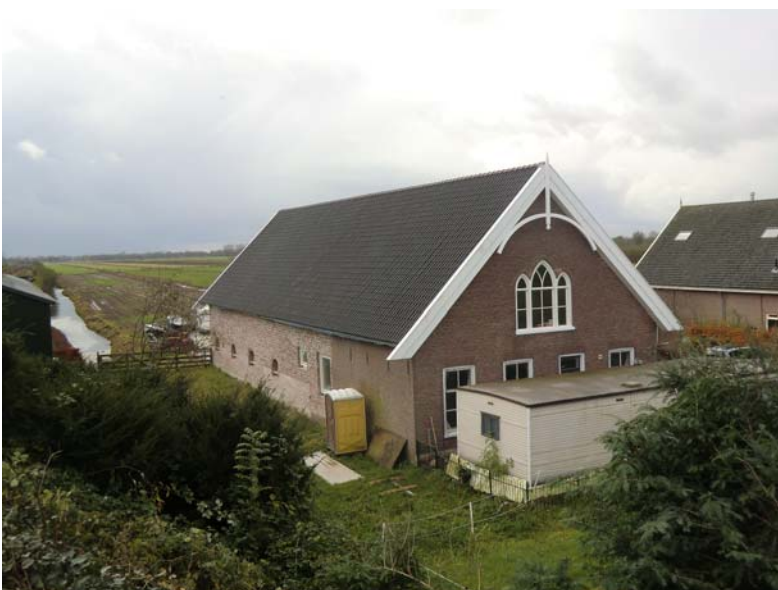
Het zadeldak is gedekt met grijs gesmoorde opnieuw verbeterde holle pannen. Het dak is, op het overstek aan de rechter zijgevel na, gelijk aan het dak van het oorspronkelijke volume.

Het zadeldak wordt zowel aan de voor- als aan de achterzijde beëindigd met een houten makelaar. (Waarbij de makelaar aan de achterzijde vernieuwd is.)

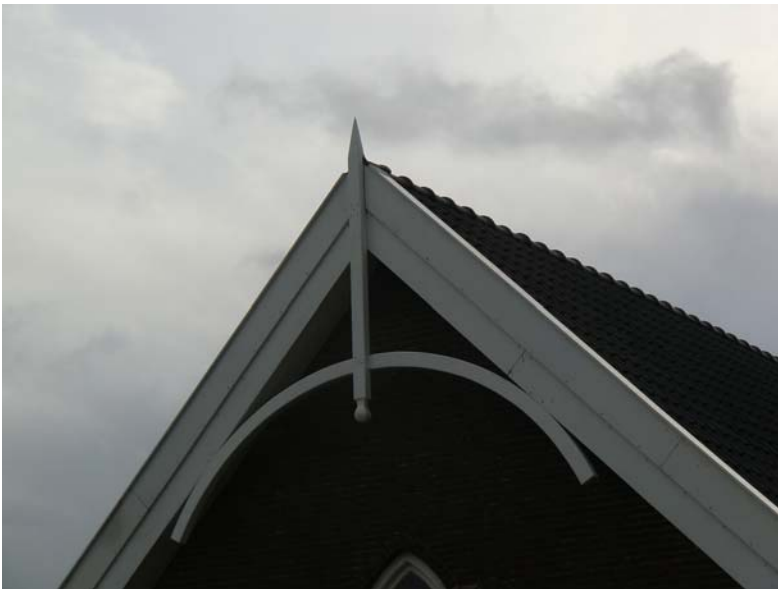
De gevel wordt aan de bovenzijde beëindigd door middel van een windveer en een gevelmakelaar.

Het dak heeft een overstek en wordt afgewerkt met houten windveren en dekveren.

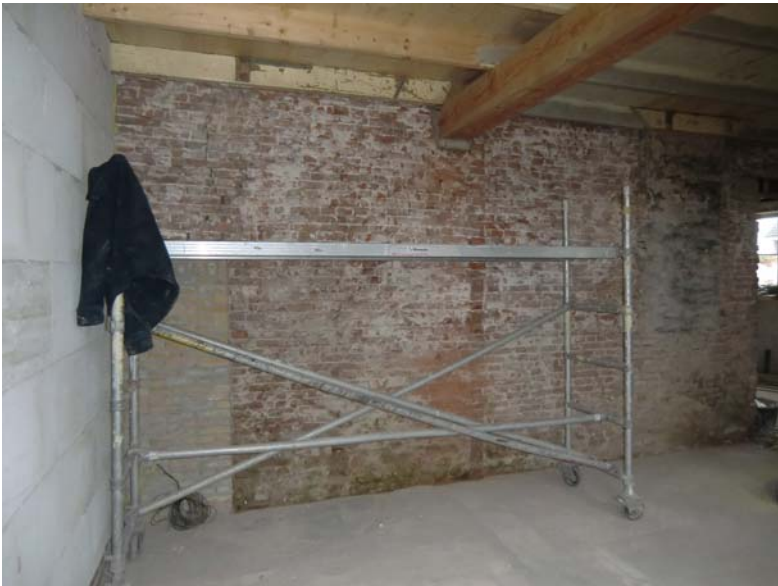
De brandmuur tussen het voor- en het achterhuis is grotendeels intact gebleven.

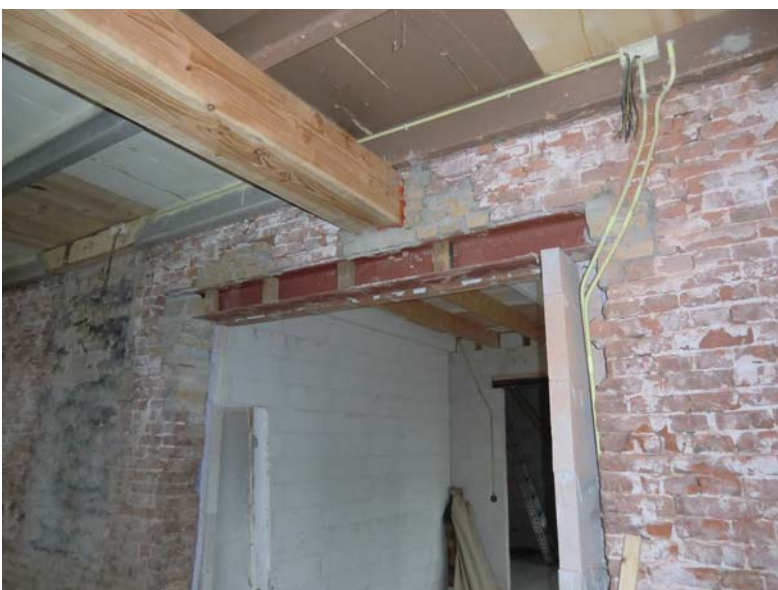
Op de foto de oude brandmuur van de boerderij. Ook de houten vloerdelen zijn van vóór de brand.

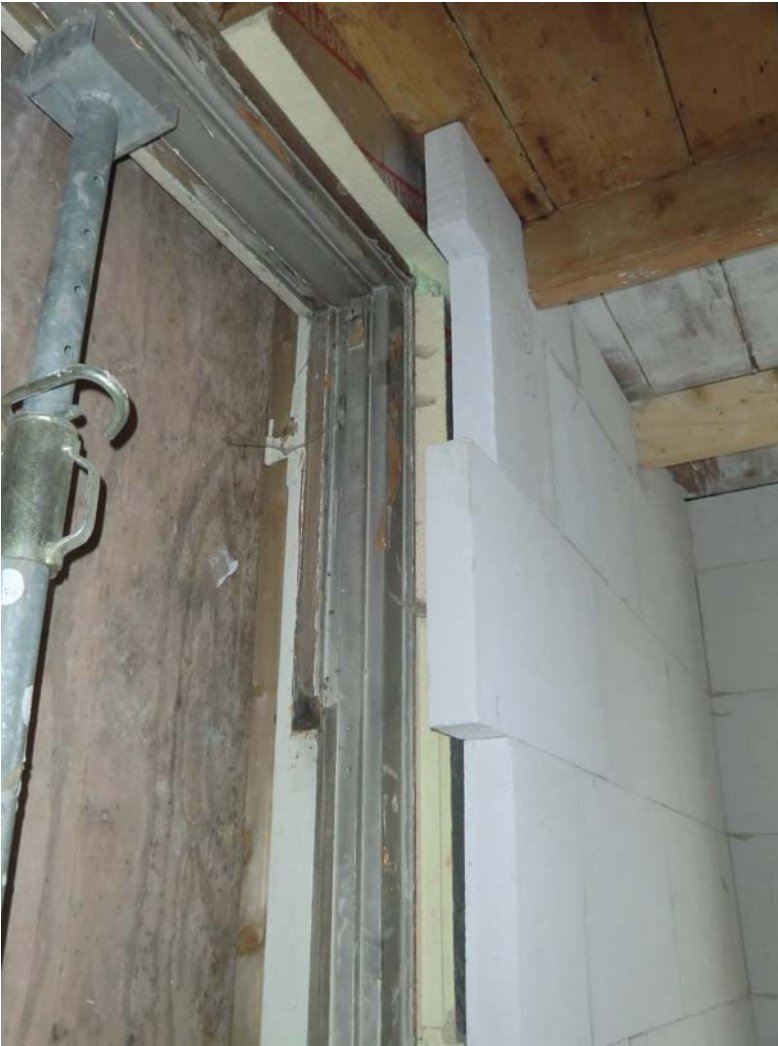
Op de foto het kozijn van het (nu tijdelijk) dichtgezette schuifvenster in de rechter zijgevel.

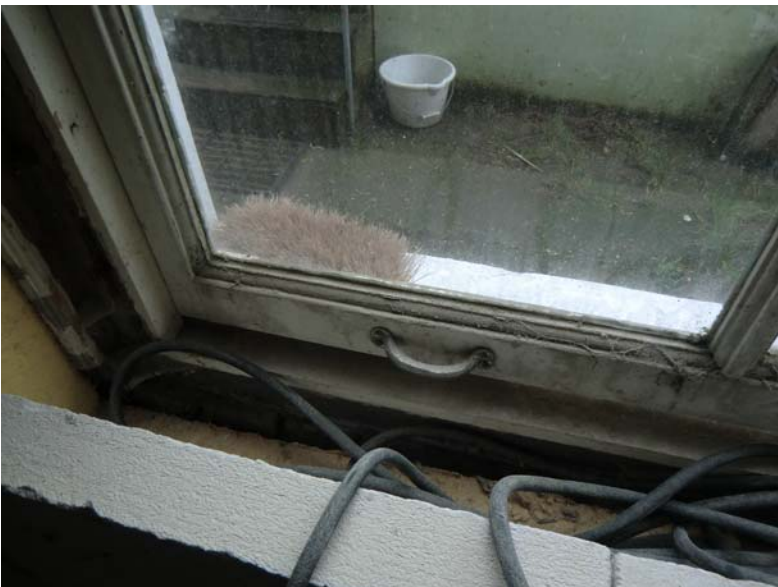
In de voorgevel bevinden zich de zesruits schuifvensters met profilering van voor de brand. De schuifvensters zijn voorzien van handvatten om de onderste delen omhoog te kunnen schuiven.

De roeden zijn geprofileerd. De beleglat van het venster ontbreekt.

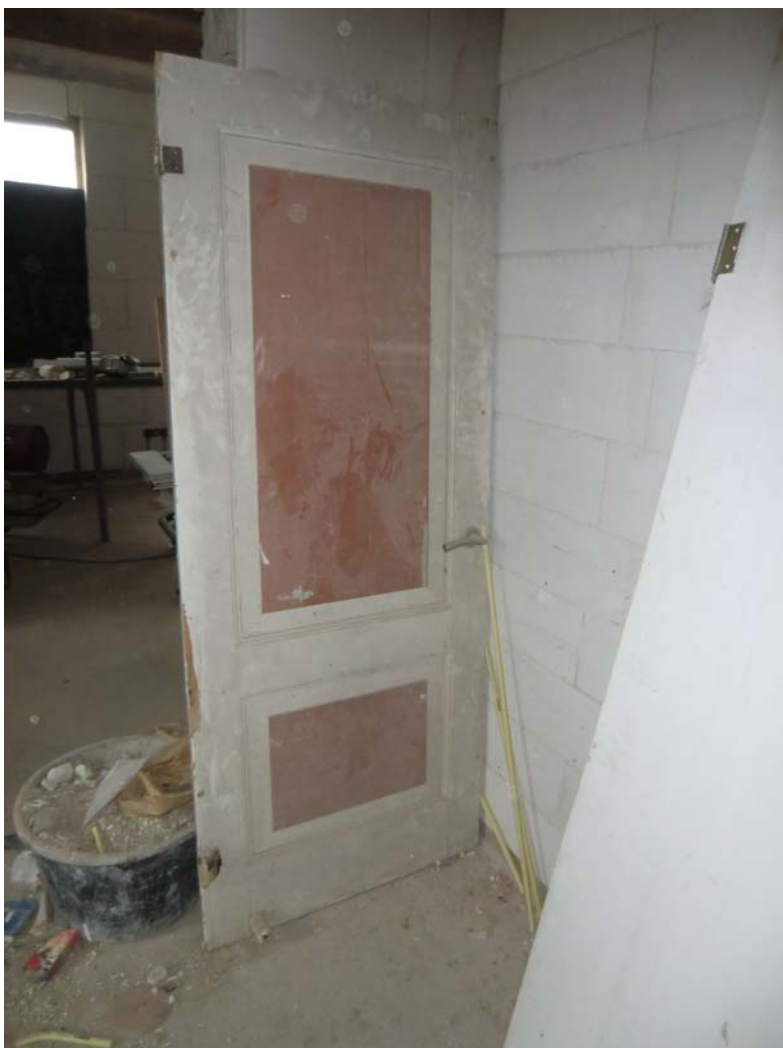
In het pand is een van de oude paneeldeuren met bossing aanwezig. Deze zal in de nieuwe interieurindeling weer een plaats krijgen.

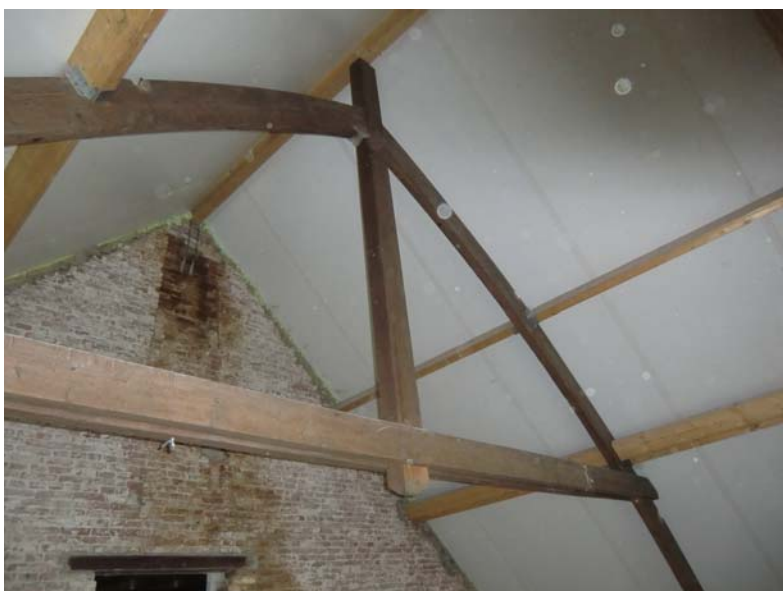
Op de verdieping van het voorhuis bevindt zich een schenkelspant uit de bouwtijd van de boerderij.

Een schenkel- of philiberts pant is een spant dat is opgebouwd uit gebogen schenkels die aan elkaar zijn getimmerd. De voordelen van deze schenkelspanten is dat zij de nuttige ruimte onder het spant vergroten en uitgevoerd kunnen worden met weinig materiaal. Ook kunnen dit type spanten grotere ruimte overspannen. Dit type spant werd in de tweede helft van de negentiende eeuw regelmatig in Nederland toegepast. De meeste schenkelspanten in boerderijen dateren uit de periode 1860-1885. Dat maakt het aannemelijk dat de boerderij ouder is dan de datering rond 1900 algemeen wordt aangenomen in de MIP inventarisatie.

Op de foto de bovenzijde van het schenkelspant met de makelaar en de spantbalk.

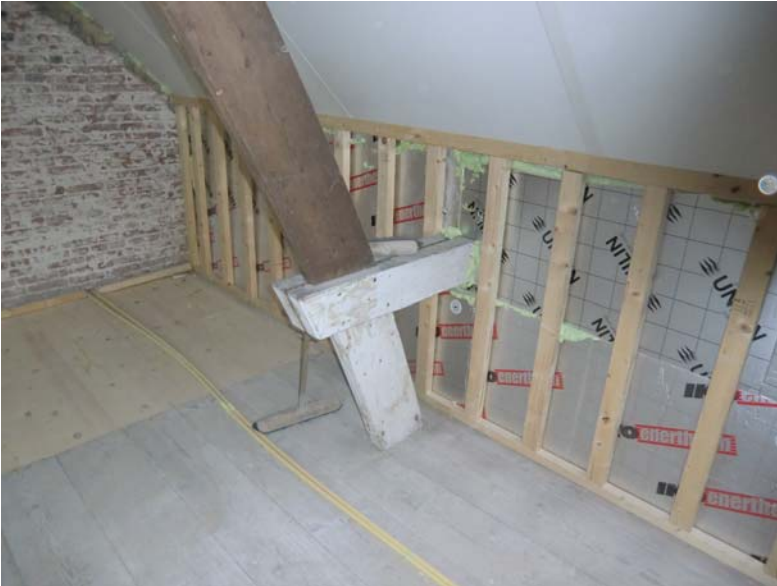
Het spantbeen van het schenkelspant wordt ingeklemd door het blokkeel, dat het spant met de naastgelegen muurplaat en muur verbindt.

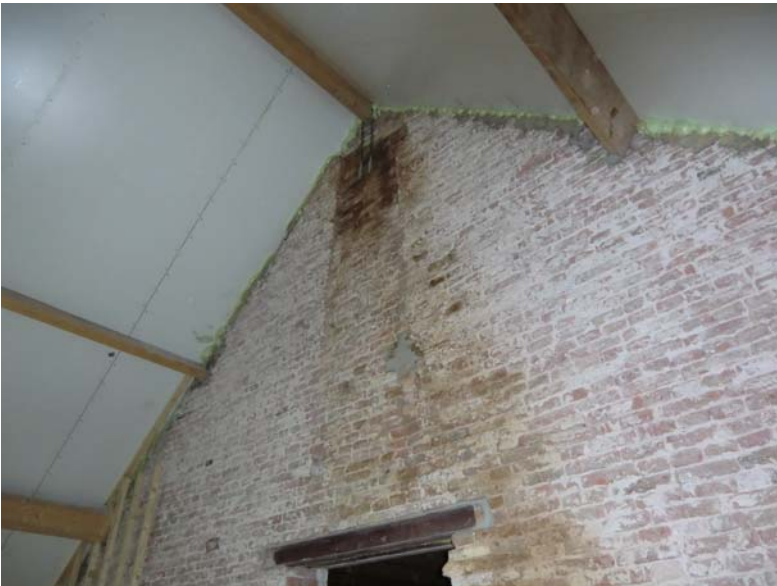
In de oude brandmuur is de aanslag van roet van de voormalige schoorsteen zichtbaar. De schoorsteen bevond zich aan de deze zijde van deze brandmuur en was verbonden met de schoorsteenmantel in de woonkamer op de begane grond.

Het dakbeschot, de gordingen en de stalen latei in de muur zijn recent aangebracht.

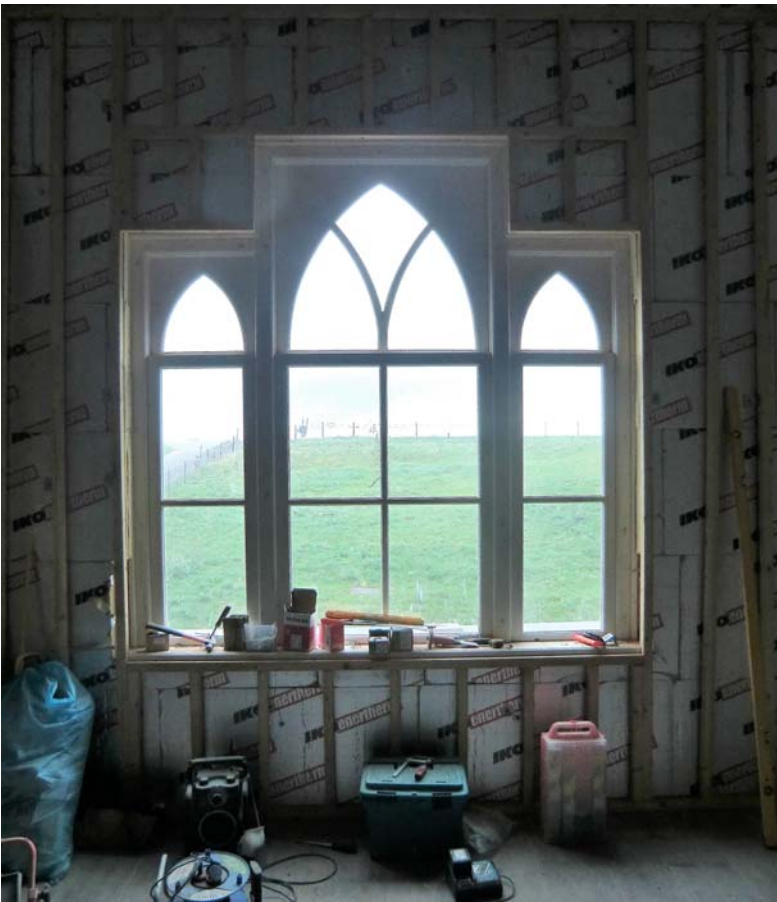
Het engelenvenster in de voorgevel van binnenuit gezien.

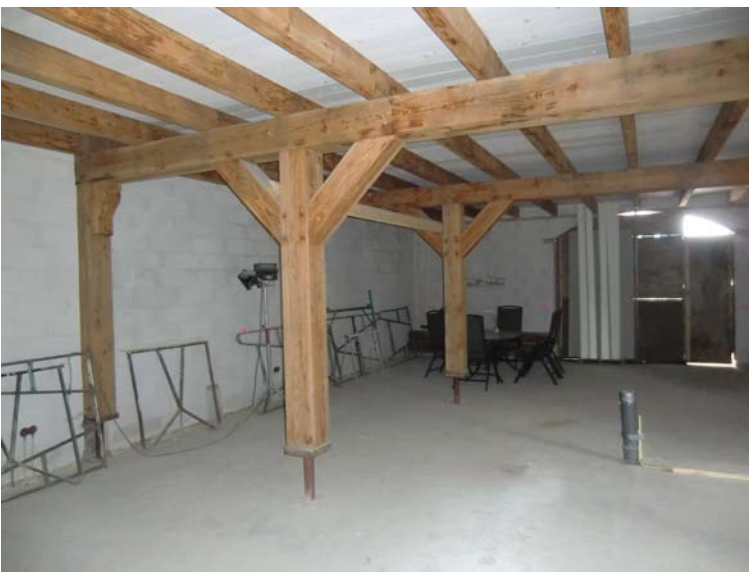
In het achterhuis zijn standvinken toegepast, die een onderslagbalk dragen. Dat is vergelijkbaar met de constructie van vóór de brand.

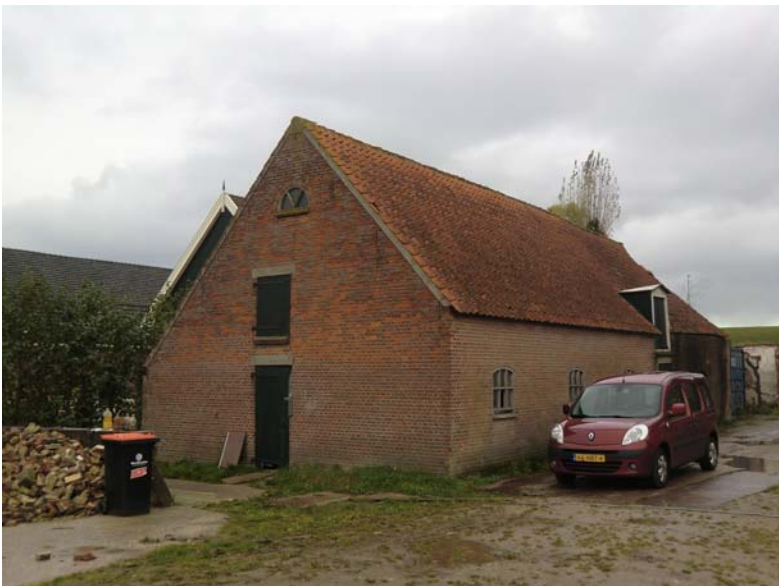
Op het erf van de boerderij bevindt zich, schuin naast de boerderij, een oude schuur. Deze schuur behoort bij het ensemble. De schuur is niet getroffen door de brand maar wel verwaarloosd.

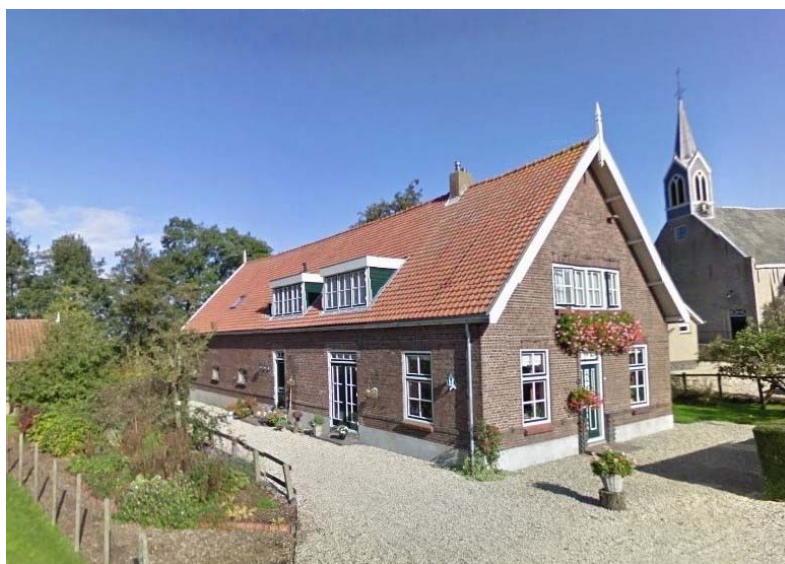
Brandwijkседijk 16, Brandwijk

Brandwijkседijk 16 Brandwijk	(max. score)	(min. score)	score	weegfactor	score x weegfactor
A. cultuurhistorische aspecten					
1. ontstaansgeschiedenis	3	1	1	1	1
2. lokaal belang	3	1	1	2	2
B. Architectonische aspecten					
1. bouwstijl waardering	3	0	1	1	1
2. verminkingen authenticiteit	0	3	2	-1	-2
C. situering					
1. ensemblewaarde	3	0	2	2	4
2. uniciteit	3	0	2	2	4
D. Technische staat					
					----- +
totaal					7

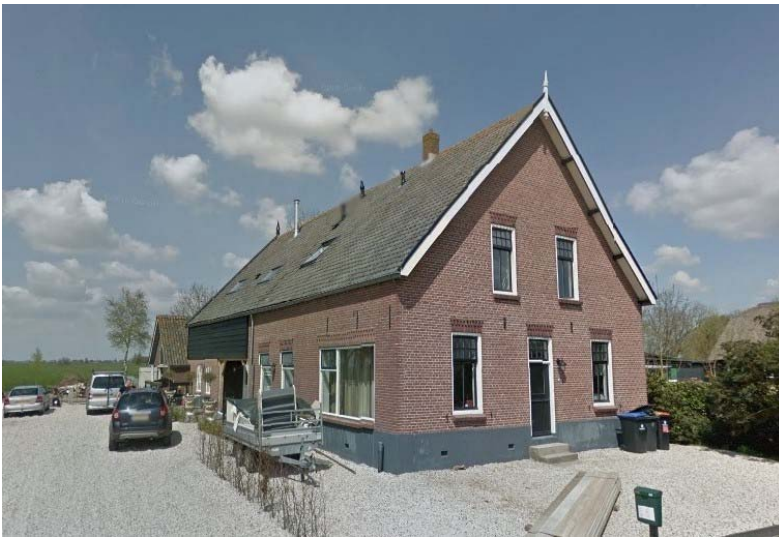
*Brandwijk 38, Brandwijk**Foto: Google Streetview*

Brandwijk 38 Brandwijk	(max. score)	(min. score)	score	weegfactor	score x weegfactor
A. cultuurhistorische aspecten					
1. ontstaansgeschiedenis	3	1	1	1	1
2. lokaal belang	3	1	1	2	2
B. Architectonische aspecten					
1. bouwstijl waardering	3	0	2	1	2
2. verminkingen authenticiteit	0	3	0	-1	0
C. situering					
1. ensemblewaarde	3	0	1	2	2
2. uniciteit	3	0	1	2	2
D. Technische staat	0	3	1	-3	-3
					----- +
totaal					6

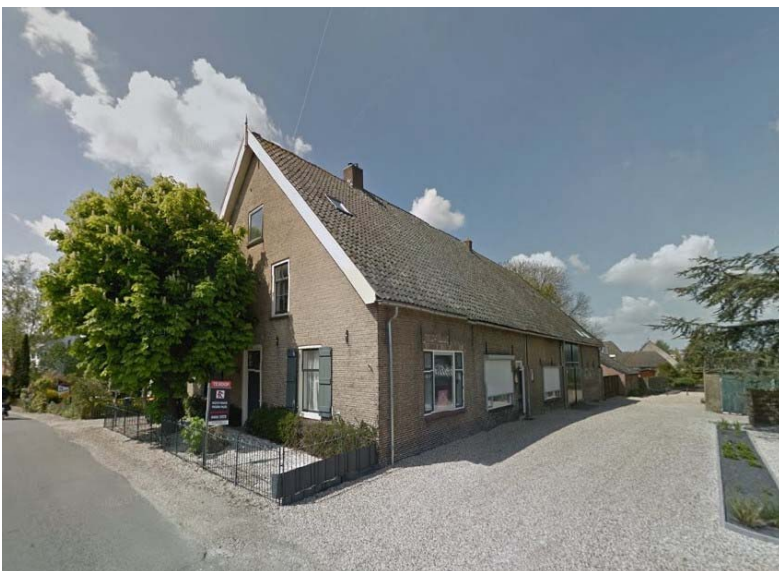
*Gijbelandsdijk 62-63, Brandwijk**Foto: Google Streetview*

Gijbelandsedijk 62-63 Brandwijk	(max. score)	(min. score)	score	weegfactor	score x weegfactor
A. cultuurhistorische aspecten					
1. ontstaansgeschiedenis	3	1	1	1	1
2. lokaal belang	3	1	1	2	2
B. Architectonische aspecten					
1. bouwstijl waardering	3	0	2	1	2
2. verminkingen authenticiteit	0	3	1	-1	-1
C. situering					
1. ensemblewaarde	3	0	1	2	2
2. uniciteit	3	0	0	2	0
D. Technische staat	0	3	0	-3	0
					----- +
totaal					6

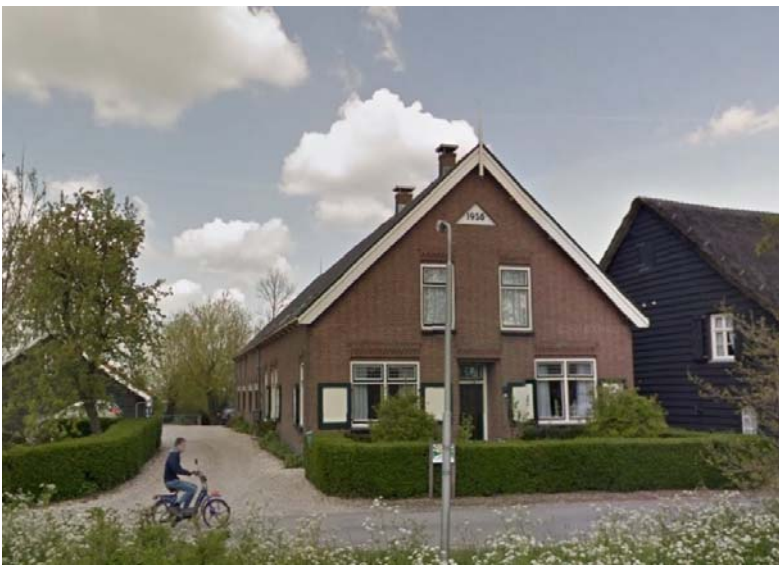
*A 93, Ottoland**Foto: Google Streetview*

A 93 Ottoland	(max. score)	(min. score)	score	weegfactor	score x weegfactor
A. cultuurhistorische aspecten					
1. ontstaansgeschiedenis	3	1	1	1	1
2. lokaal belang	3	1	1	2	2
B. Architectonische aspecten					
1. bouwstijl waardering	3	0	2	1	2
2. verminkingen authenticiteit	0	3	0	-1	0
C. situering					
1. ensemblewaarde	3	0	3	2	6
2. uniciteit	3	0	1	2	2
D. Technische staat	0	3	1	-3	-3
					----- +
totaal					10

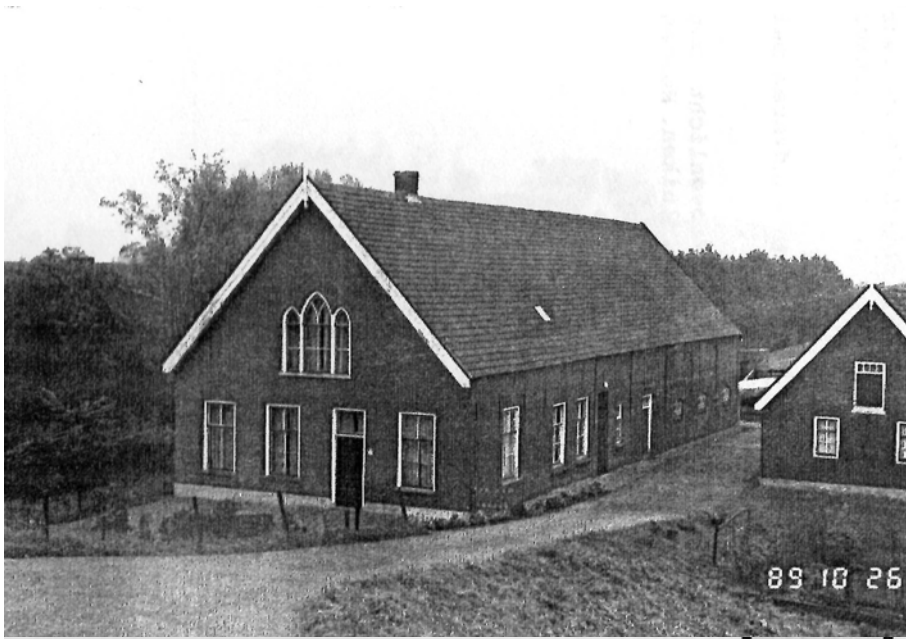
OBJECTNUMMER: *ZH-C 019-187-34*

MONUMENTEN INVENTARISATIE PROJECT ZUID-HOLLAND	
<i>Inventarisatiegeb.</i>	: Zuid-Hollands Waarden Gebied
<i>Gemeente</i>	: Liesveld
<i>Plaats</i>	: Waal
<i>Buurt/wijk</i>	:
<i>Straat</i>	: Lekdijk
<i>Nr(s)</i>	: 37
<i>Accessienummer</i>	: 0004395
<i>Inventarisatiedatum</i>	: 19891026
<i>Inventarisator</i>	: Nizet, drs L.
<i>Bijzonder gebied</i>	: N
<i>Object code</i>	: ZH-ZW-187-34
<i>Naam object</i>	:
<i>Object/complex</i>	: O
<i>Aantal objecten</i>	: 1
<i>Oorspr. functie</i>	: boerderij
<i>Huidige functie</i>	: Boerderij
<i>Bouwstijl</i>	: onbekend
<i>Architect</i>	:
<i>Constructeur</i>	:
<i>Bouwjaar, oudste d.</i>	: 1900-1915
<i>Bouwjaar, kern.</i>	:
<i>Bouwjaar, rest.</i>	:
<i>Datum foto</i>	: 19891026
<i>Fotonummer</i>	: 187-34
<i>Omschrijving</i>	: Boerderij van langshuis type met topgevel met windveren en gevelmakelaar en driedelig spitsboog venster richting dijk. De stal heeft een zolder met luiken in de rechter zijgevel.

<i>Gevels</i>	: Rode baksteen in kruisverband. Strekken. Gepleisterde plint. Houten windveren en gevelmakelaar.
<i>Vensters/deuren</i>	: 6-ruits schuifvensters. 3-delig spitsboog venster in top. Eenvoudige houten deur. IJzeren stalvensters. Zolderluiken.
<i>Dak</i>	: Zadeldak met gesmoorde kruispannen.
<i>Bijz. bijgeb./hek</i>	: Rode bakstenen schuur uit bouwtijd.
<i>Groenaanleg</i>	: Gelegen onder tegen dijk.
<i>Motivatie</i>	: Eenvoudig doch redelijk gave boerderij. Karakteristiek.
