Verkennend bodemonderzoek  
ter plaatse van:

**Frankenthaler (ong.)  
te Zuidland**

**171443**

Type onderzoek : **Verkennd bodemonderzoek**  
Locatie onderzoek : **Frankenthaler (ong.) te Zuidland**  
Projectnummer : **171443**  
Versie rapportage : **1**  
Auteur : **Ing. M. van den Broek**  
Controle en vrijgave : **Mw. Ing. S.M. Kroone**  
Paraaf vrijgave :

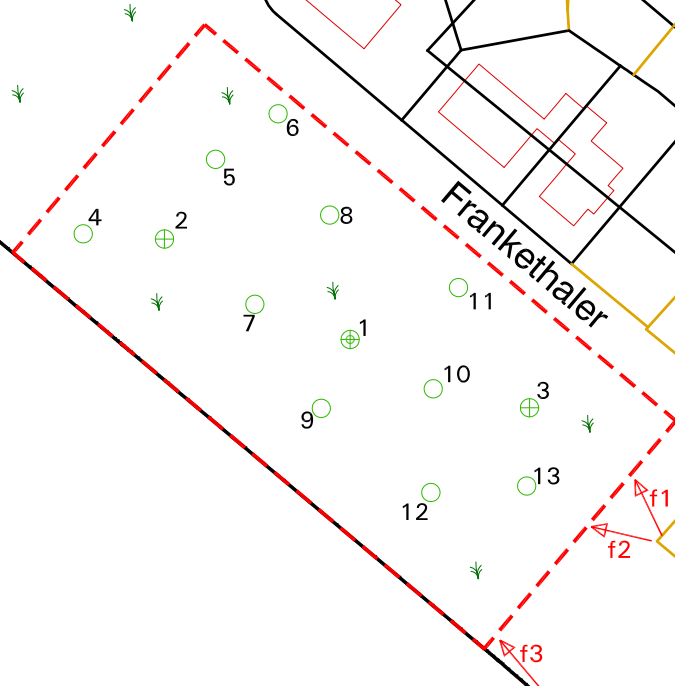
In bijlage 1.2 is een situatieschets van het terrein opgenomen met daarop aangegeven de ligging van de monsterpunten.

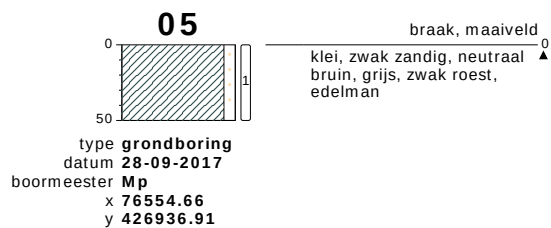
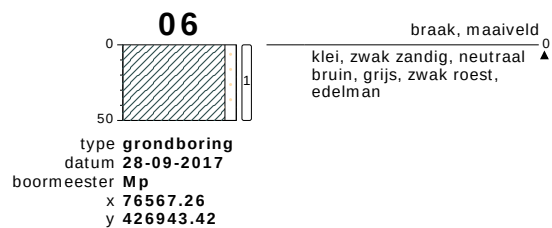
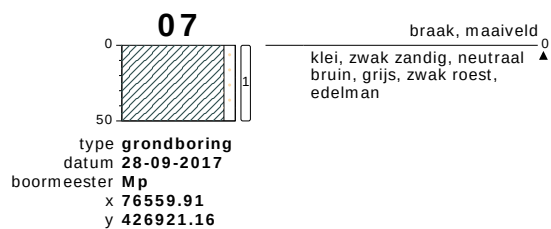
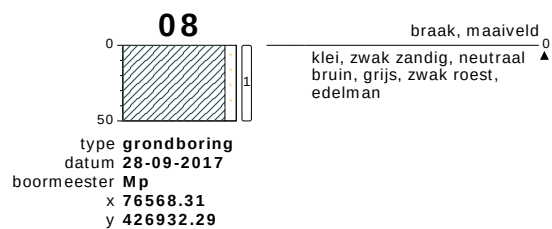
## bodemprofielen schaal 1:50

onderzoek **Zuidland**  
projectcode **171443**  
datum **16-11-2017**  
getekend conform **NEN 5104**  
pagina **2 van 5**

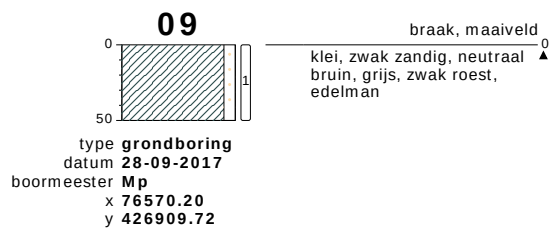
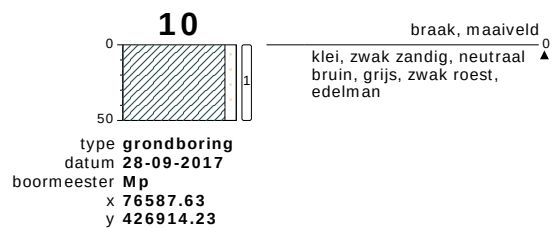
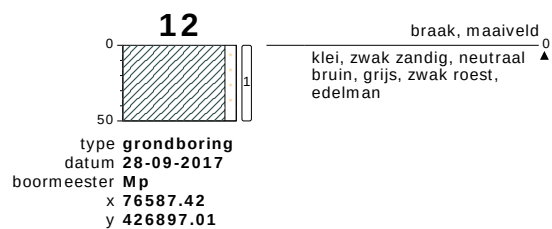
## bodemprofielen schaal 1:50

onderzoek **Zuidland**  
projectcode **171443**  
datum **16-11-2017**  
getekend conform **NEN 5104**  
pagina **3 van 5**
