**RAPPORT
betreffende een
verkennend
bodemonderzoek
Waterwonen
te Abbenbroek**

Datum : 20 november 2017
Kenmerk : 1708K662/DBI/rap1

In opdracht van Rho Adviseurs B.V. is een verkennend milieukundig bodemonderzoek verricht op de projectlocatie Waterwonen te Abbenbroek.

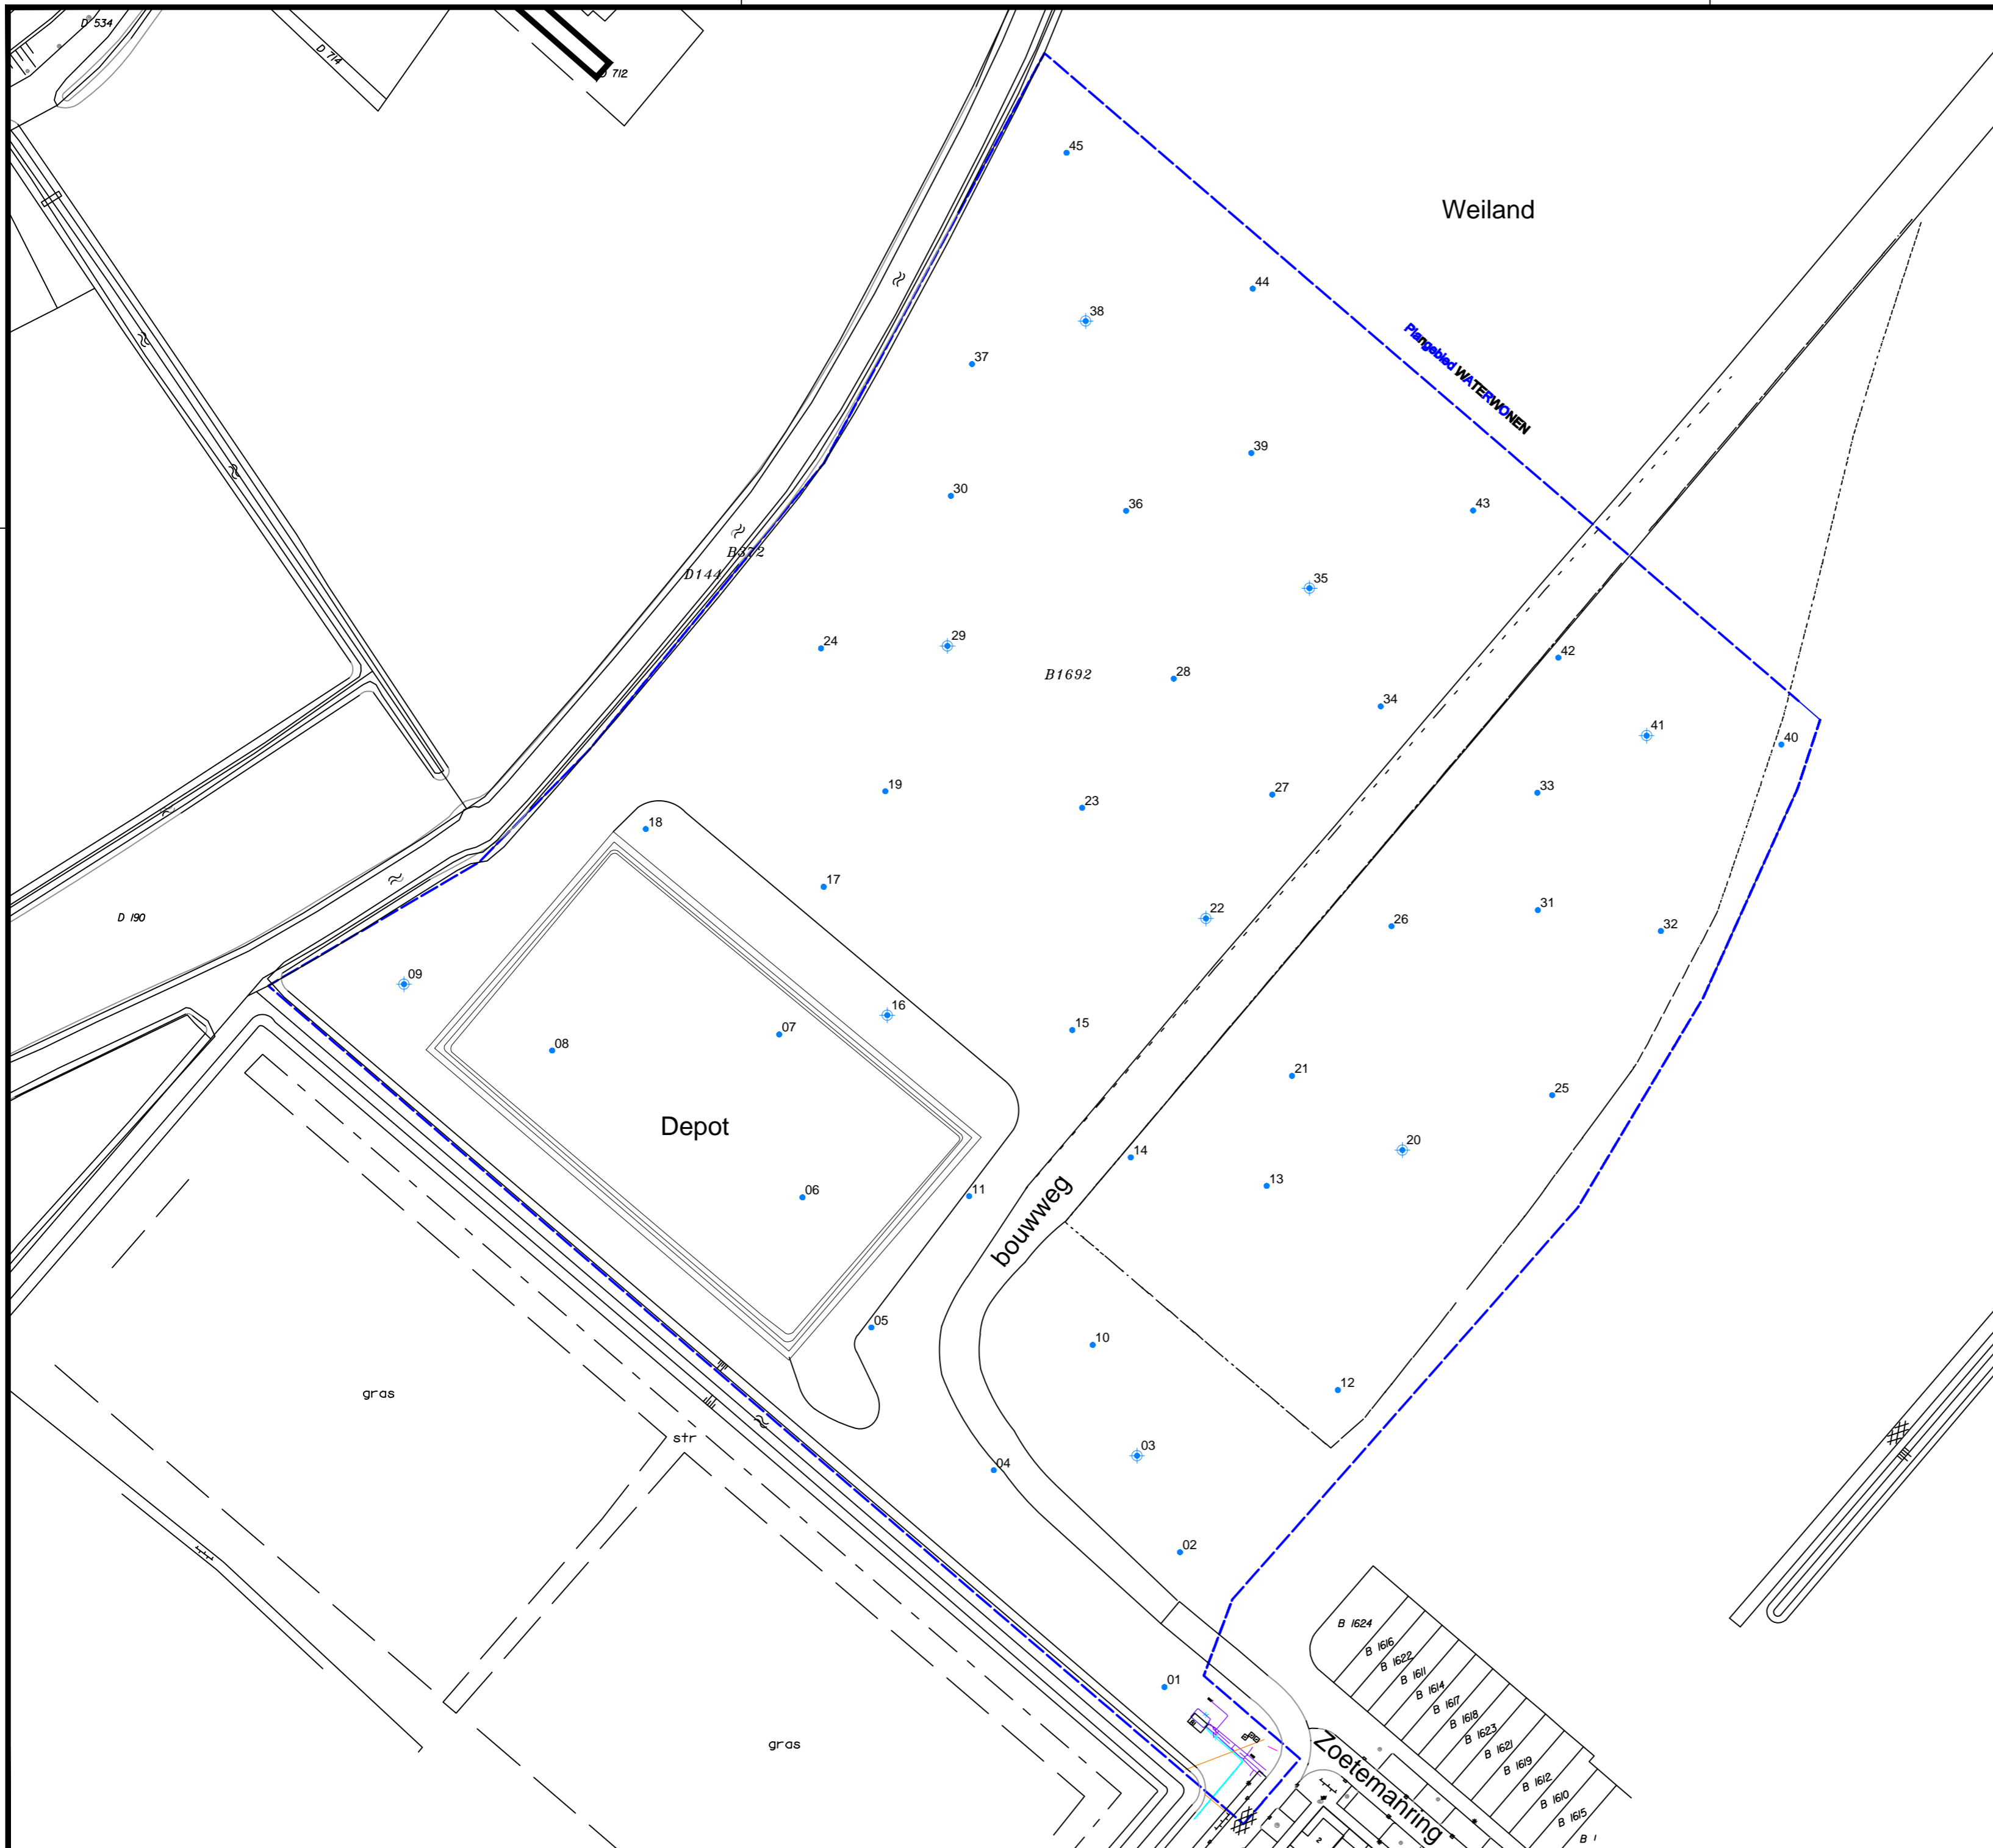
1.2 SITUATIEKENING

De veldwerkzaamheden zijn op 18 en 19 oktober 2017 uitgevoerd. Op 26 oktober 2017 heeft bemonstering van het grondwater plaatsgevonden. De uitgevoerde boringen zijn beschreven in tabel 3. De onderzoekslocatie en de posities van de meetpunten zijn weergegeven in de situatietekening van bijlage 1.2.
