**HISTORISCH BODEMONDERZOEK  
ZUIDBROEK 138C  
TE BERGAMBACHT**

**Rapport**

Kenmerk : 19.3774-A1  
Datum : 29 april 2019

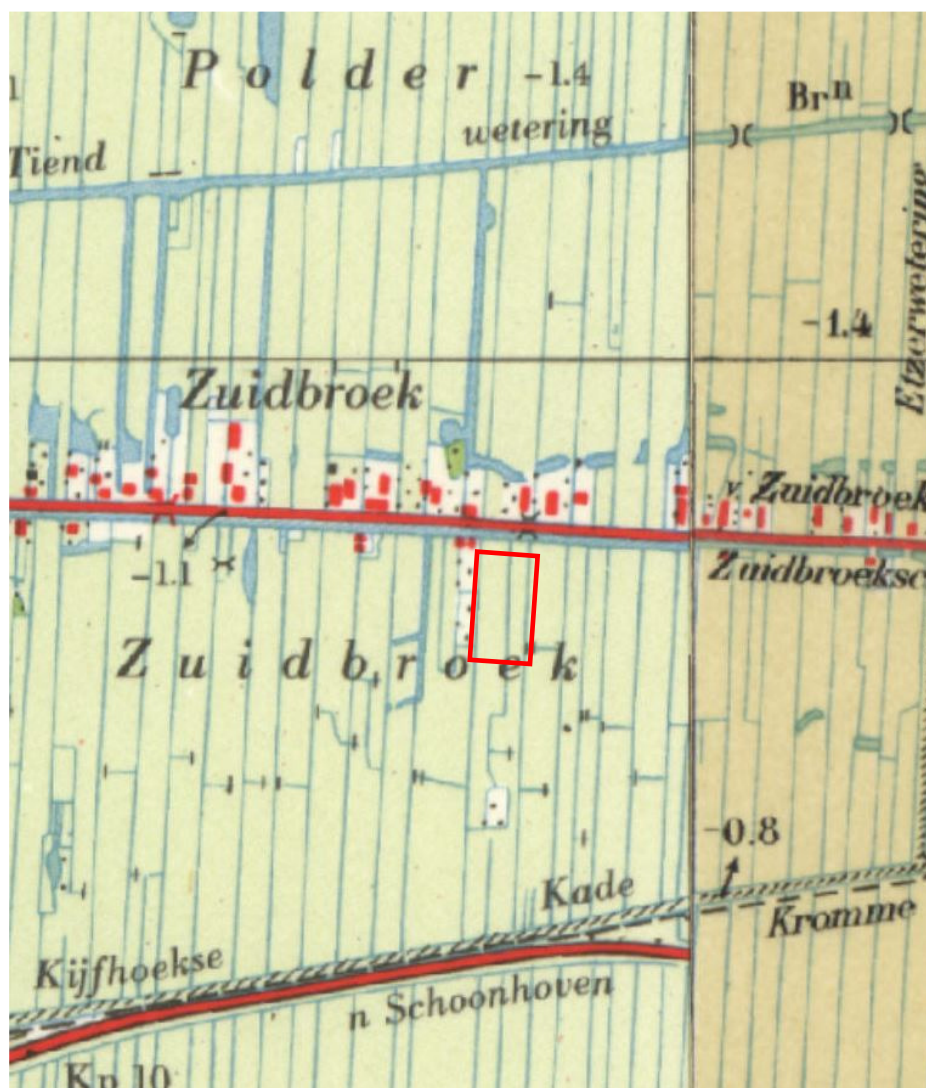
Bijlage **3**

Op oude topografische kaarten uit de 20<sup>e</sup> eeuw is ter hoogte van het middengedeelte van de onderzoekslocatie een voormalige sloot zichtbaar (van noordelijke in zuidelijke richting). De voormalige sloot staat bij de omgevingdienst Midden-Holland geregistreerd als een demping-/stortlocatie (registratiecode: 38az02236; demping met puin en/of bouw- en slooafval, dempingperiode: 1983-1984). Voor het beheer van de slootdemping is een overeenkomst afgesloten met Stichting Bodembeheer Krimpenerwaard (overeenkomstnummer: 99-006).

*Overzichtskaart met  
situatie 1958*

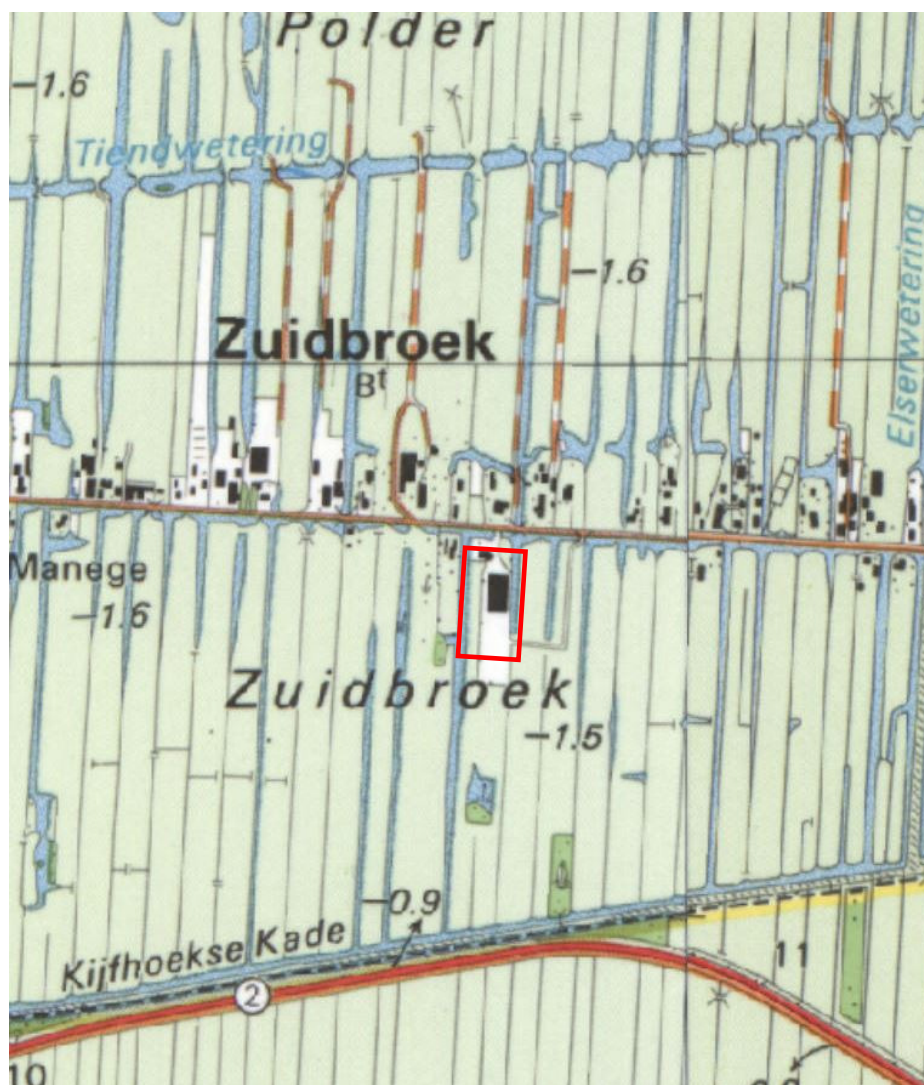
Bijlage **3**

In bijlage 3 is een kopie van de topografische kaarten uit 1958 en 1989 opgenomen.

*Overzichtskaart met  
situatie 1989*

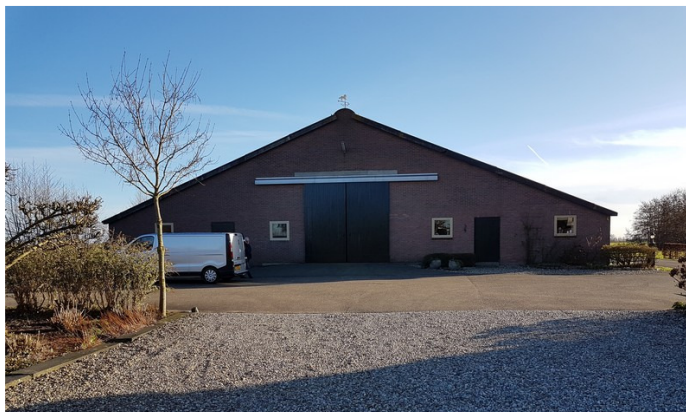
De oprit en het erfgedeelte aan de noordzijde en de westzijde van de voormalige ligboxenstal zijn verhard met asfalt. Het zuidelijk en het oostelijk gedeelte van het erf zijn verhard met betonplaten.

Foto 1: noordzijde ligboxenstal / erfgedeelte

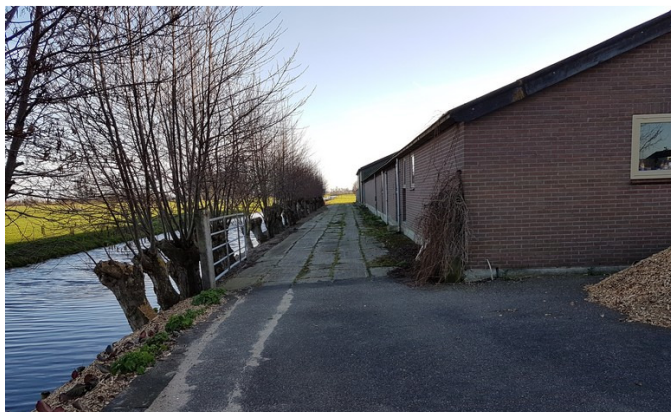
Foto 2: oostelijk gedeelte locatie (vanaf noordzijde)

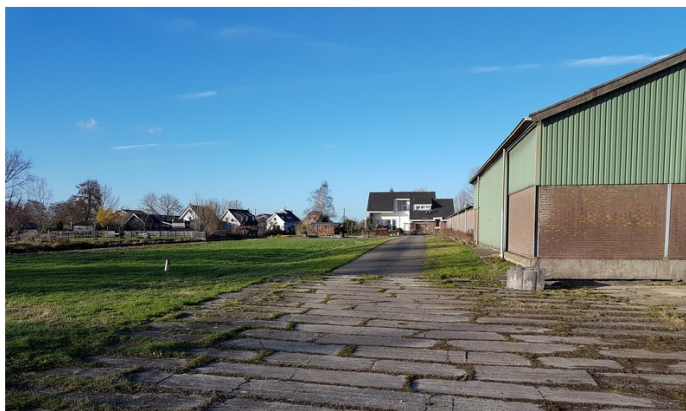
Foto 3: westelijk gedeelte locatie / verhard pad en grasveld (vanaf zuidzijde)

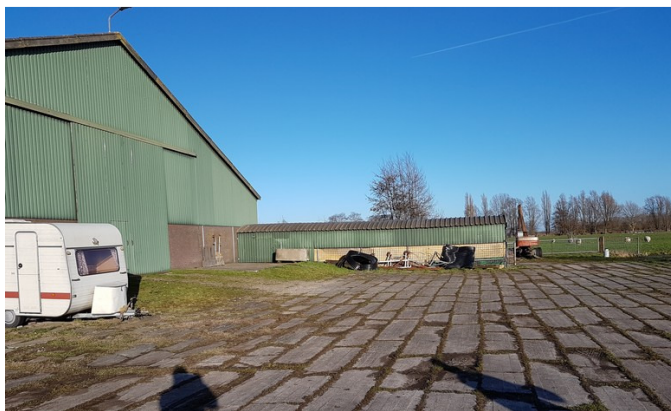
De wanden en de dakbedekking van de aanbouw aan de zuidoostzijde van de machineberging bestaan uit damwandprofiel en kunststof golfplaten (niet asbestverdacht).

Foto 4: zuidelijk gedeelte locatie / machineberging en aanbouw (vanaf westzijde)

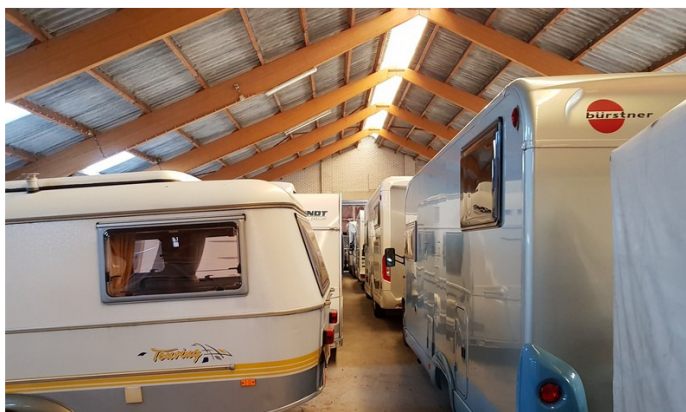
Foto 5: voormalige ligboxenstal, inpandig

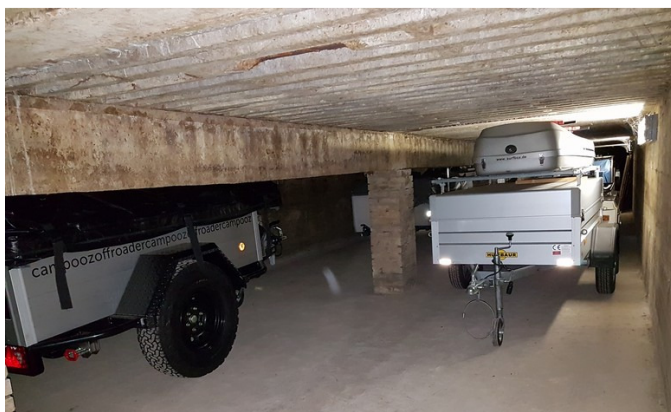
Vanaf 1997 is de voormalige ligboxenstal volledig in gebruik genomen als stallingruimte voor caravans. Ook de voormalige gierkelders onder de stal zijn in gebruik genomen als stalling- en opslagruimte. De kelderruimte is toegankelijk gemaakt met behulp van twee liftinstallaties.

Foto 6: voormalige mestkelder, inpandig

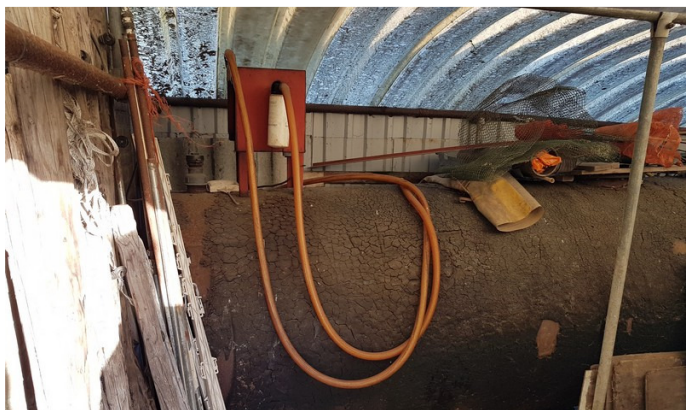
Wel is sprake van een voormalige bovengrondse dieselolietank op de locatie (gasolie; 6.000 liter). De tank is niet meer in gebruik, maar is nog wel op de locatie aanwezig. De tank staat opgesteld in het noordelijk gedeelte van de aanbouw, bij de zuidoosthoek van de voormalige machineberging.

Foto 7: voormalige bovengrondse dieselolietank in aanbouw

| <i>Terreindeel</i> | <i>Verdachte stoffen</i> |
|---|---|
| - voormalige bovengrondse dieselolietank | minerale olie, vluchtige aromaten |

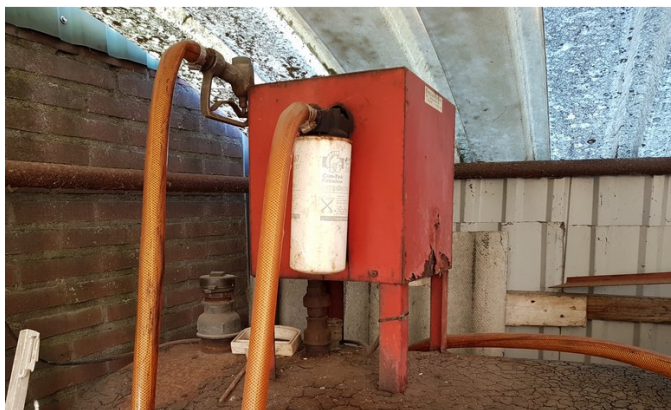
Foto 8: detail olietank (vulpistool)
