**Historisch vooronderzoek**

in het kader van de geplande wijzigingsprocedure  
en herinrichting van de locatie

**naast Benedenberg 36 en 36a  
te Bergambacht**

Projectcode: 20183VVB  
Kenmerk: U20-0586  
Datum: 28 juli 2020  
Opdrachtgever: IntROview BV, namens Veerman Vastgoed B.V.

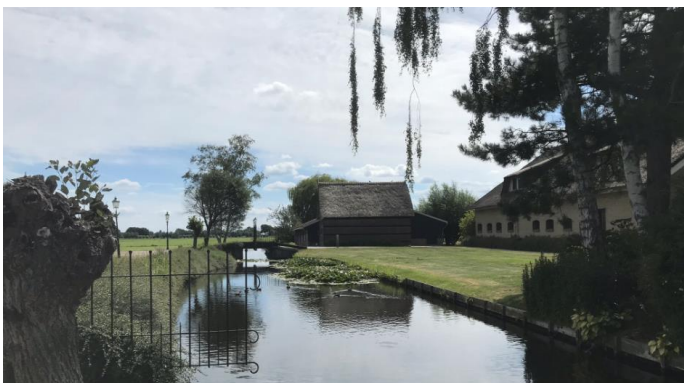
*Foto 1.1: vooraanzicht onderzoekslocatie (foto genomen tijdens locatie-inspectie)*

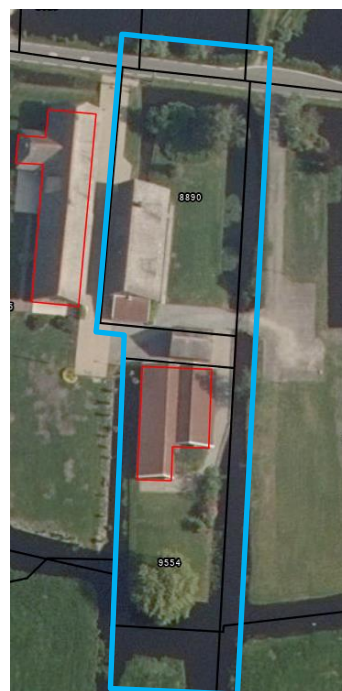
Kaart 2.1.1 begrenzing onderzoekslocatie

De onderzoekslocatie ligt ten oosten van Benedenberg 36 en ten noorden van Benedenberg 36a in Bergambacht. De locatie is onbebouwd behoudens een paardenstal. Het pand naast de huidige woning zal gehandhaafd blijven. De ligging van de locatie is opgenomen in bijlage 1.

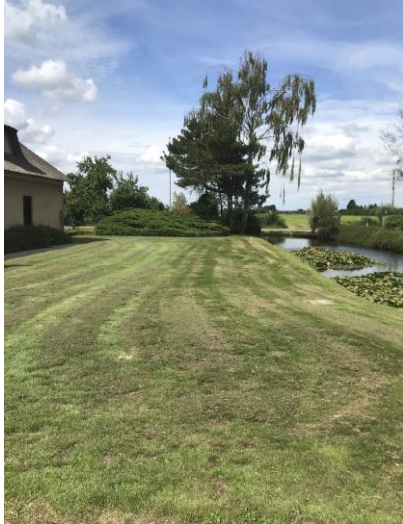
| <p><i>Foto 1: zicht op de weg</i></p> | <p><i>Foto 2: gazon met vulpunt tank</i></p> |

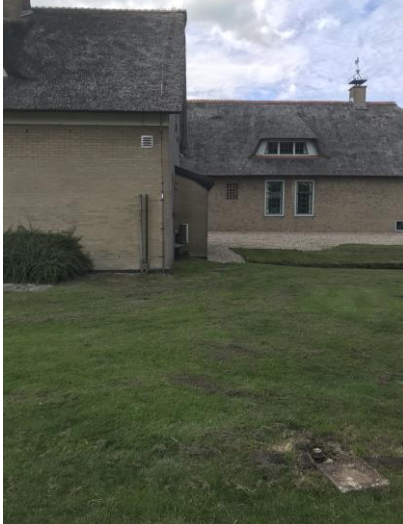
In het gazon nabij de bestaande bebouwing ter hoogte van de toekomstige woning aan de noordzijde van de onderzoekslocatie zijn twee ondergrondse tanks van 5.000 l bekend bij de eigenaar. Deze informatie is bevestigd door Botter Brandstoffen BV. De laatste vier jaar is de tank niet bijgevuld. Naar verwachting zit er een restant brandstof in beide tanks. De tanks liggen onder de waterlijn en bevatten geen grondwater (bron: eigenaar en Botter Brandstoffen). De vulpunten van de tanks zijn zichtbaar in het gazon. Op de tekening in bijlage 2 is de globale ligging van de tanks aangegeven. Men is voornemens de tanks te saneren voor de start van de bouw.

Tijdens de locatie-inspectie zijn twee ondergrondse tanks aangetroffen ter hoogte van de geplande bouw aan de noordzijde van de locatie. De tanks bevatten een kleine hoeveelheid olie en worden voor de start van de bouw gesaneerd.

Aanbevolen wordt een verkennend bodem onderzoek uit te voeren voor de gehele locatie volgens onderzoeksstrategie VED-HE (verdacht heterogeen, NEN-5740, par. 5.6) op basis van de diverse bedrijvigheid tot nu toe waarbij de ondergrondse brandstoftanks als aparte deellocatie worden onderzocht volgens onderzoeksstrategie VEP-OO (verdachte locatie met één of meerdere ondergrondse tanks, NEN-5740, par. 5.4).

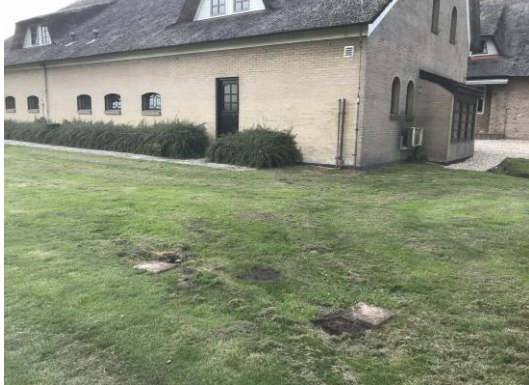
Op de onderzoekslocatie is bestaande bebouwing aanwezig aan de noordwest zijde. Tegen de gevel zijn twee ontluchtingspunten zichtbaar waar het ketelhuis gelegen is. De ondergrondse tanks zijn hierop aangesloten. De vloer van de bebouwing bestaat uit beton van ongeveer 20cm en is intact. Het dak van de bebouwing bestaat uit riet en is geheel intact.

| <p><i>Foto 3 : vulpunten in gazon en ontluchtingspunten op bebouwing</i></p> | <p><i>Foto 4: binnenzijde ketelhuis</i></p> |

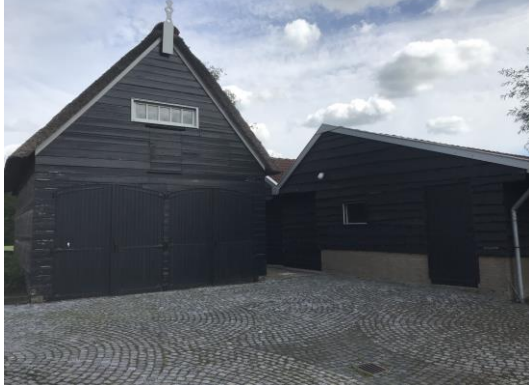
De paardenstal ter hoogte van de tweede te bouwen woning is niet in gebruik en wordt gesloopt voordat nieuwbouw plaats zal vinden. Aan de binnenzijde zijn de oude stallen te zien. Ook is er een werkplaats en een opslagruimte aanwezig. De vloer van deze bebouwing bestaat uit klinkers en intact beton. In de werkplaats is enige vlekvorming te zien op de grond. Het dak van de bebouwing bestaat ook hier uit riet en is geheel intact. Het dak heeft een dakgoot welke intact is.

| <p><i>Foto 5: garage en ingang paardenstal</i></p> | <p><i>Foto 6: binnenzijde voormalige garage</i></p> |

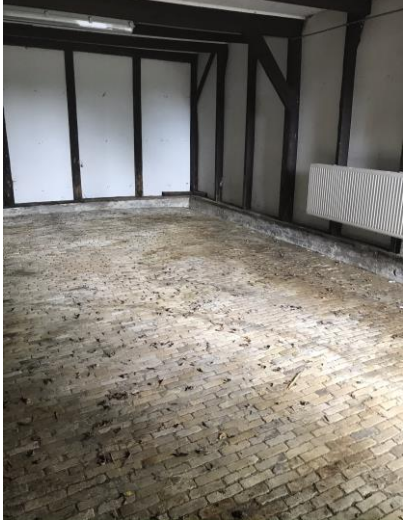
Naast de paardenstal is een kleinere schuur aanwezig. Deze is in het verleden in gebruik geweest als garage. Welk type voertuig hier opgeslagen is geweest is niet bekend. De verharding in de garage bestaat uit klinkers en ziet er netjes uit. Het dak van de bebouwing bestaat ook hier uit riet en is geheel intact.
