**Verkennend bodemonderzoek**

**Lekdijk Oost 66  
te Bergambacht**

Projectcode: 20247VRB  
Kenmerk: U20-0735  
Datum: 6 oktober 2020  
Opdrachtgever: [REDACTED]

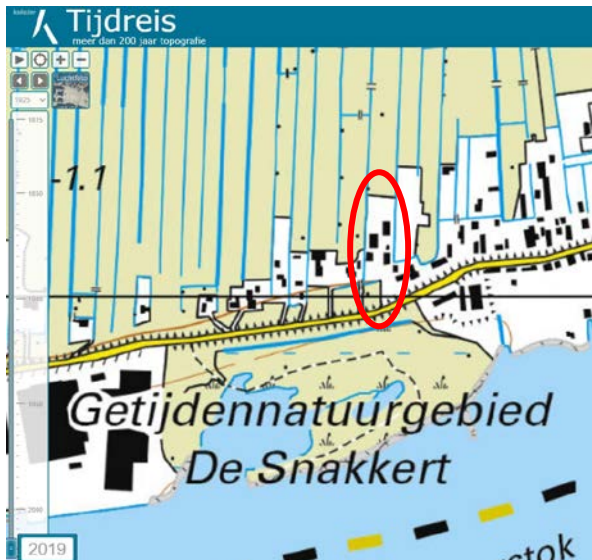
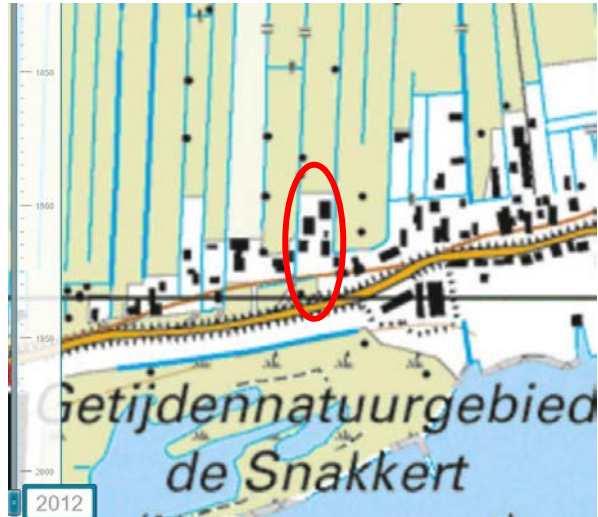
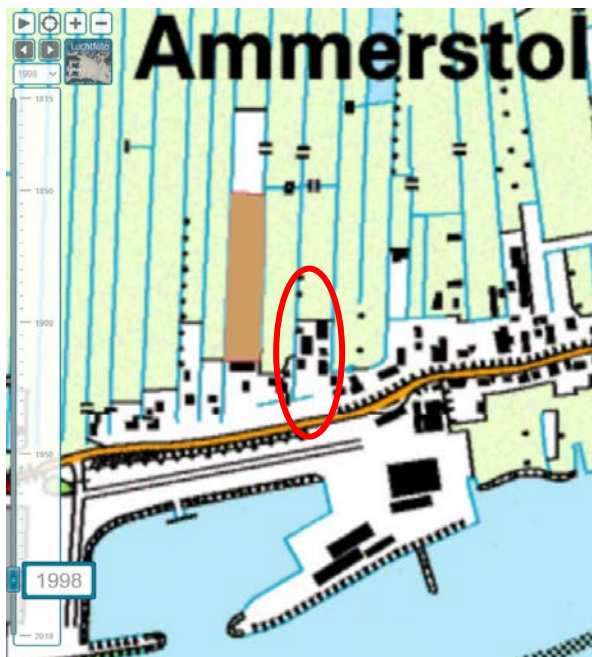
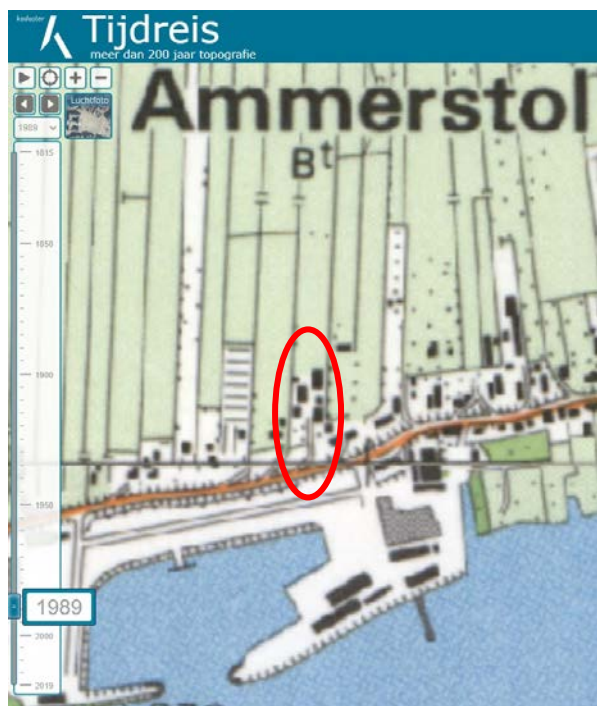
## BIJLAGE HISTORISCHE LANDKAARTEN

- De locatie heeft in het verleden een extensief en/of agrarisch gebruik gehad. De eerste lichte bebouwing is op de kaart van 1914 zichtbaar;
- Op de kaart van 1936 is de hoofdwoning van huidig nr. 68 onder aan de dijk aangegeven. Om het woonkavel ligt nieuwe sloot. Nabijgelegen woningen liggen tegen de dijk aan. Ter hoogte van de onderzoekslocatie is de lichte bebouwing verder uitgebreid. De waterhuishouding in het gebied lijkt enigszins te zijn gewijzigd;
- Op de kaart van 1959 is de lichte bebouwing van de onderzoekslocatie weg en lijkt het areaal van dit extensieve perceel (grasland) te zijn uitgebreid;
- Op de kaart van 1969 is een dam aangelegd in de sloot aan de voet van de dijk die toegang tot het met woonhuis en schuur bebouwde perceel. De dam naar het westelijk aangrenzende kassenperceel is verdwenen;

- Op de kaart van 1981 zijn omliggende percelen, eigenlijk het hele gebied, verder bebouwd. De situatie in de buitendijkse haven is duidelijk gewijzigd.;
- Eind jaren '80 is de huidige situatie van de locatie zichtbaar. De dam is een toegangsweg geworden en de scheidende middensloot met het perceel van nr. 68 is gedempt.
- Tussen 2000 en nu is de achterste erfscheiding verder opgeschoven naar achteren.
