**VERKENNEND BODEMONDERZOEK  
MIDDELLAND 38, KAVEL WEST  
TE KRIMPEN AAN DE LEK**

**Opdrachtgever:**

**Uitgevoerd door:**

De aanleiding voor het bodemonderzoek vormt de aanvraag van een omgevingvergunning voor de bouw van een nieuwe woning op de locatie. Het doel van het bodemonderzoek is aantonen of op de onderzoekslocatie sprake is van een bodemverontreiniging.

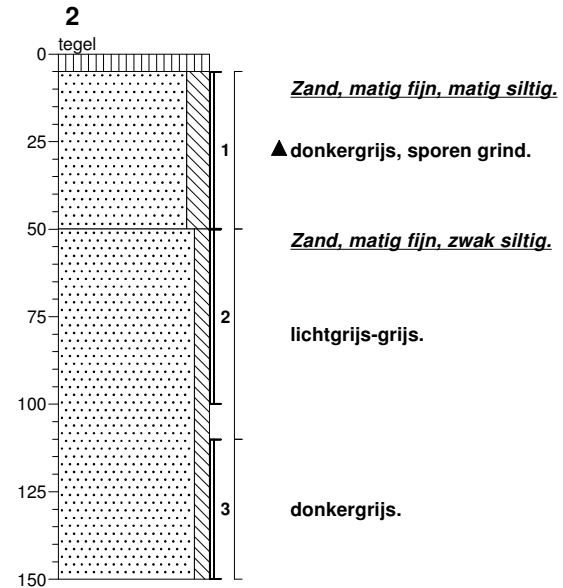
### BESCHRIJVING BOORPROFIELEN

De bovengrond van de locatie bestaat overwegend uit matig humeuze, matig tot sterk zandige klei. In de ondergrond, vanaf 0.5 à 1.2 meter beneden maaiveld wordt (kleiig) veen aangetroffen.

Voor een nadere beschrijving van de aangetroffen bodemlagen en de trajecten van monsternamen, wordt verwezen naar de boorbeschrijvingen in bijlage 3. De in milieuhygiënisch opzicht aan het bodemmateriaal zintuiglijk waargenomen bijzonderheden worden weergegeven in tabel 4.

Terreindeel	Boring	Einddiepte (m -mv)	traject (m -mv)	Waarneming
Planlocatie	1	1,3	0,00 - 0,50	sporen puin, sporen grind
	2	1,5	0,05 - 0,50	sporen grind
	4	1,3	0,30 - 0,80	zwak puinhoudend
	5	2,2	0,10 - 0,50	matig puinhoudend, sporen grind
			0,50 - 1,50	zwak puinhoudend
6	1,7	1,50 - 1,80	sporen puin	
Olieopslag	11	2,5	0,20 - 0,50	sporen puin
			0,40 - 0,70	sporen puin
