**VERKENNEND BODEMONDERZOEK
MIDDELLAND 38, KAVEL OOST
TE KRIMPEN AAN DE LEK**

Door LAWIJN milieu-advies te Polsbroek is in opdracht van V.O.F. van der Laan Krimpen aan De Lek te Krimpen aan de Lek een verkennend bodemonderzoek uitgevoerd op de locatie Middelland 38 te Krimpen aan de Lek (kavel oost). Het onderzoek is uitgevoerd conform de onderzoeksstrategie voor verkennend bodemonderzoek, zoals vermeld in de NEN 5740 van het Nederlands Normalisatie Instituut (2009).

De aanleiding voor het bodemonderzoek vormt de aanvraag van een omgevingvergunning voor de bouw van een nieuwe woning op de locatie. Het doel van het bodemonderzoek is aantonen of op de onderzoekslocatie sprake is van een bodemverontreiniging.

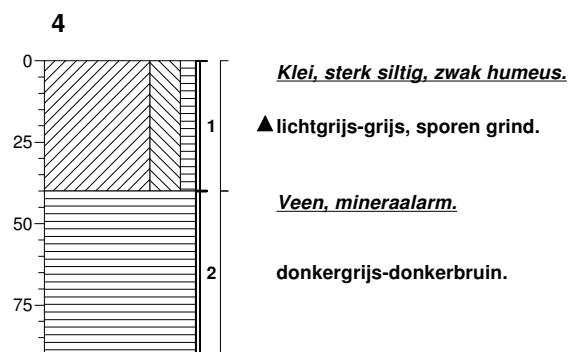
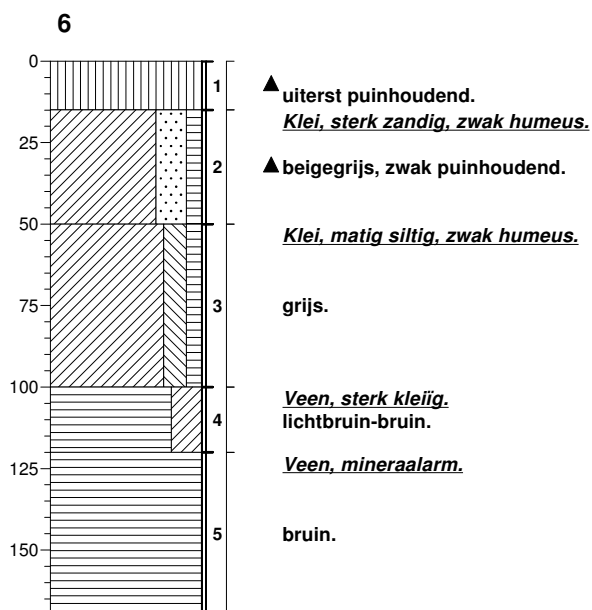
BESCHRIJVING BOORPROFIELEN

De bovengrond van de locatie bestaat uit matig tot sterk zandige klei. In de ondergrond, vanaf 0.4 à 0.5 meter beneden maaiveld, wordt matig siltige klei aangetroffen, dat op een diepte van circa 0.9 meter beneden maaiveld overgaat in (kleiig) veen.
