**Wijzigingsplan**

**Kadijk 11 Rotsterhaule**

Wijzigingsplan Kadijk 11 Rotsterhaule

Maart 2022

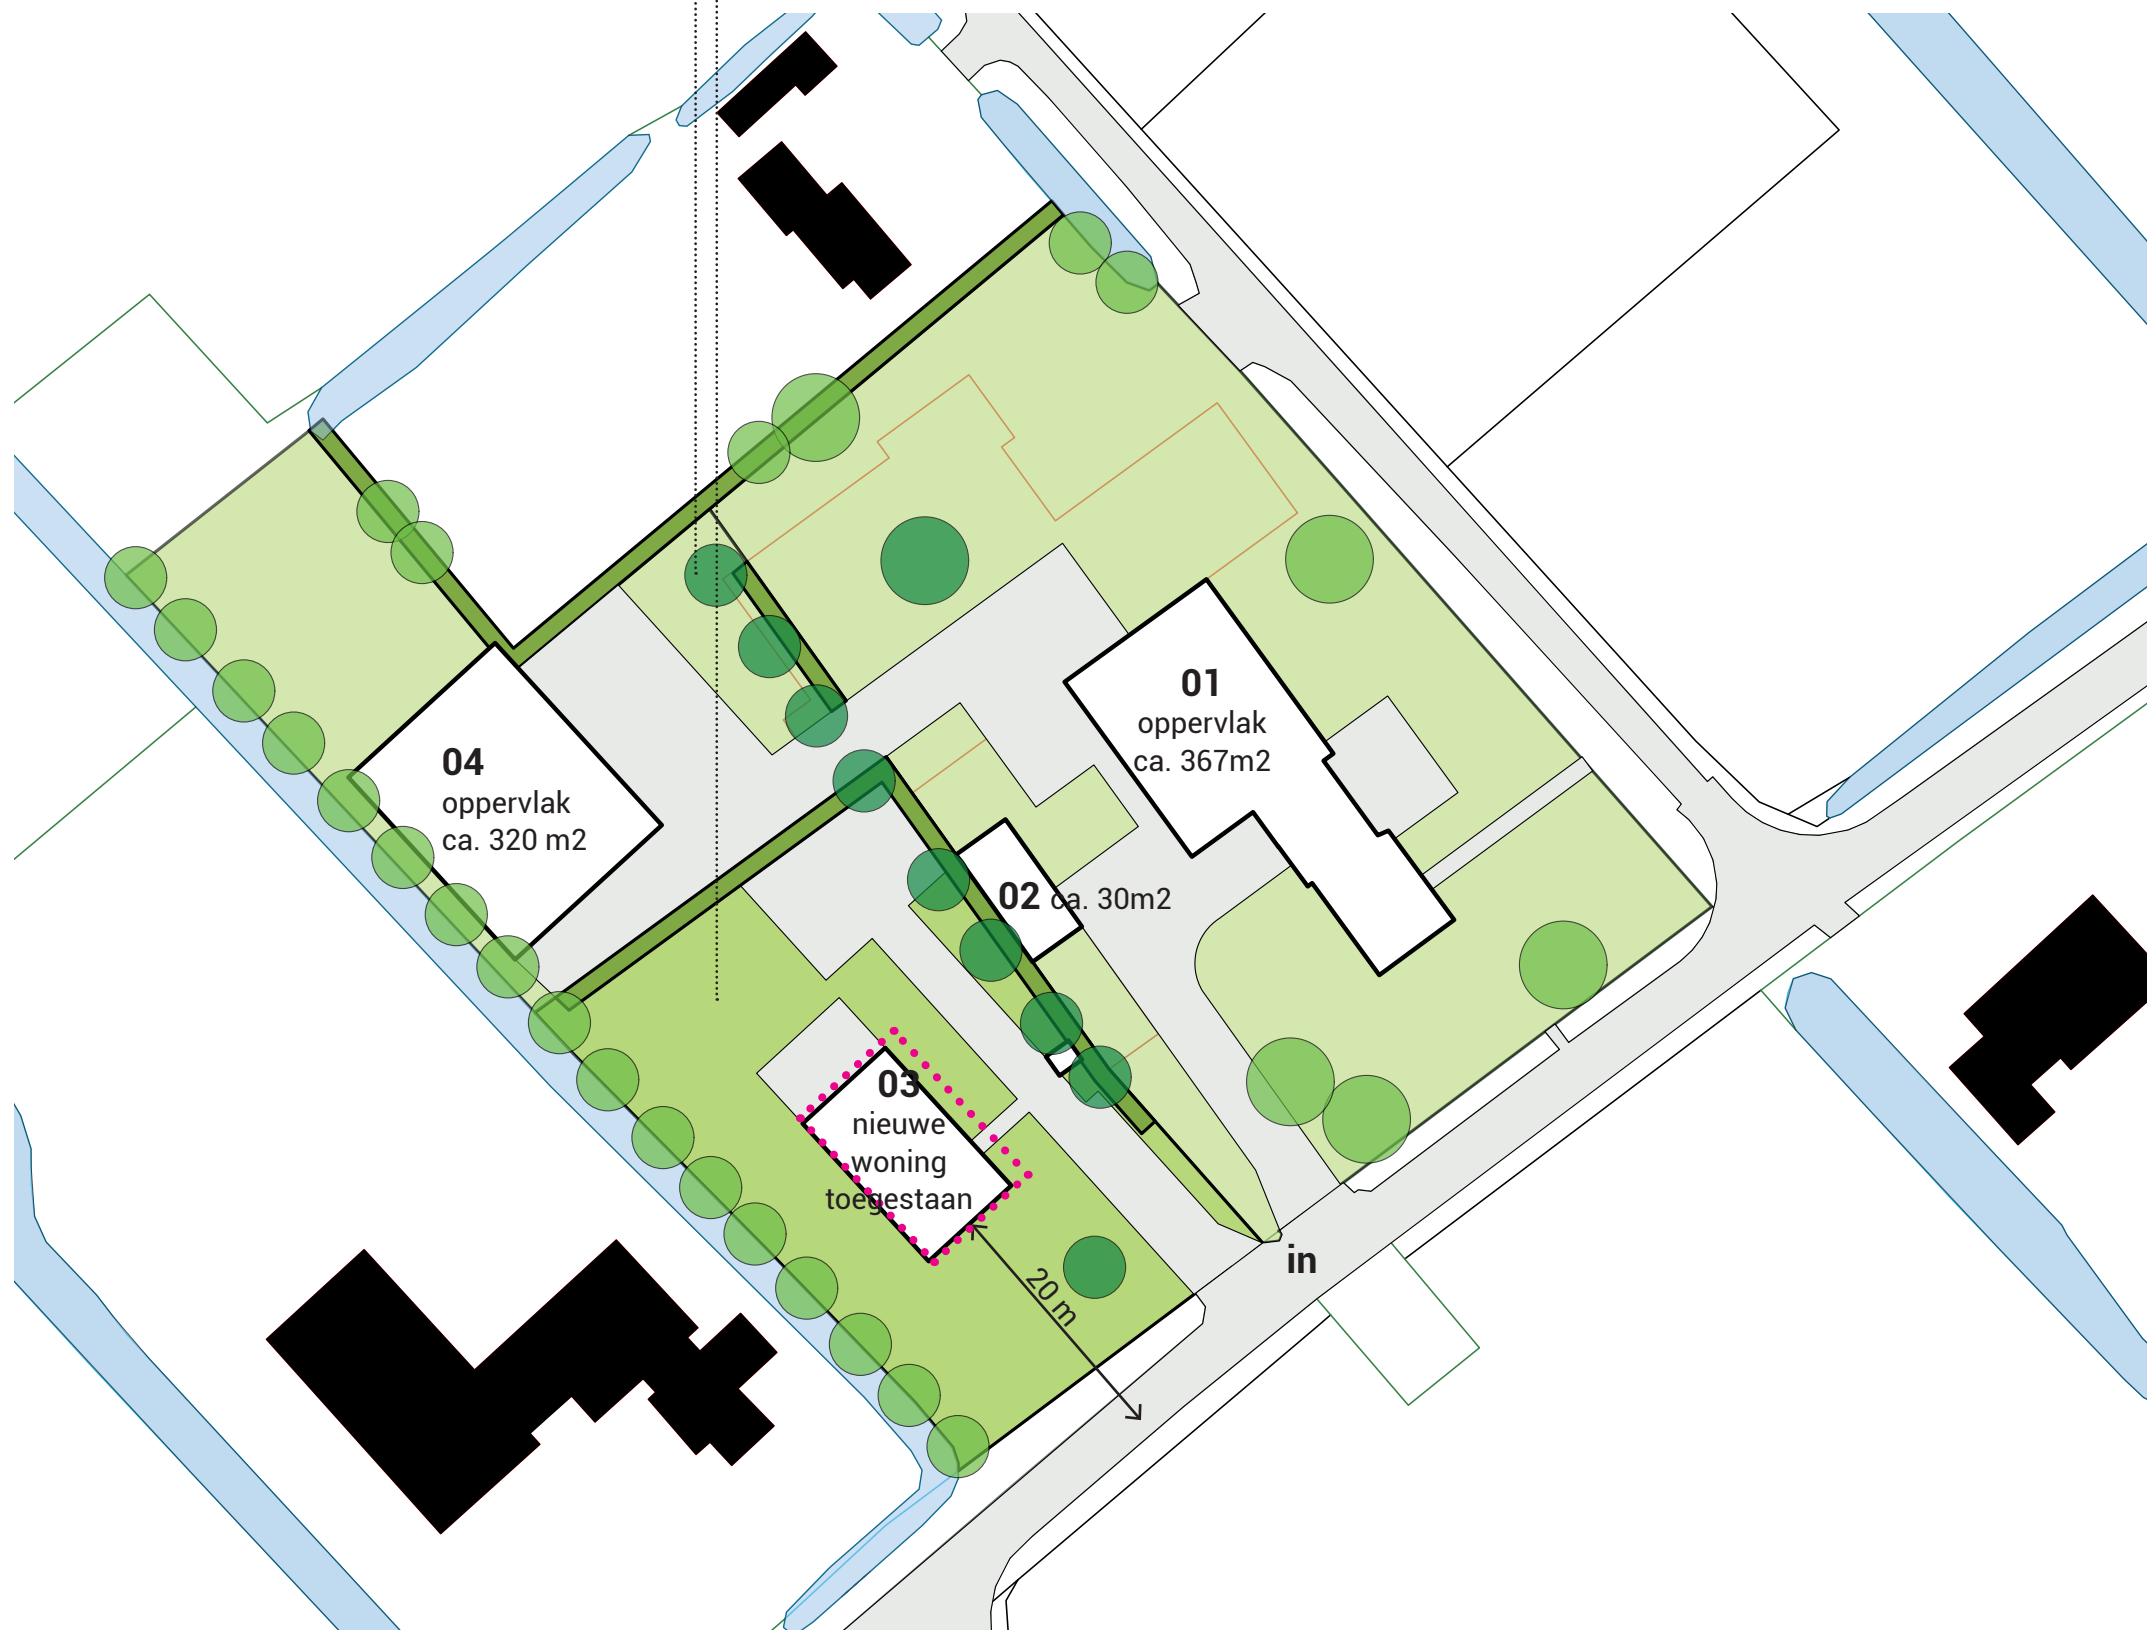
## GEWIJZIGDE SITUATIE

Bouwvlak 150 m²  
Oppervlakte woning incl.  
bijbehorende bouwwerken  
max. 300 m²

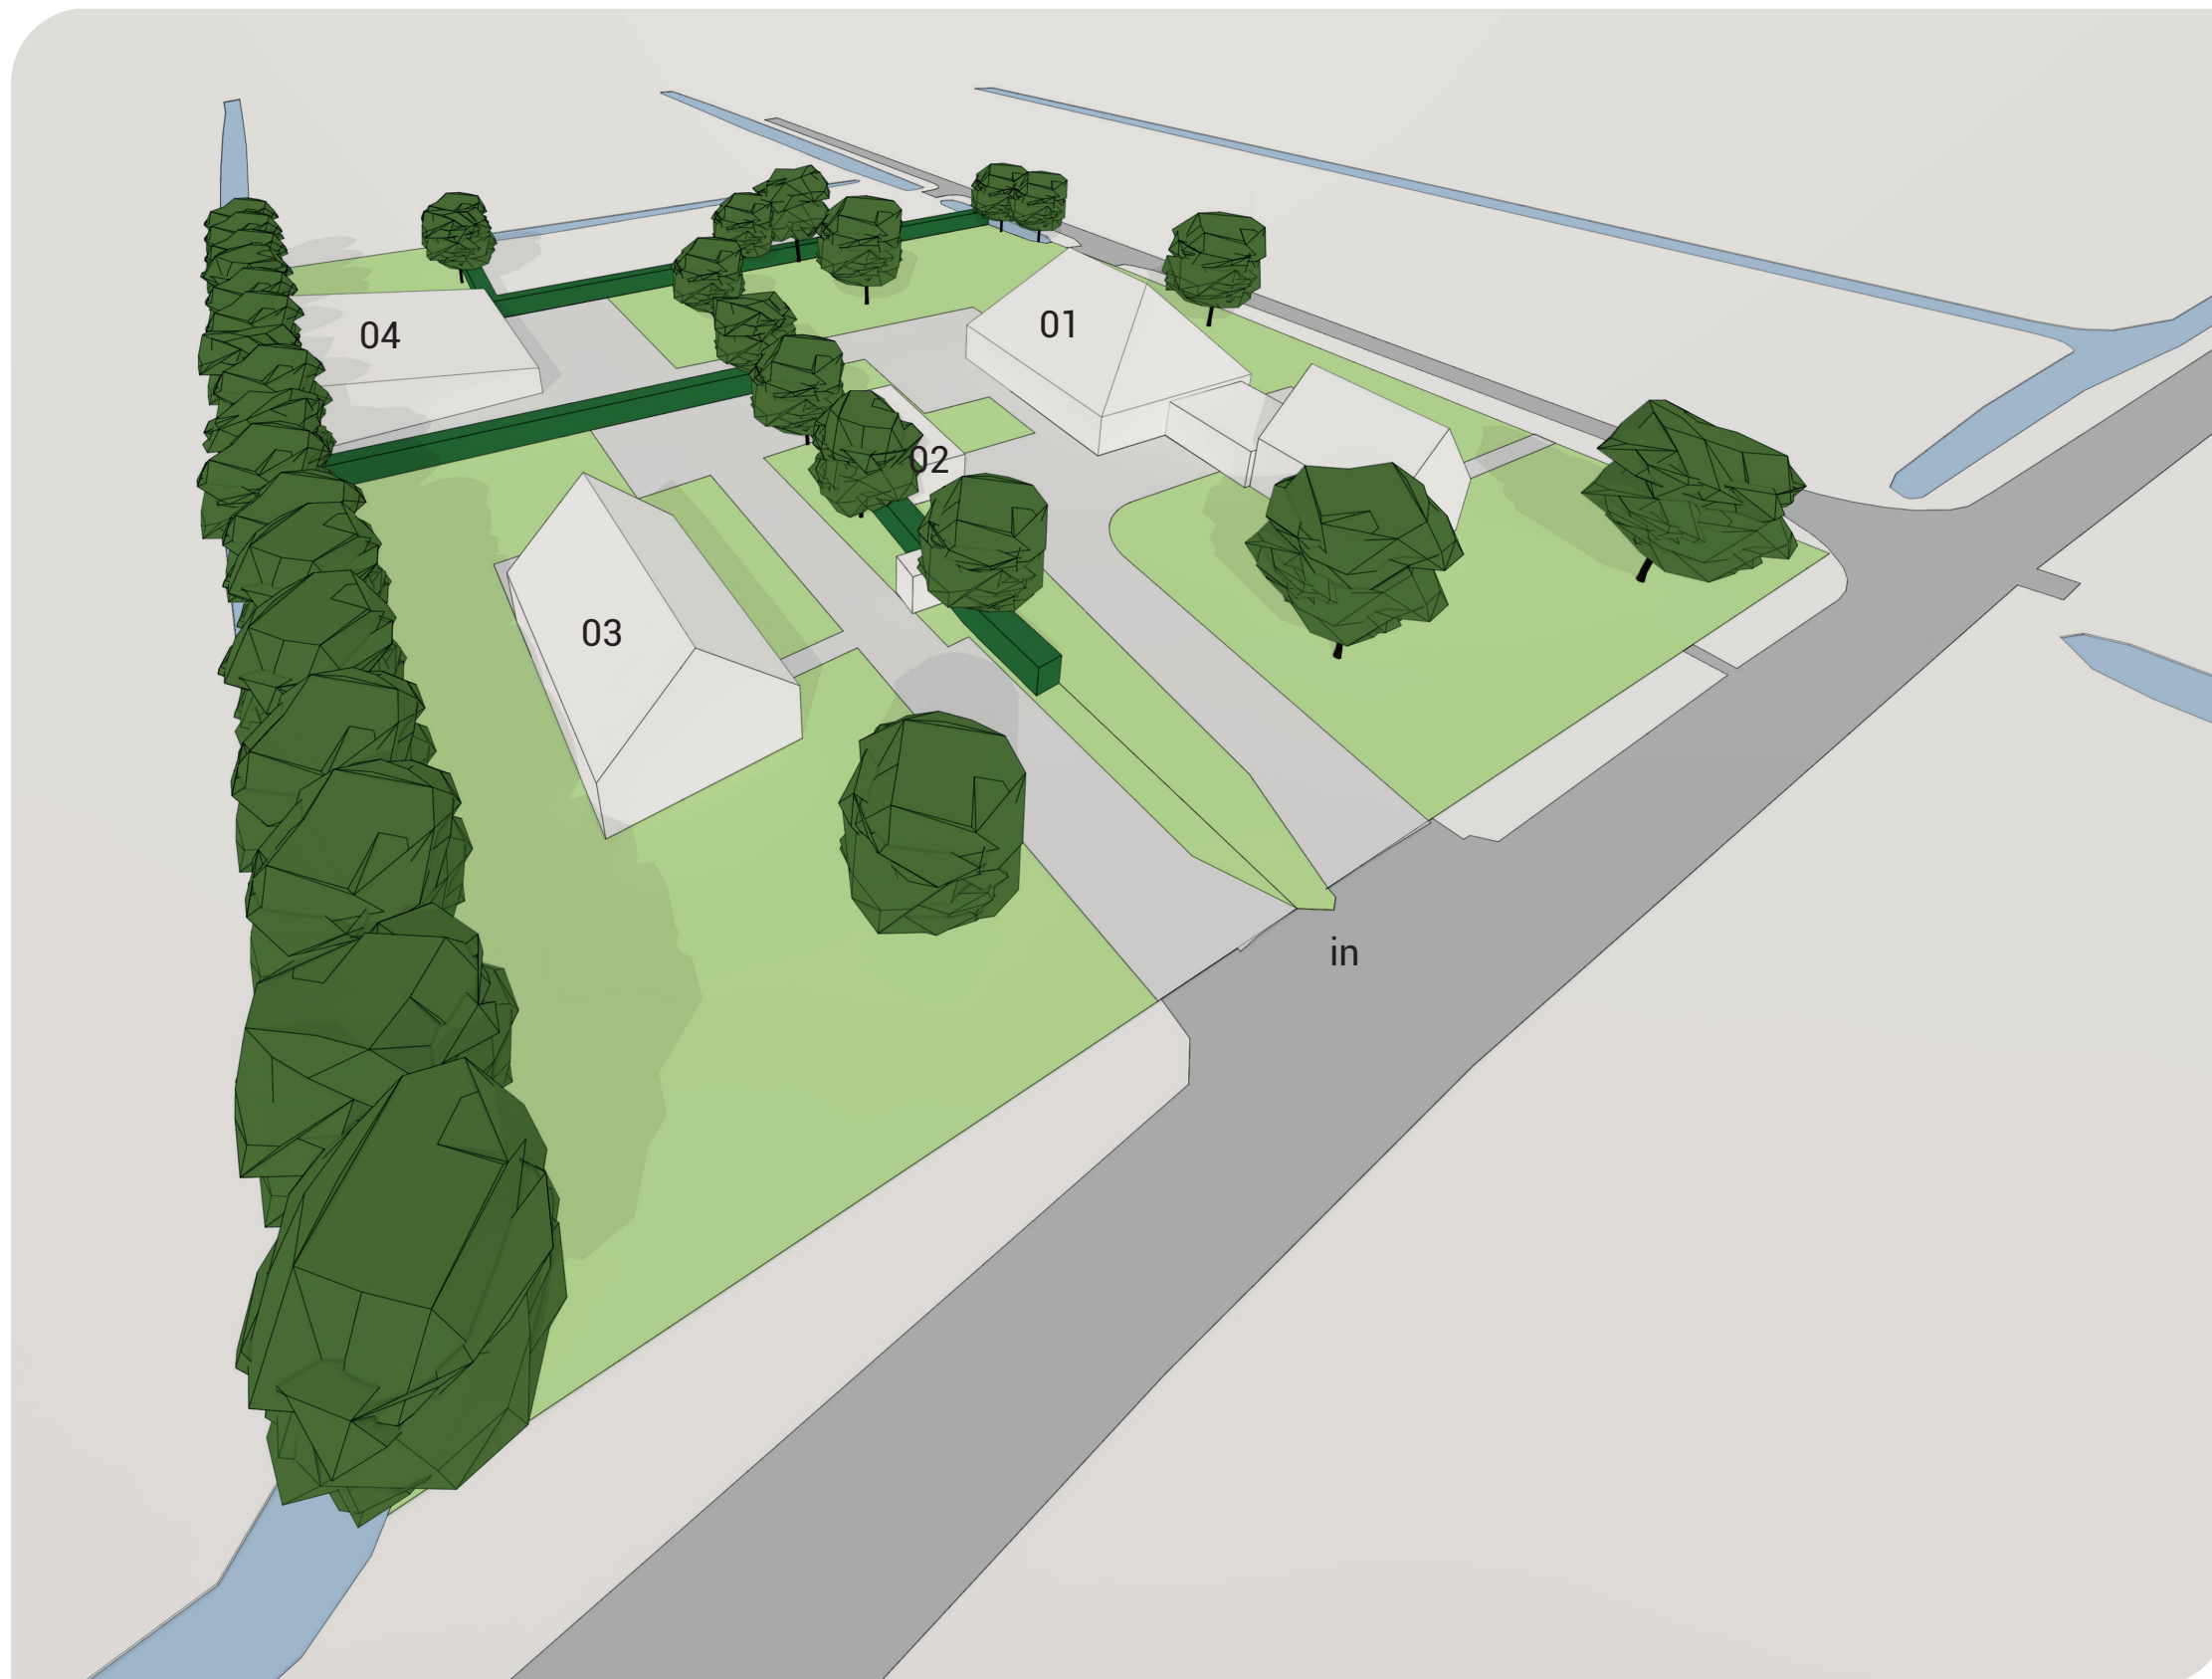
**VERBEELDING VANUIT DE LUCHT**

- 01 woonboerderij
- 02 aangepaste bijgebouwen
- 03 nieuwe woning
- 04 bestaande schuur

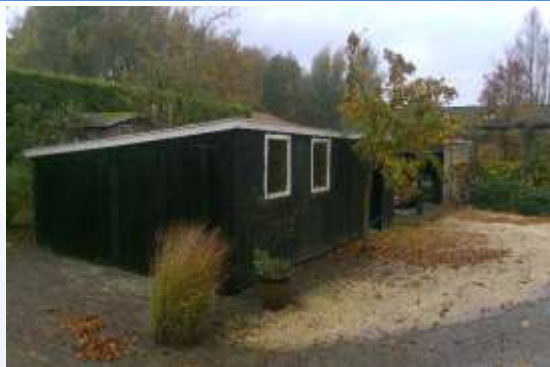
| De toepassing bevat hechtgebonden asbest en is licht verweerd. Geadviseerd wordt de toepassing te laten saneren bij sloop en of renovatie. | |

1 | Schuur met golfplaten

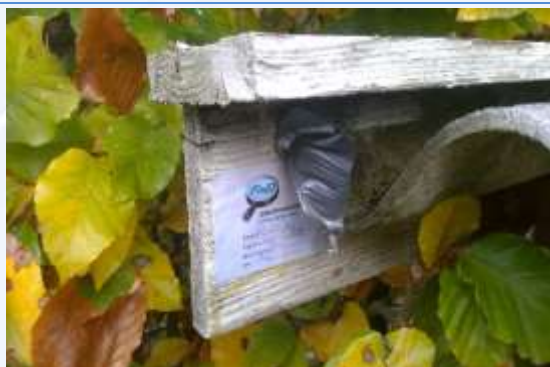
3 | Monstername golfplaten

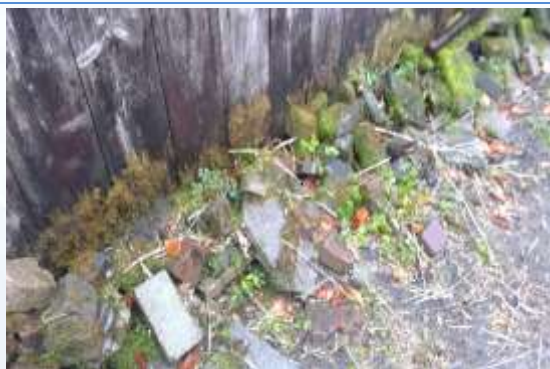
| Aan de achterzijde van de schuur zijn op meerdere plaatsen restanten golfplaat aangetroffen. Geadviseerd wordt de toepassing op korte termijn te laten saneren. | |

4 | Restanten golfplaat

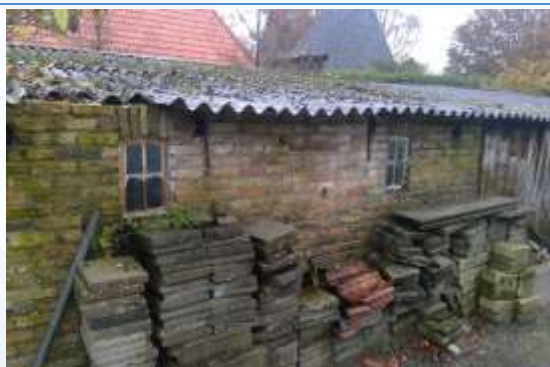
| De toepassing is bij meerdere ramen bemonsterd en blijkt na analyse geen asbest te bevatten. Verdere maatregelen zijn niet noodzakelijk. | |

6 | Stopverf metalen ramen

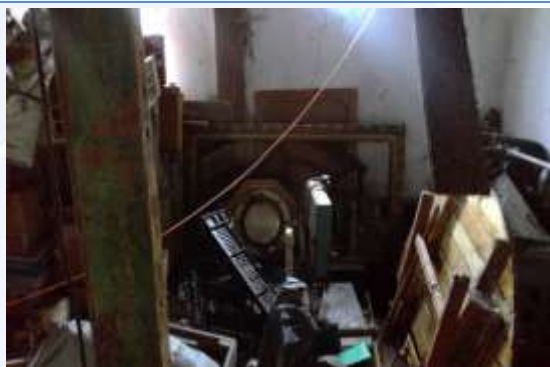
8 | Losstaande metalen ramen

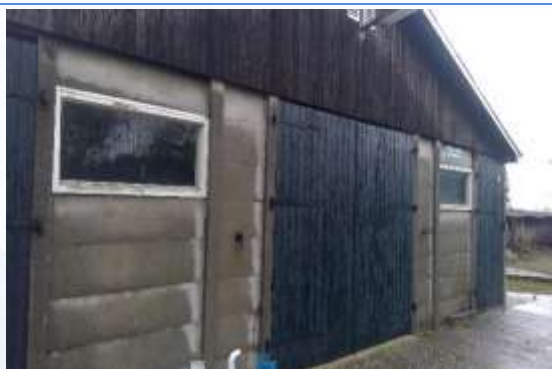
| De toepassing is bij twee ramen bemonsterd en blijkt na analyse geen asbest te bevatten. Verdere maatregelen zijn niet noodzakelijk. | |

18 | Beglazingskit houten kozijnen

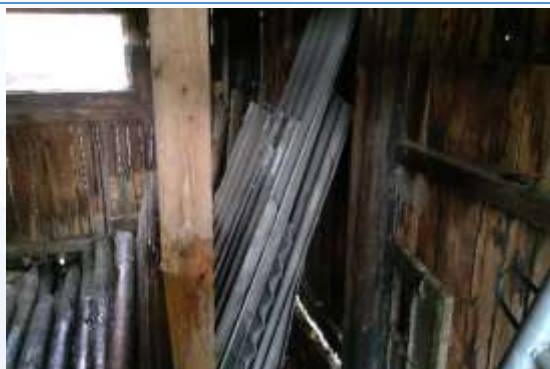
| De toepassing bevat hechtgebonden asbest en is losstaand.<br>Geadviseerd wordt de toepassing te laten saneren i.c.m. de sanering van bron 9. | |

22 | Losstaande golfplaten

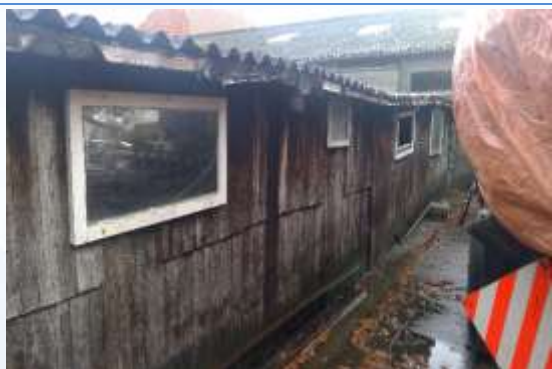
| De toepassing is bij twee ramen bemonsterd en blijkt na analyse geen asbest te bevatten. Verdere maatregelen zijn niet noodzakelijk. | |

24 | Stopverf houten kozijnen

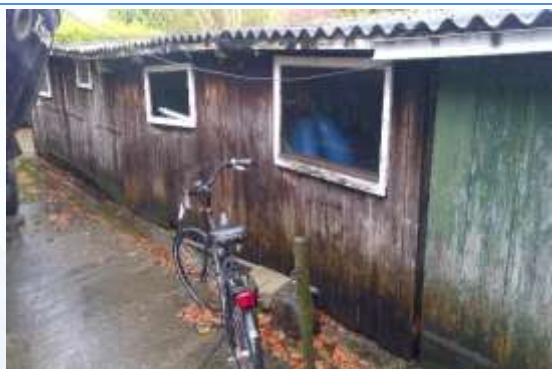
| De toepassing is bij twee ramen bemonsterd en blijkt na analyse geen asbest te bevatten. Verdere maatregelen zijn niet noodzakelijk. | |

26 | Beglazingskit houten kozijnen

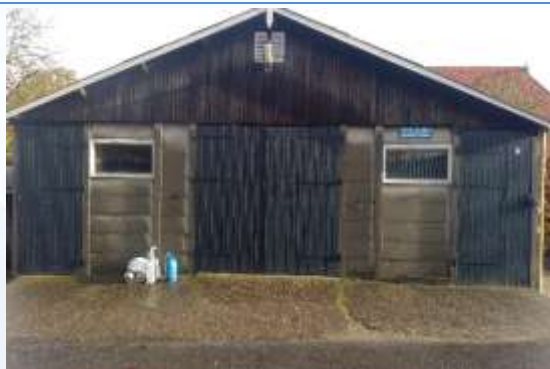
| De toepassing bevat hechtgebonden asbest en bevindt zich tussen en naast de betonnen constructie. Geadviseerd wordt de toepassing te laten saneren bij sloop. | |

28 | Afdichtingskit

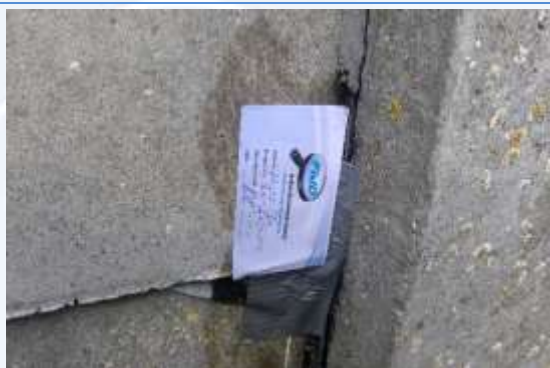
30 | Monstername afdichtingskit

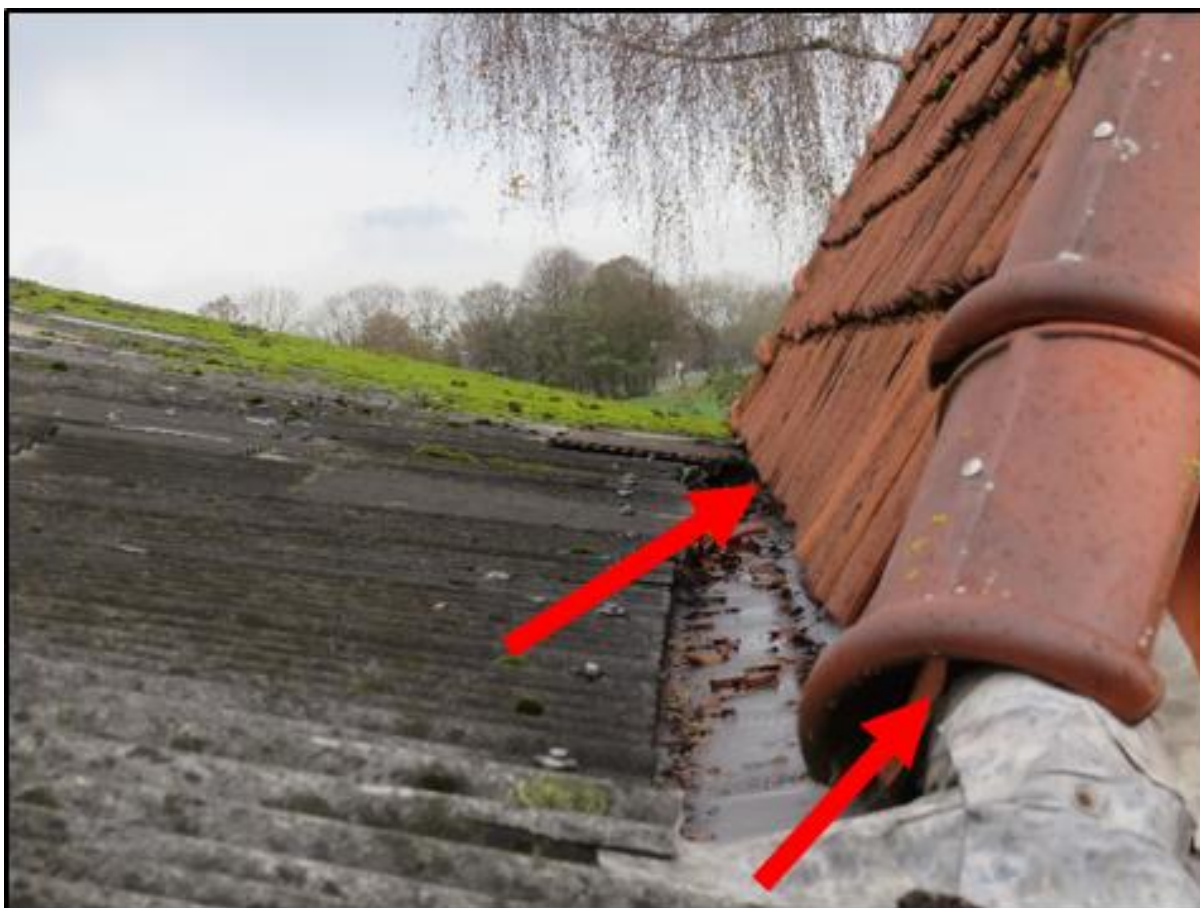
Figuur 2.3. Ruimten onder de onderste rij gegolfde dakpannen bieden geschikte nestgelegenheden voor huismussen.

Met deze huismussen kan echter rekening worden gehouden, door bij het aanleggen van gegolfde dakpannen de onderzijde hiervan in de nieuwe situatie toegankelijk te houden voor huismussen, waardoor eventuele bestaande nesten bereikbaar blijven voor deze soort. Doordat ook het verstoren van jaarrond beschermde nesten ontheffingsplichtig is, dienen de werkzaamheden ook buiten de broedperiode uitgevoerd te worden. Deze periode loopt over het algemeen van 15 maart tot 15 juli, maar kan afwijken als gevolg van klimatologische omstandigheden. Indien men hieraan kan voldoen, kunnen negatieve effecten op jaarrond beschermde nesten van huismussen op voorhand worden uitgesloten.

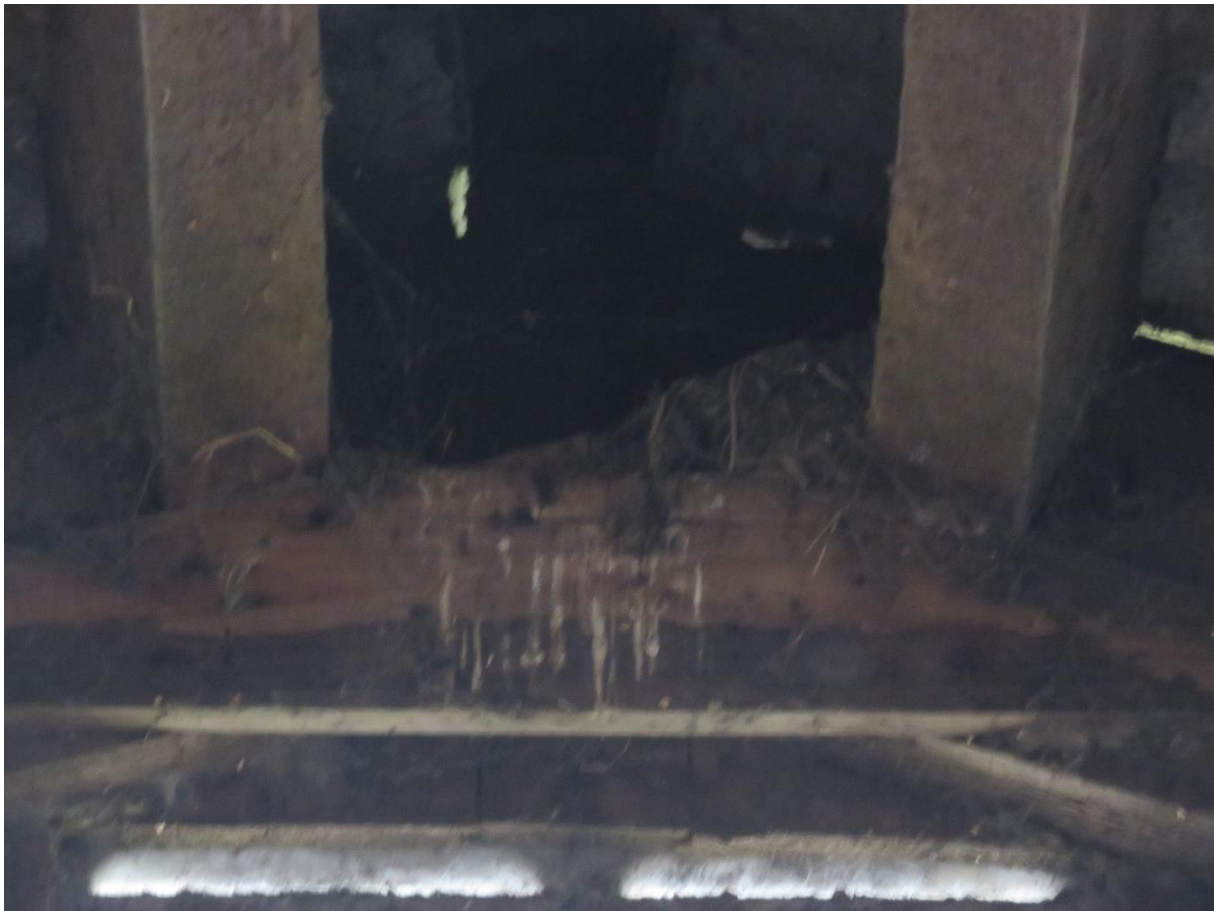
In de te slopen paardenstalling is een oud nest aangetroffen (figuur 2.4). Op basis van de modderige structuur van dit nest betreft dit naar alle waarschijnlijkheid een oud boerenwaluw nest. Boerenwaluw betreft binnen de kaders van de Wet natuurbescherming een zogenaamde 'categorie 5' soort. Dit houdt in dat deze alleen bescherming geniet wanneer de omgeving van het plangebied geen alternatieven biedt. Doordat er in de omgeving van het plangebied diverse vergelijkbare boerderijen aanwezig zijn, is er sprake van alternatieven. Dit nest is derhalve niet jaarrond beschermd, maar wel beschermd tijdens het broedproces. Met dit nest kan rekening worden gehouden door de voorgenomen werkzaamheden buiten de broedperiode uit te voeren. Deze loopt over het algemeen van 15 maart tot 15 juli, maar kan afwijken als gevolg van klimatologische omstandigheden.

Figuur 2.4. Oud boerenwaluwnest in de te slopen paardenstalling.
