## Verkennend (asbest)bodemonderzoek

KADE 5 TE ST. NICOLAASGA

Locatie: Kade 5 te St. Nicolaasga  
Projectnummer: EN05007  
Kenmerk: 190164  
Status: definitief, versie 1

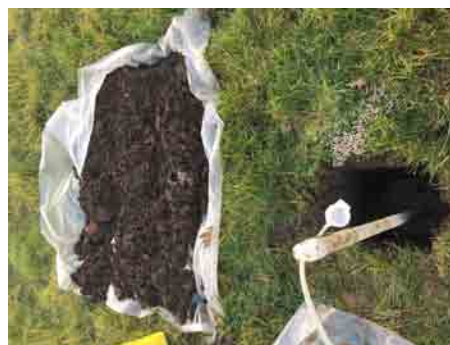
meetpunt 01  
13041669

| Meetpunt | Bodemtraject (cm-mv) | | | Bijzonderheid |
|---|---|---|---|---|
| 01 | 0 | - | 50 | Zwak baksteen, zwak metselpuin, resten plastic |

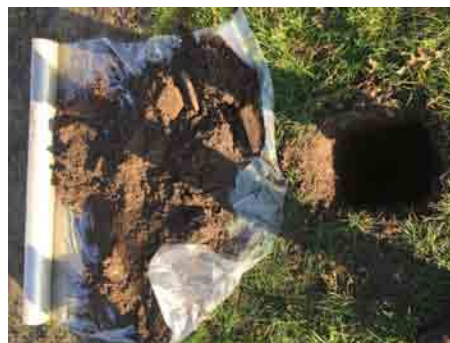
meetpunt 02  
13041673

| Meetpunt | Bodemtraject (cm-mv) | | | Bijzonderheid |
|---|---|---|---|---|
| 02 | 0 | - | 50 | Resten baksteen, resten metselpuin, 2 stukken asbestverdacht materiaal |

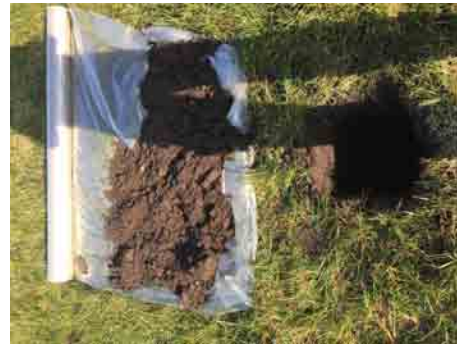
meetpunt 16  
13109323

| Meetpunt | Bodemtraject (cm-mv) | | | Bijzonderheid |
|---|---|---|---|---|
| 16 | 0 | - | 40 | Zwak baksteen, resten metselpuin, 2 stukken asbestverdacht materiaal |
