**2. Bekende gegevens op Brinklaan 13 te BUSSUM**

## Bijlage 3 Omgevingsrapportage

## Bijlage 1: Locatietekening Brinklaan 15 te Bussum

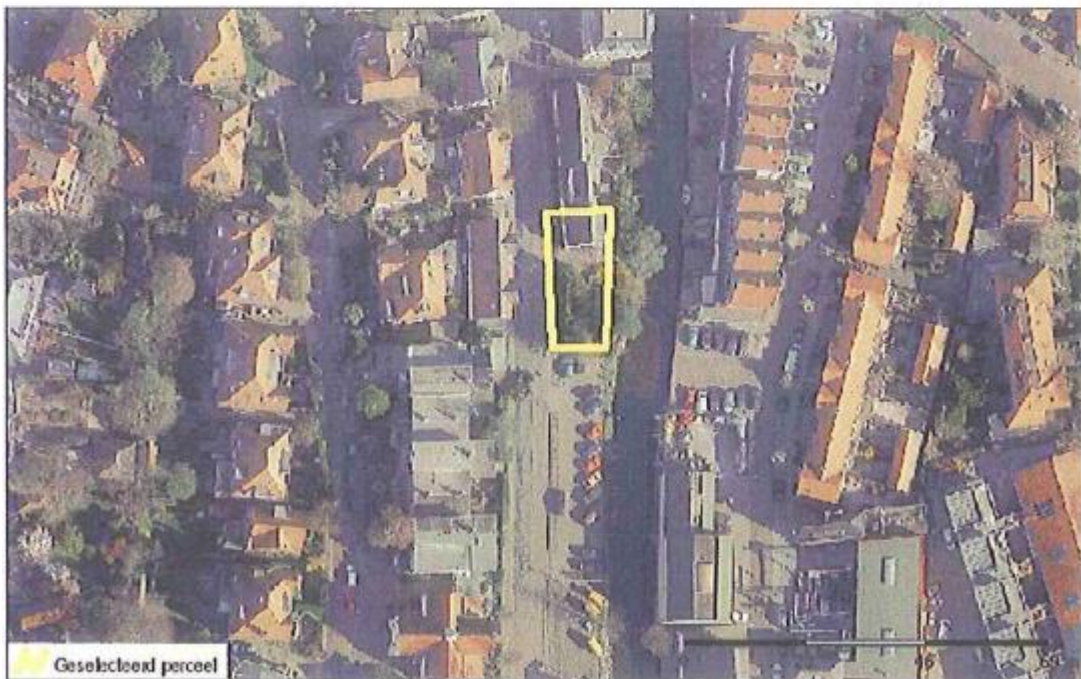
In dit hoofdstuk vind u een kaart met legenda en een luchtfoto van de onderzoekslocatie.

In dit hoofdstuk worden de kadastrale kenmerken van het perceel gegeven, de oppervlakte en de geografische ligging van het perceel. De ligging van het perceel wordt aangegeven met een contour die is ingetekend in een luchtfoto.

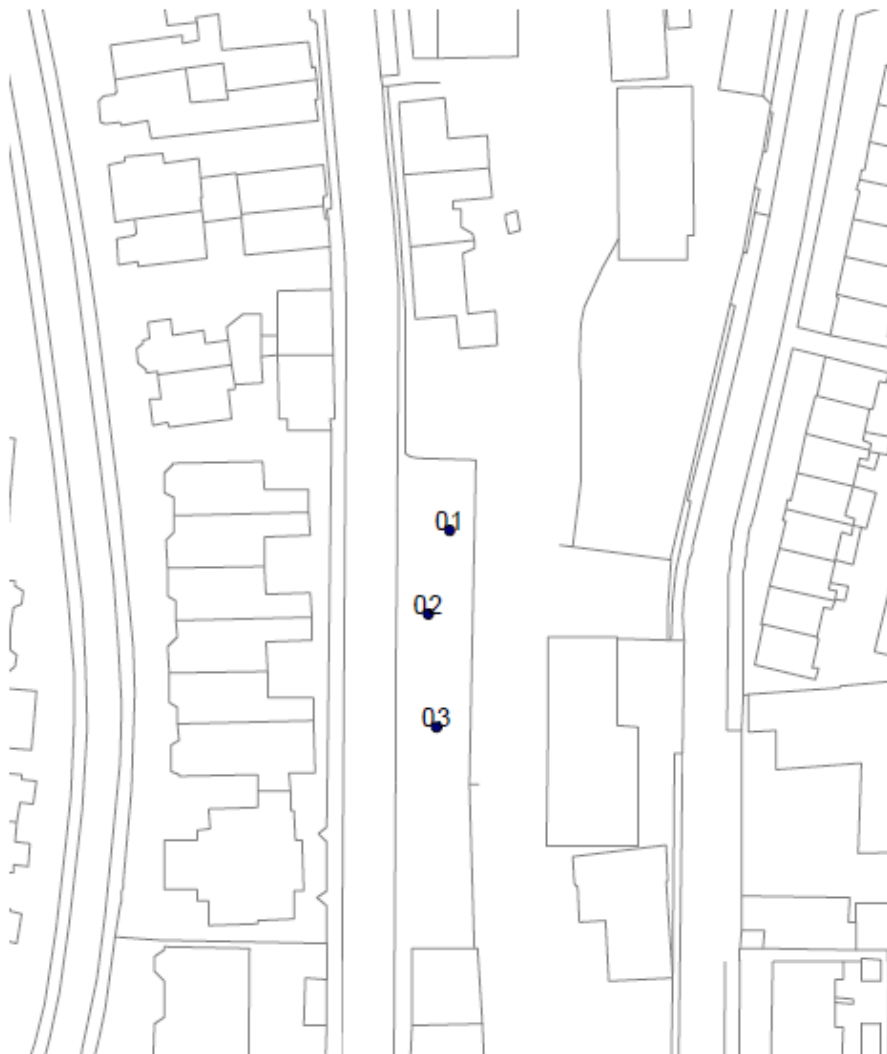
schaal 1 : 250
