Nader bodemonderzoek  
aan de  
**Energiestraat bij 7 te Naarden**

**NADER BODEMONDERZOEK**

Projectnummer : BO21017

Locatie : Energiestraat bij 7  
1411 AN NAARDEN

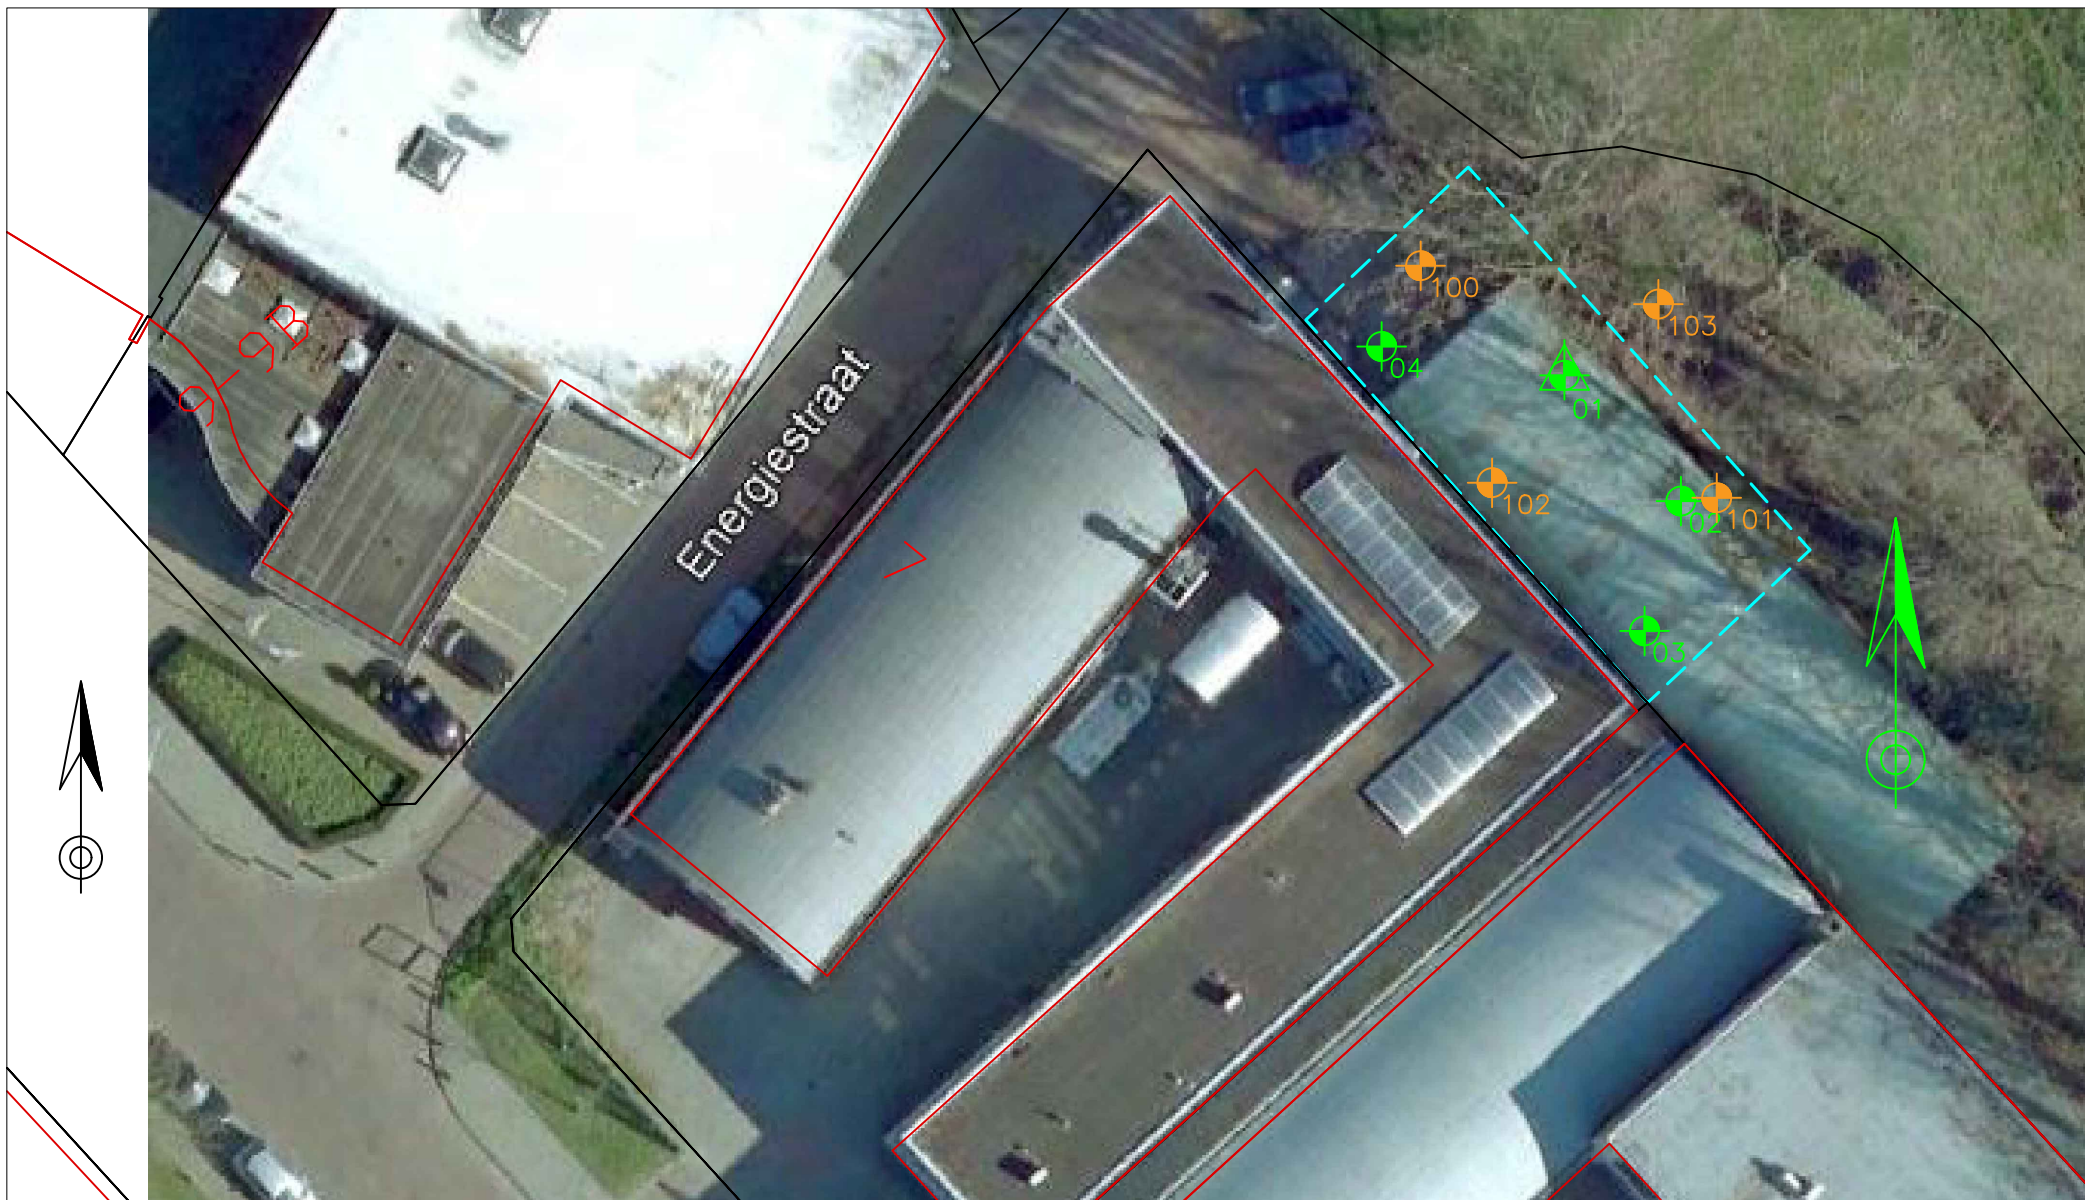
Onderwerp  
**Meetpunten**

De boringen worden met een afstand van circa 7 meter in de alle vier de windrichtingen ten opzichte van boring 01 verricht.

De meetpunten zijn weergegeven in bijlage 2. De bodemprofielen staan beschreven in bijlage 3. De grondmonsters zijn afzonderlijk verpakt en geconserveerd, waarna ze naar het laboratorium zijn gebracht.
