## **Verkennd bodemonderzoek**

Keur 11 te Schijndel

Kadastrale gegevens: gemeente Schijndel, sectie L, nummer 129 (ged.)

Projectnummer: 20201519-1  
Datum: 16 juni 2020

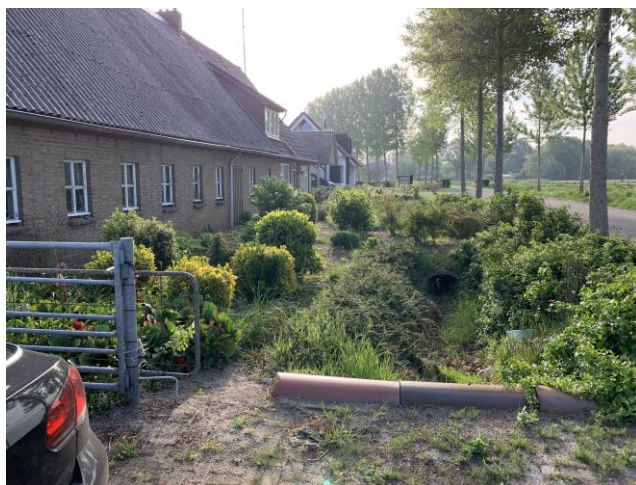
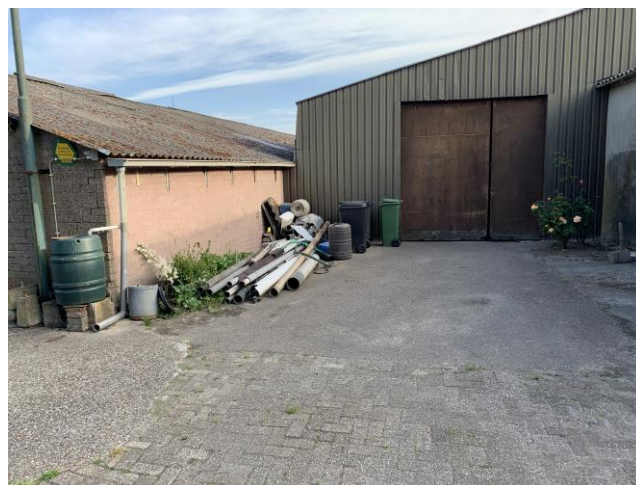
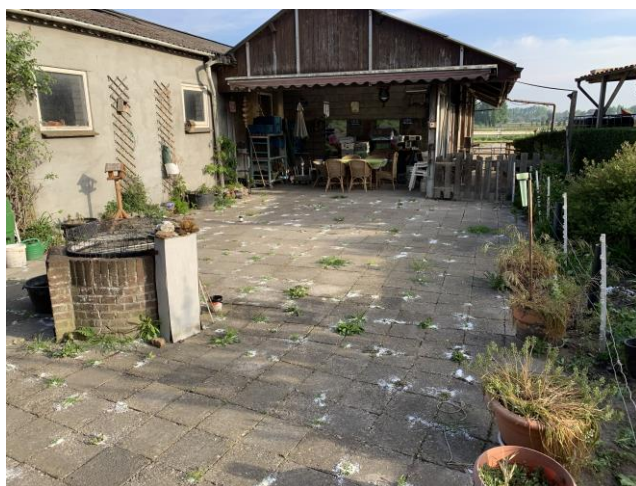
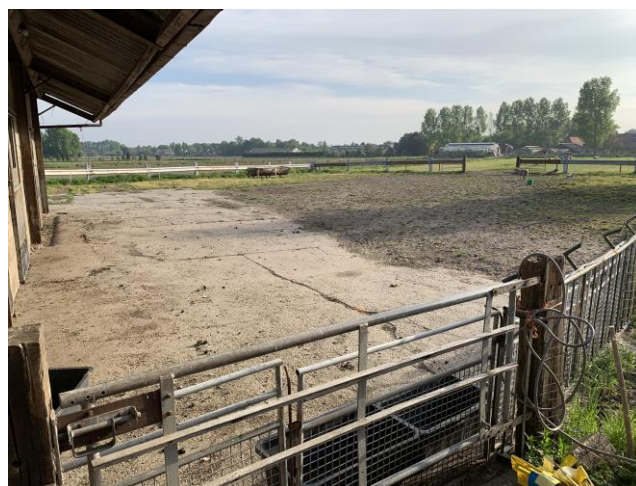
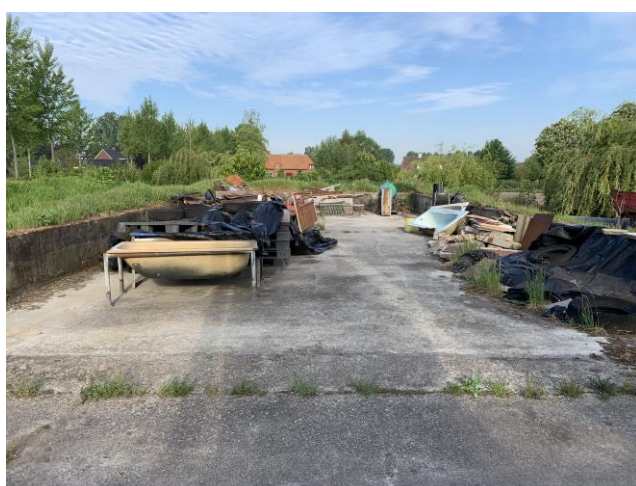
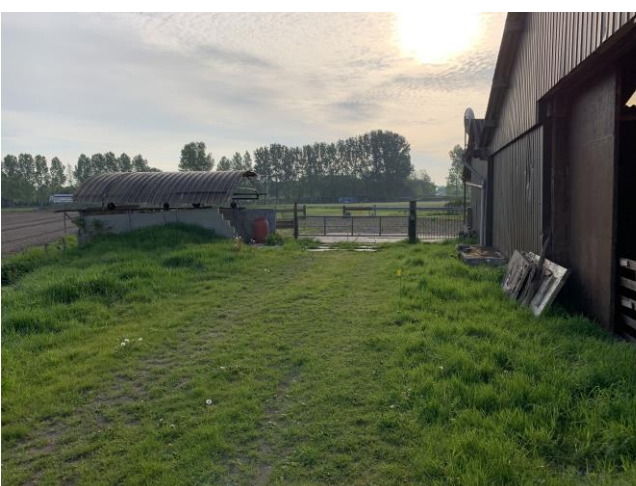
**Figuur 2: huidige situatie (6 foto's)**

De onderzoekslocatie is in gebruik als agrarisch bedrijf met woonhuis waarbij opslag plaats vindt van diverse materialen zoals klinkers en hout. De bebouwing ter plaatse van de onderzoekslocatie wordt gesloopt voor de realisatie van een tweetal woningen. Voor een indruk van de onderzoekslocatie wordt verwezen naar figuur 2.
