## **CULTUURHISTORISCH ADVIES LAGE BIEZEN 1 ZIJTAART**

Cuijpers Advies heeft opdracht ontvangen voor het uitvoeren van een cultuurhistorisch onderzoek naar het voormalig agrarisch complex Lage Biezen 1 te Zijtaart (gem. Meierijstad). Het hoofdgebouw van het complex, de langgevelboerderij, heeft zekere cultuurhistorische waarden als voorbeeld van het eindpunt van de historische ontwikkeling van de traditionele streekeigen boerderijvorm en als onderdeel van het historisch ensemble van bebouwing aan de Lage Biezen.

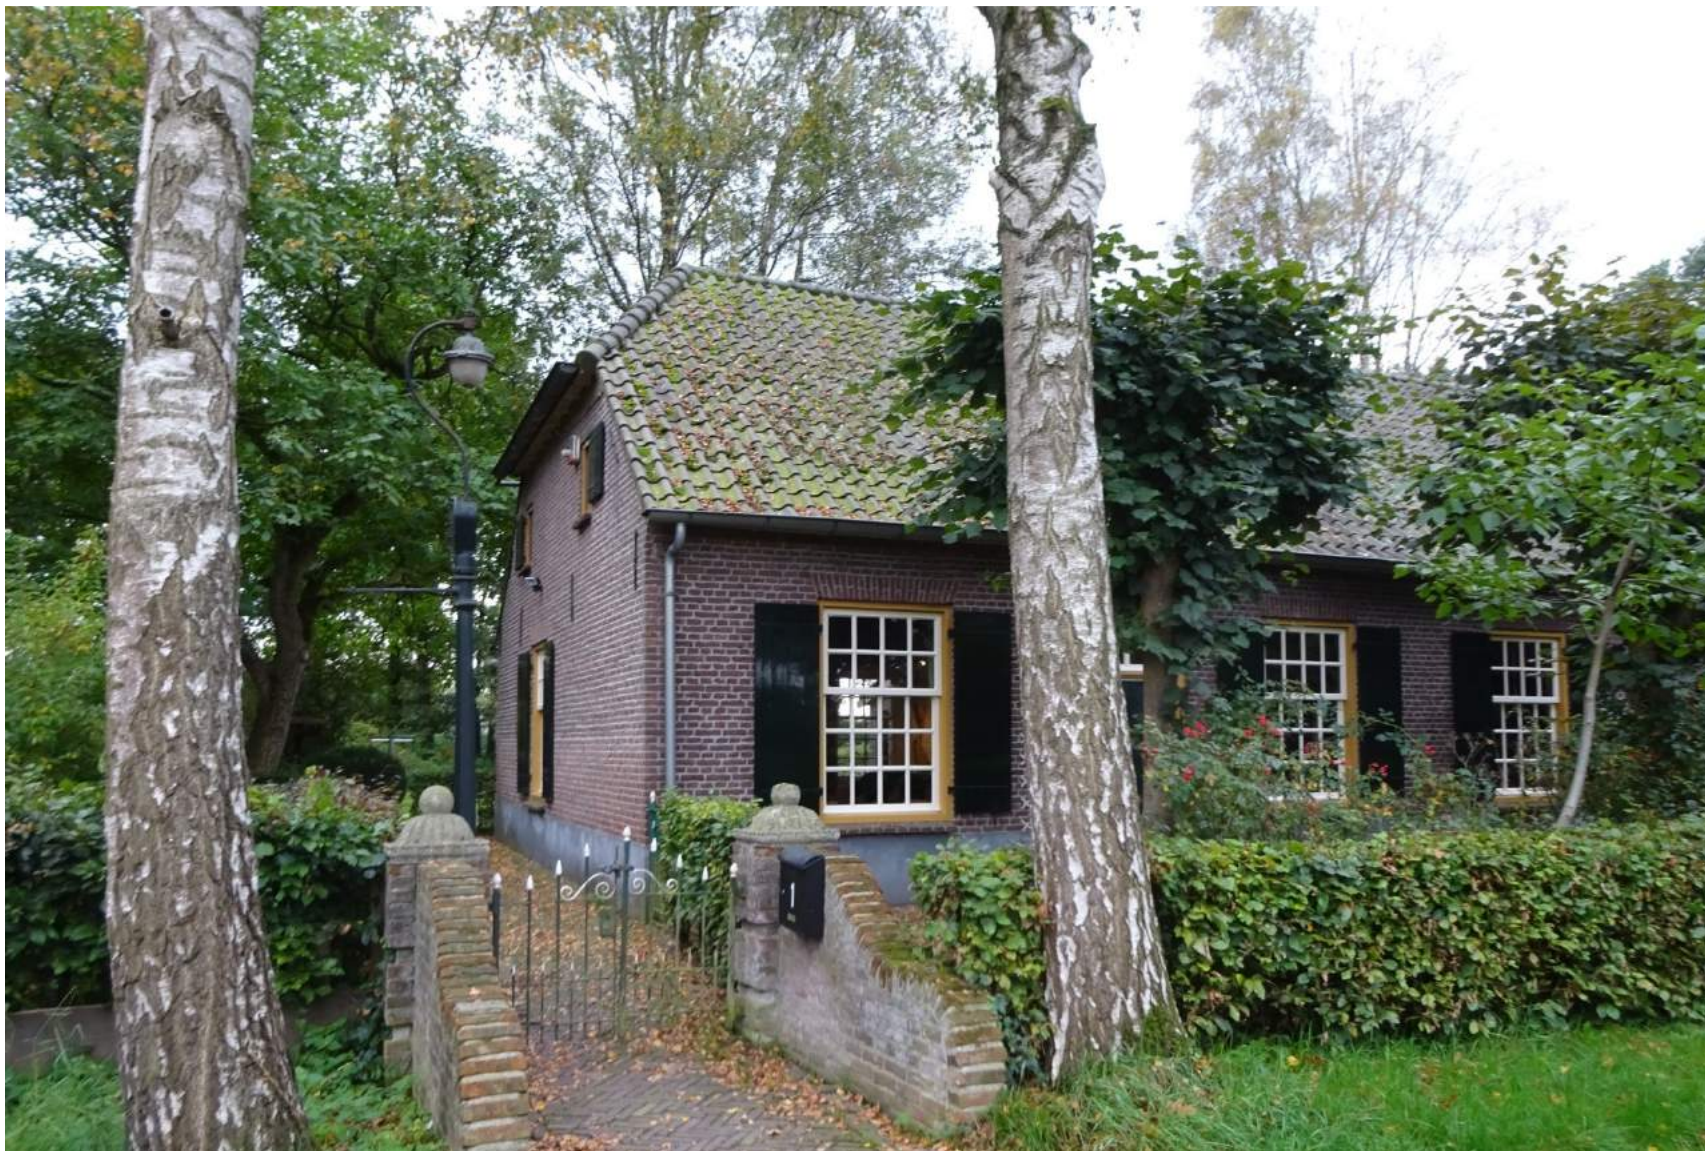
<<< **Figuur 1 - (vorige pagina): voorgevel van het voormalig woongedeelte van de langevelboerderij Lage Biezen 1 te Zijtaart.**

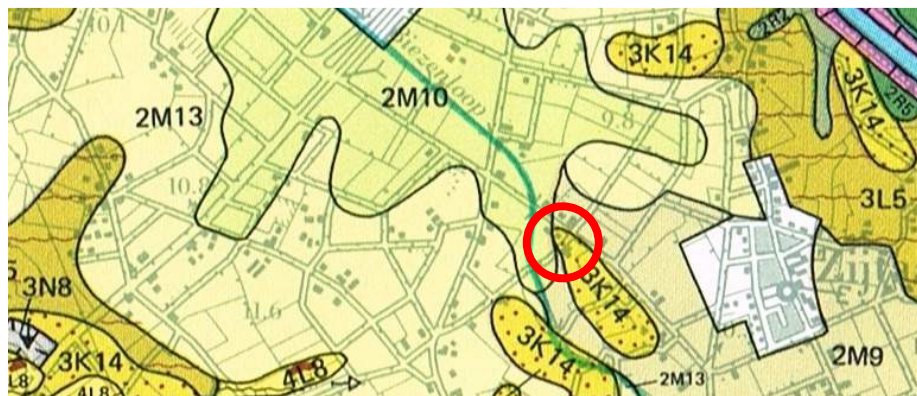
**Figuur 4 - Geomorfologische kaart van de omgeving van het studiegebied.** De locatie is gelegen op een lage dekzandrug (3K14), te midden van een vlakte van ten dele verspoelde dekzanden (2M9).

De onderzoekslocatie is gelegen op een dekzandrug<sup>3</sup>, ontstaan in de laatste ijstijd. De middelhoge delen van het dekzandgebied waren geschikt voor de landbouw. Ten zuiden van het studiegebied ontstond in de middeleeuwen een akkercomplex, waarvan de contouren nog steeds herkenbaar zijn op de bodemkaart<sup>4</sup>. De ondergrond was weliswaar niet erg vruchtbaar, maar dit werd verbeterd door daar stalmest op te brengen. Door eeuwenlange bemesting ontstond er een dikke humeuze bovenlaag (esdek genoemd). Uit de bodemkaart blijkt ook dat het studiegebied zelf rechtstreeks uit de oorspronkelijke heide- of bosgronden ontgonnen is.

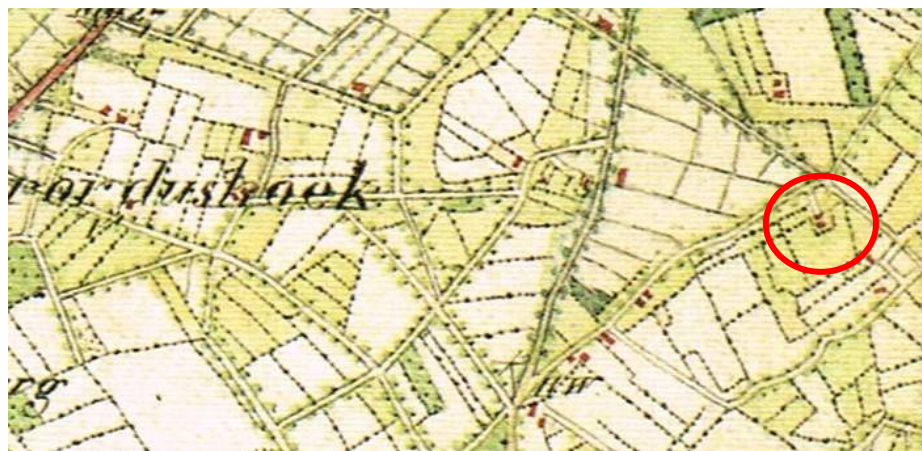
Figuur 8 Topografische kaart 1869; het buurtschap Lage Biezen bestond toen ook al uit slechts enkele boerderijen.

Op de topografische kaart uit 1869 (Figuur 8) is de opbouw van het buurtschap als agrarische nederzetting goed herkenbaar: aan de weg Lage Biezen lag was lintbebouwing gesitueerd, bestaande uit een vijftal boerderijen. Typisch is dat de boerderij in het studiegebied als enige iets verder weg van de weg gesitueerd was en als het ware op de akker stond, terwijl de andere boerderijen in een strook gronden langs de weg gebouwd was. Deze strook is later ontgonnen dan de akkers<sup>10</sup>.

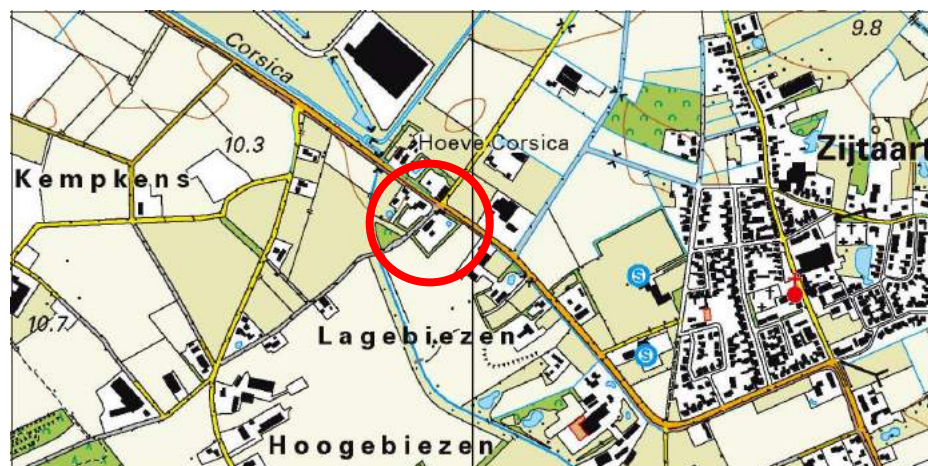
Figuur 9 - Topografische situatie 2016; in de omgeving van het studiegebied zijn diverse panden bijgebouwd; waar voorheen het buurtschap vooral bestond uit huizen langs de Lage Biezen, zijn het nu vooral gebouwen langs de Corsicaweg die het stedenbouwkundig beeld bepalen.

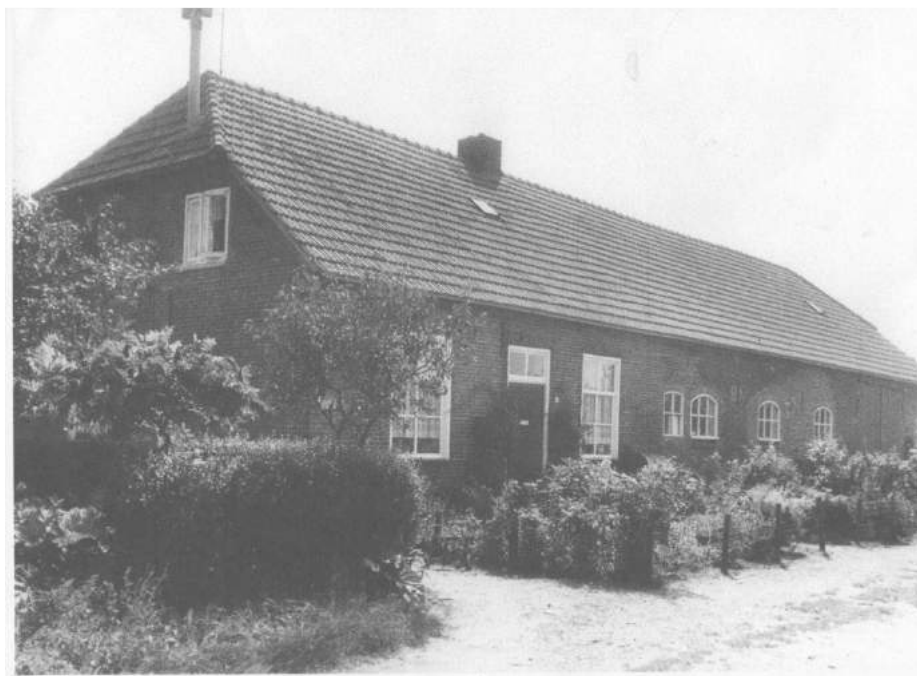
**Figuur 11 - Overzicht van het hoofdgebouw, situatie vóór 1977; links het oorspronkelijk woongedeelte met zesruits vensters, links het oorspronkelijke bedrijfsgedeelte met getoogde stalramen.**

12 augustus 1881 in gebruik werd genomen<sup>11</sup>. Uit de foto (Figuur 11) blijkt dat de boerderij een negentiende eeuwse uitstraling had: geen versieringen, de zesruits vensters, strakke detaillering etc. In 1977 werd de boerderij verbouwd en gerestaureerd.

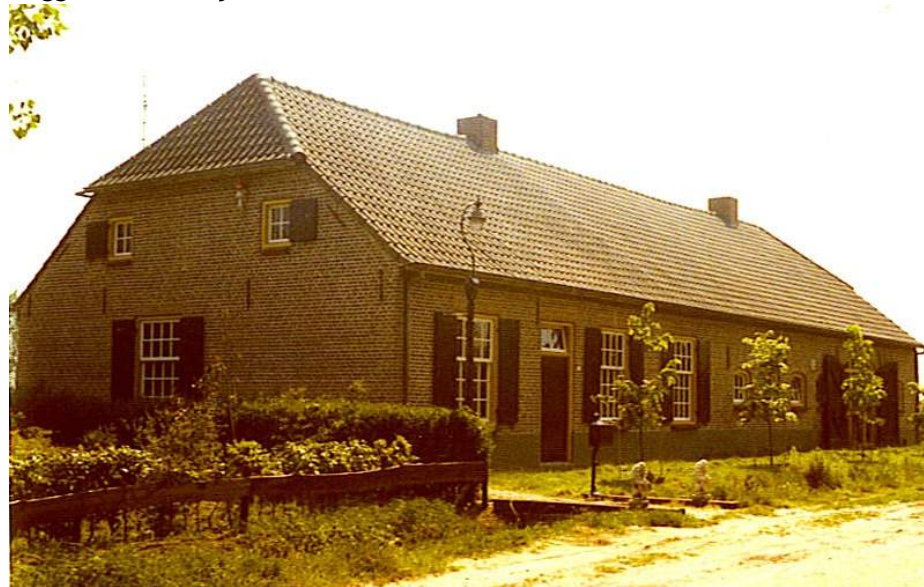
**Figuur 12 - Situatie 1 mei 1977 (bron: [www. Oudzijtaart.nl](http://www.Oudzijtaart.nl), geraadpleegd 171201). Dit is na de ingrijpende verbouwing, waarbij onder meer de ramen vervangen werden.**

Bij de verbouwing in 1977 is gekozen voor een terugrestauratie naar een vermeende achttiende eeuwse situatie: er werden twintigruits vensters aangebracht, raamluiken, een getoogde staldeur en dergelijke. Ook werd er een nieuwe schil rondom de bestaande steens buitenwanden aangebracht. Van binnen werd de indeling gewijzigd. Zo werd een van de wanden van de opkamer verwijderd, waarbij deze bij de woonkamer werd getrokken.

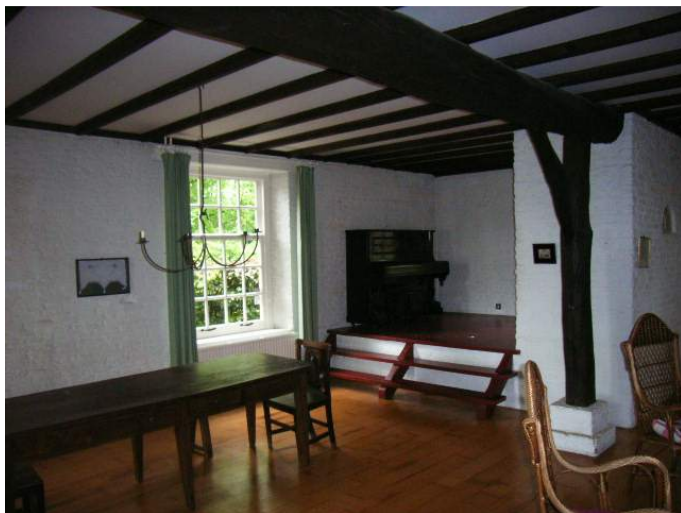
**Figuur 15 - Woonkamer 2017; het achterste deel (met de piano) is de oorspronkelijke opkamer (een deel van de voorste wand is bij de restauratie in 1977 verwijderd); de toegang tot de eronder gelegen kelder is rechts achter de stoel zichtbaar; hier is een deel van het gebint met gebintstijl en korbeel zichtbaar, mogelijk hergebruikt uit de oudere, achttiende eeuwse bouw.**

5. Daarbij zijn de schaarse details, zoals de muurankers bewaard en herplaatst;
6. De kelder en een groot deel van de opkamer;
7. Alle zes dakspanten; mogelijk is een deel uit de oorspronkelijke (achttiende eeuwse?) boerderij hergebruikt;

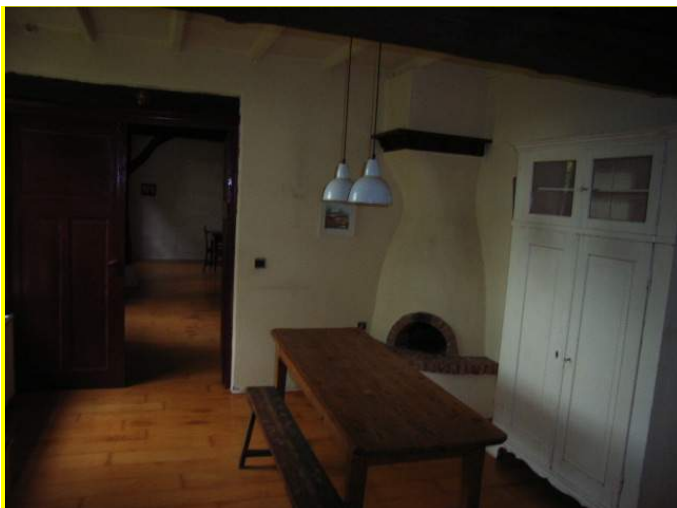
**Figuur 16 - Keuken 2017; bij de restauratie is dit merkwaardige oventje bewaard gebleven.**

8. De grote schouw en een groot deel van de brandmuur tussen woon- en bedrijfsdeel is behouden gebleven;
9. Op hetzelfde afvoerkanaal was een klein oventje (tegenwoordig in de keuken) aangesloten, waarvan de betekenis onduidelijk is<sup>12</sup>; in 1896 werd bij de boerderij een bakhuis herbouwd<sup>13</sup>, waarvan de voorganger blijkbaar al aanwezig was vóór de bouw van de boerderij in 1880. Waarom heeft men dan een klein oventje binnenshuis gebouwd?

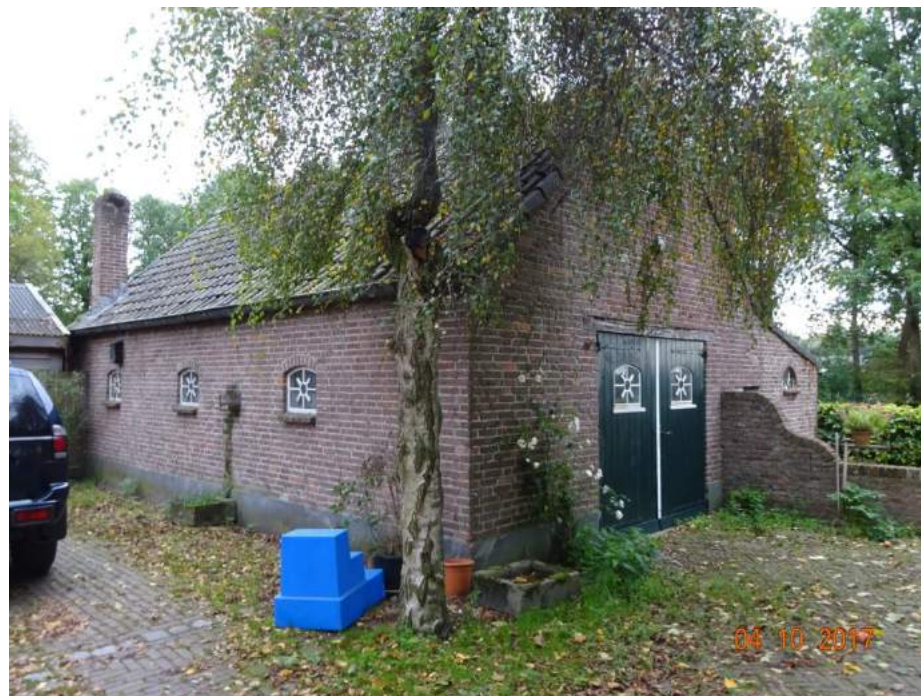
Achter de langgevelboerderij is een klein vrijstaand bijgebouw onder zadeldak aanwezig. Waarschijnlijk gaat het hier om het in 1896 herbouwde bakhuis.

**Figuur 17 - De traditionele schuur (B) achter de langgevelboerderij, waarschijnlijk bouwjaar 1896, met oorspronkelijke gietijzeren raampjes.**

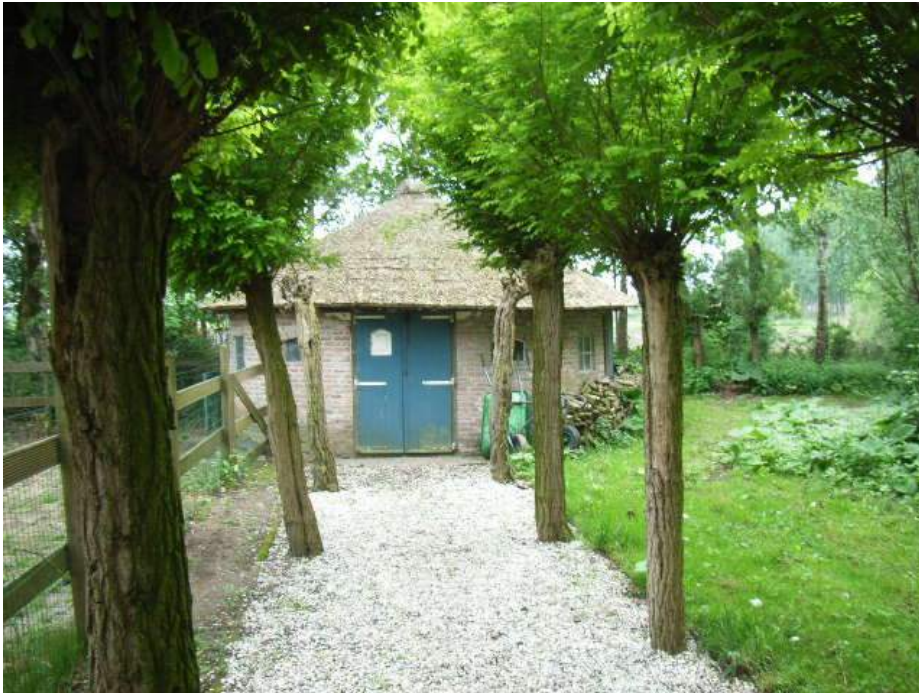
Rechts van de langgevelboerderij, bij het stalgedeelte, bevindt zich een merkwaardig bijgebouwtje op zeskantige plattegrond. Het dak is rietgedekt en rust op een middenkolom van hout. Dit gebouw heeft alle kenmerken van een oorspronkelijke hooimijt, waaraan later stenen wanden zijn toegevoegd. Dit gebouw verwijst naar de oorspronkelijke bedrijfsvoering ter plaatse. De meeste boerderijen in deze streek waren gericht op het gemengde bedrijf (akkerbouw en veeteelt). In dit geval hoorde er blijkbaar zoveel grasland bij het bedrijf dat de hooioogst niet geheel op de hooizolder in het hoofdgebouw kon worden geborgen, maar dat men het overschot

moest bergen in een apart bijgebouw, de hooimijt. Daarvan kon het dak langs een verticale staander op en neer bewogen worden, zodat het zich altijd vlak boven de hooioogst bevond. Of dit hooi verhandeld werd, of bedoeld was voor eigen koeien of paarden, is niet bekend.

Figuur 18 - Zeskantig bijgebouw C; oorspronkelijk een hooimijt, waarvan het dak op en neer bewogen kon worden; later zijn de wanden versteend en voorzien van deuren en vensters, waardoor het een regulier schuurtje werd.

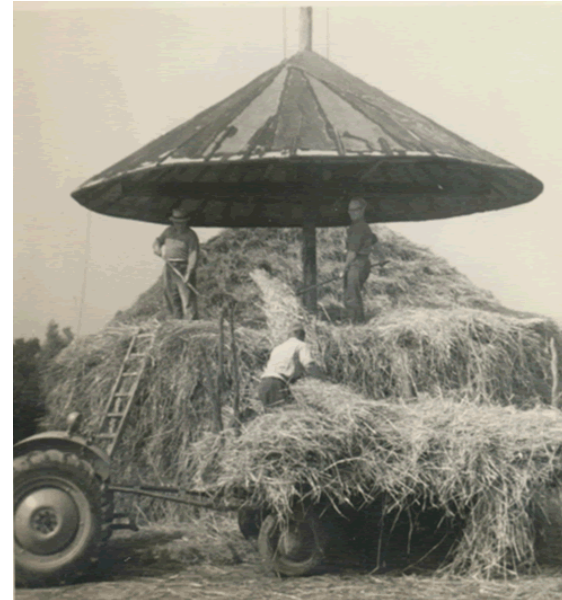
Figuur 19 - Hooimijt met één (midden)staander, waarlangs het dak op en neer bewogen kon worden (bron: [www.gebr-reintjes.nl/geschiedenis](http://www.gebr-reintjes.nl/geschiedenis)). Hier wordt de hooioogst los aangevoerd en op de hooimijt opgestast.
