Datum 12 februari 2016
Kenmerk BE/2016/19/r
Uw kenmerk Email d.d. 27 januari 2016
Auteur(s) ing. T.J.P. den Otter
Projectleider ing. C.J. Blom

Oriënterend onderzoek naar beschermde flora en fauna aan de Pastoor van Haarenstraat 52 te Mariaheide

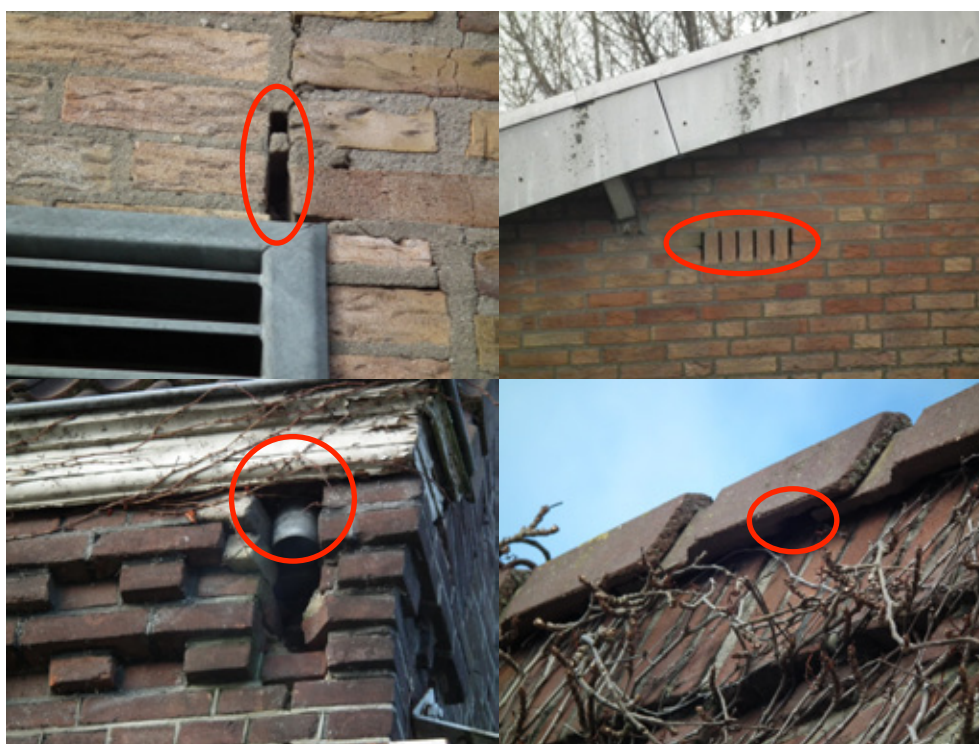
Figuur 2 Geschikte inliegopeningen met potentie om in gebruik te zijn als eventuele verblijfsplaats voor vleermuizen.

Laanvormige bomenrijen, oude bomen met gaten en scheuren, (oude) gebouwen met kieren en spleten en/of andere structuurrijke groenelementen kunnen een functioneel onderdeel zijn van een vleermuishabitat (Limpens et al., 1997; Dietz et al., 2011). De directe omgeving bestaat uit een geschikt foerageergebied, deze bestaat voornamelijk uit lijnvormige structuren als bebouwing, rechte straten en bomenlanen. Alle gebouwen zijn nauwkeurig gecontroleerd op openingen en op eventuele gebruikssporen van de bestaande openingen. Middels deze controle is niet te sluiten dat het pand en/of woning een essentiële functie heeft voor vleermuizen. Er zijn meerdere geschikte invliegopeningen geconstateerd. Bij de woning is er mogelijkheid om onder de dakpannen te kruipen en op het pand zijn verschillende openingen tot de spouwmuur aangetroffen (zie figuur 2). Negatieve effecten ten aanzien van de soortgroep kunnen derhalve niet worden uitgesloten. Vervolgonderzoek om te achterhalen of de bestaande bebouwing een mogelijke essentiële functie vervullen ten behoeve van vleermuizen wordt derhalve noodzakelijk geacht.

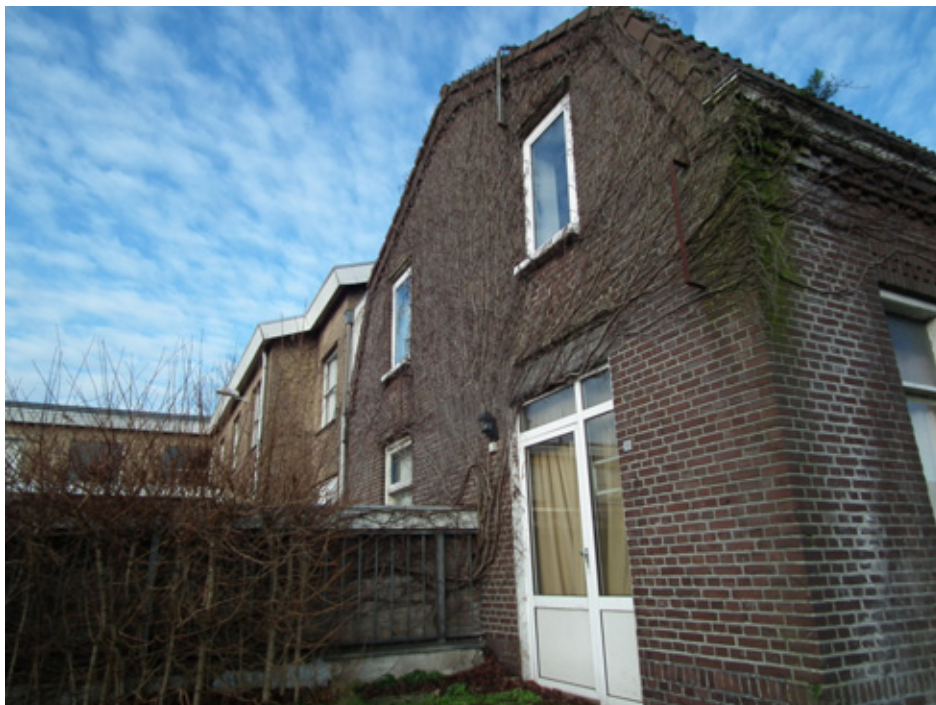
Figuur 2 De bestaande bebouwing heeft meerdere geschikte inliggingen ten behoeve van vleermuizen, gierzwaluw en huismus. De openingen bieden zowel toegang tot de spouwmuur van het pand als onder de dakpannen van de woning.

Op de planlocatie was sprake van een hoge mate van activiteit van huismussen. De woning heeft een relatief steile dakhelling maar is geschikt voor huismussen om te broeden. Het gebruik van de woning als vaste rust- en verblijfplaats kan op basis van dit onderzoek niet worden uitgesloten. Ten aanzien van gierzwaluwen biedt de woning eveneens potentie. Op verschillende plaatsen zijn openingen in de gevel en/of het dak waar de soort gebruik van zou kunnen maken.

Aanvullend onderzoek naar de aan- dan wel afwezigheid van huismus en gierzwaluw is noodzakelijk om de functie van de woning in beeld te brengen. Ten aanzien van algemene broedvogels geldt dat mits er voorafgaand aan de ruimtelijke ontwikkelingen een nestcontrole wordt uitgevoerd door een ter zake deskundig persoon en er geen nesten worden aangetroffen, leiden de beoogde ingrepen niet tot overtreding van de Flora- en faunawet..

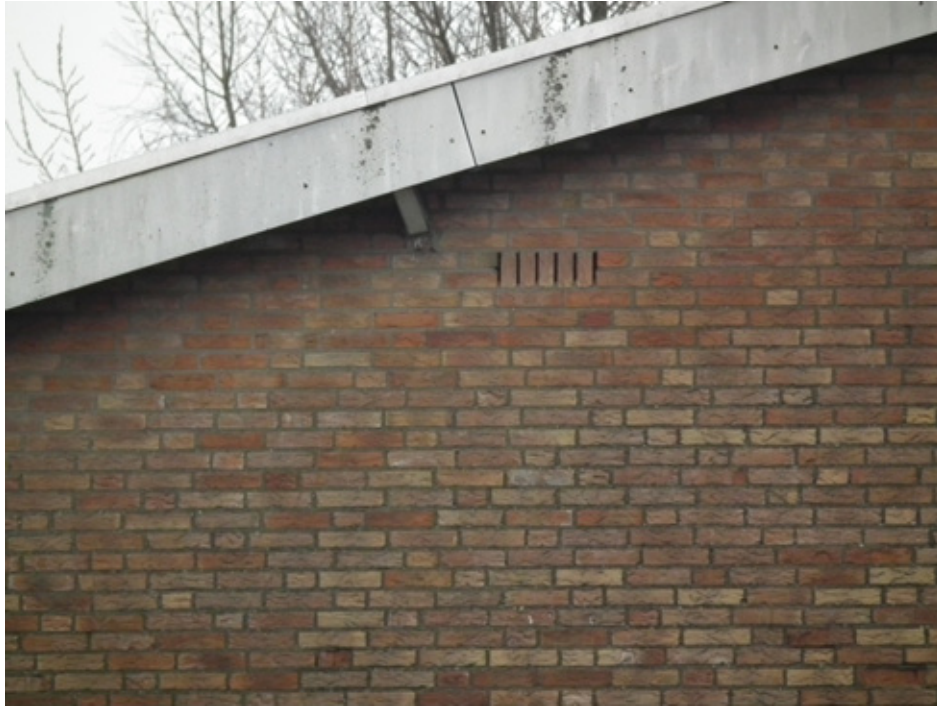
Figuur 3 De planlocatie bestaat voornamelijk uit verharding en bebouwing, op en rondom de locatie is algemene aangeplante vegetatie aanwezig.

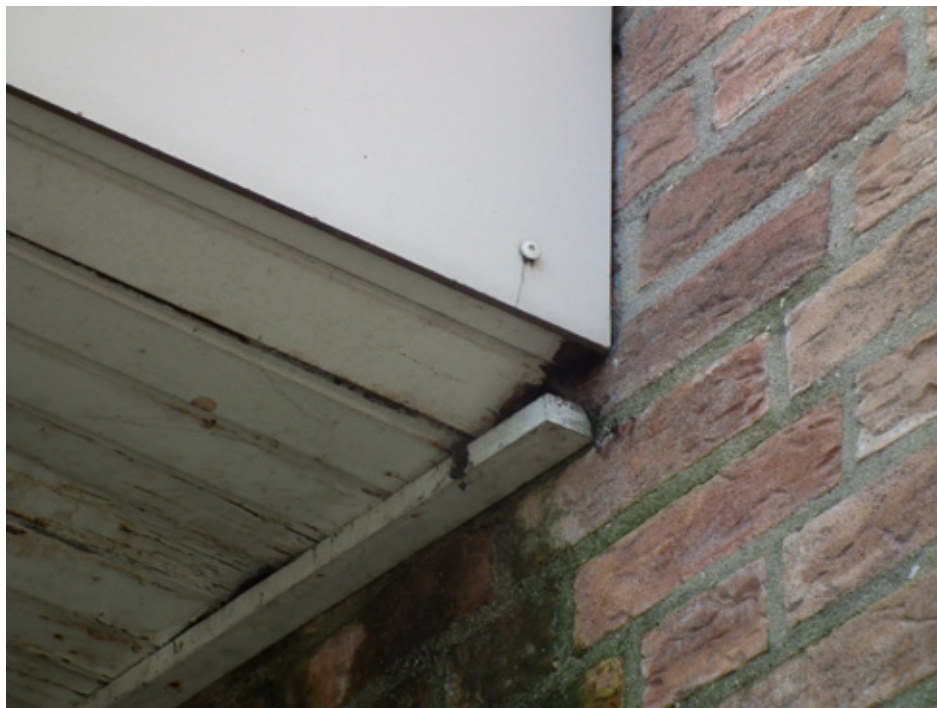
Figuur 4 Het pand is doorgaans in gebruik als kringloopwinkel, de woning is momenteel een leegstaand gebouw.
