Rapport

verkennend bodemonderzoek Past. Van Haarenstraat 52 te Mariaheide

Projectnaam Past. Van Haarenstraat 52 te Mariaheide
Projectnummer B1664

Aantal pagina's 11 (exclusief bijlagen)
Datum 14 maart 2016

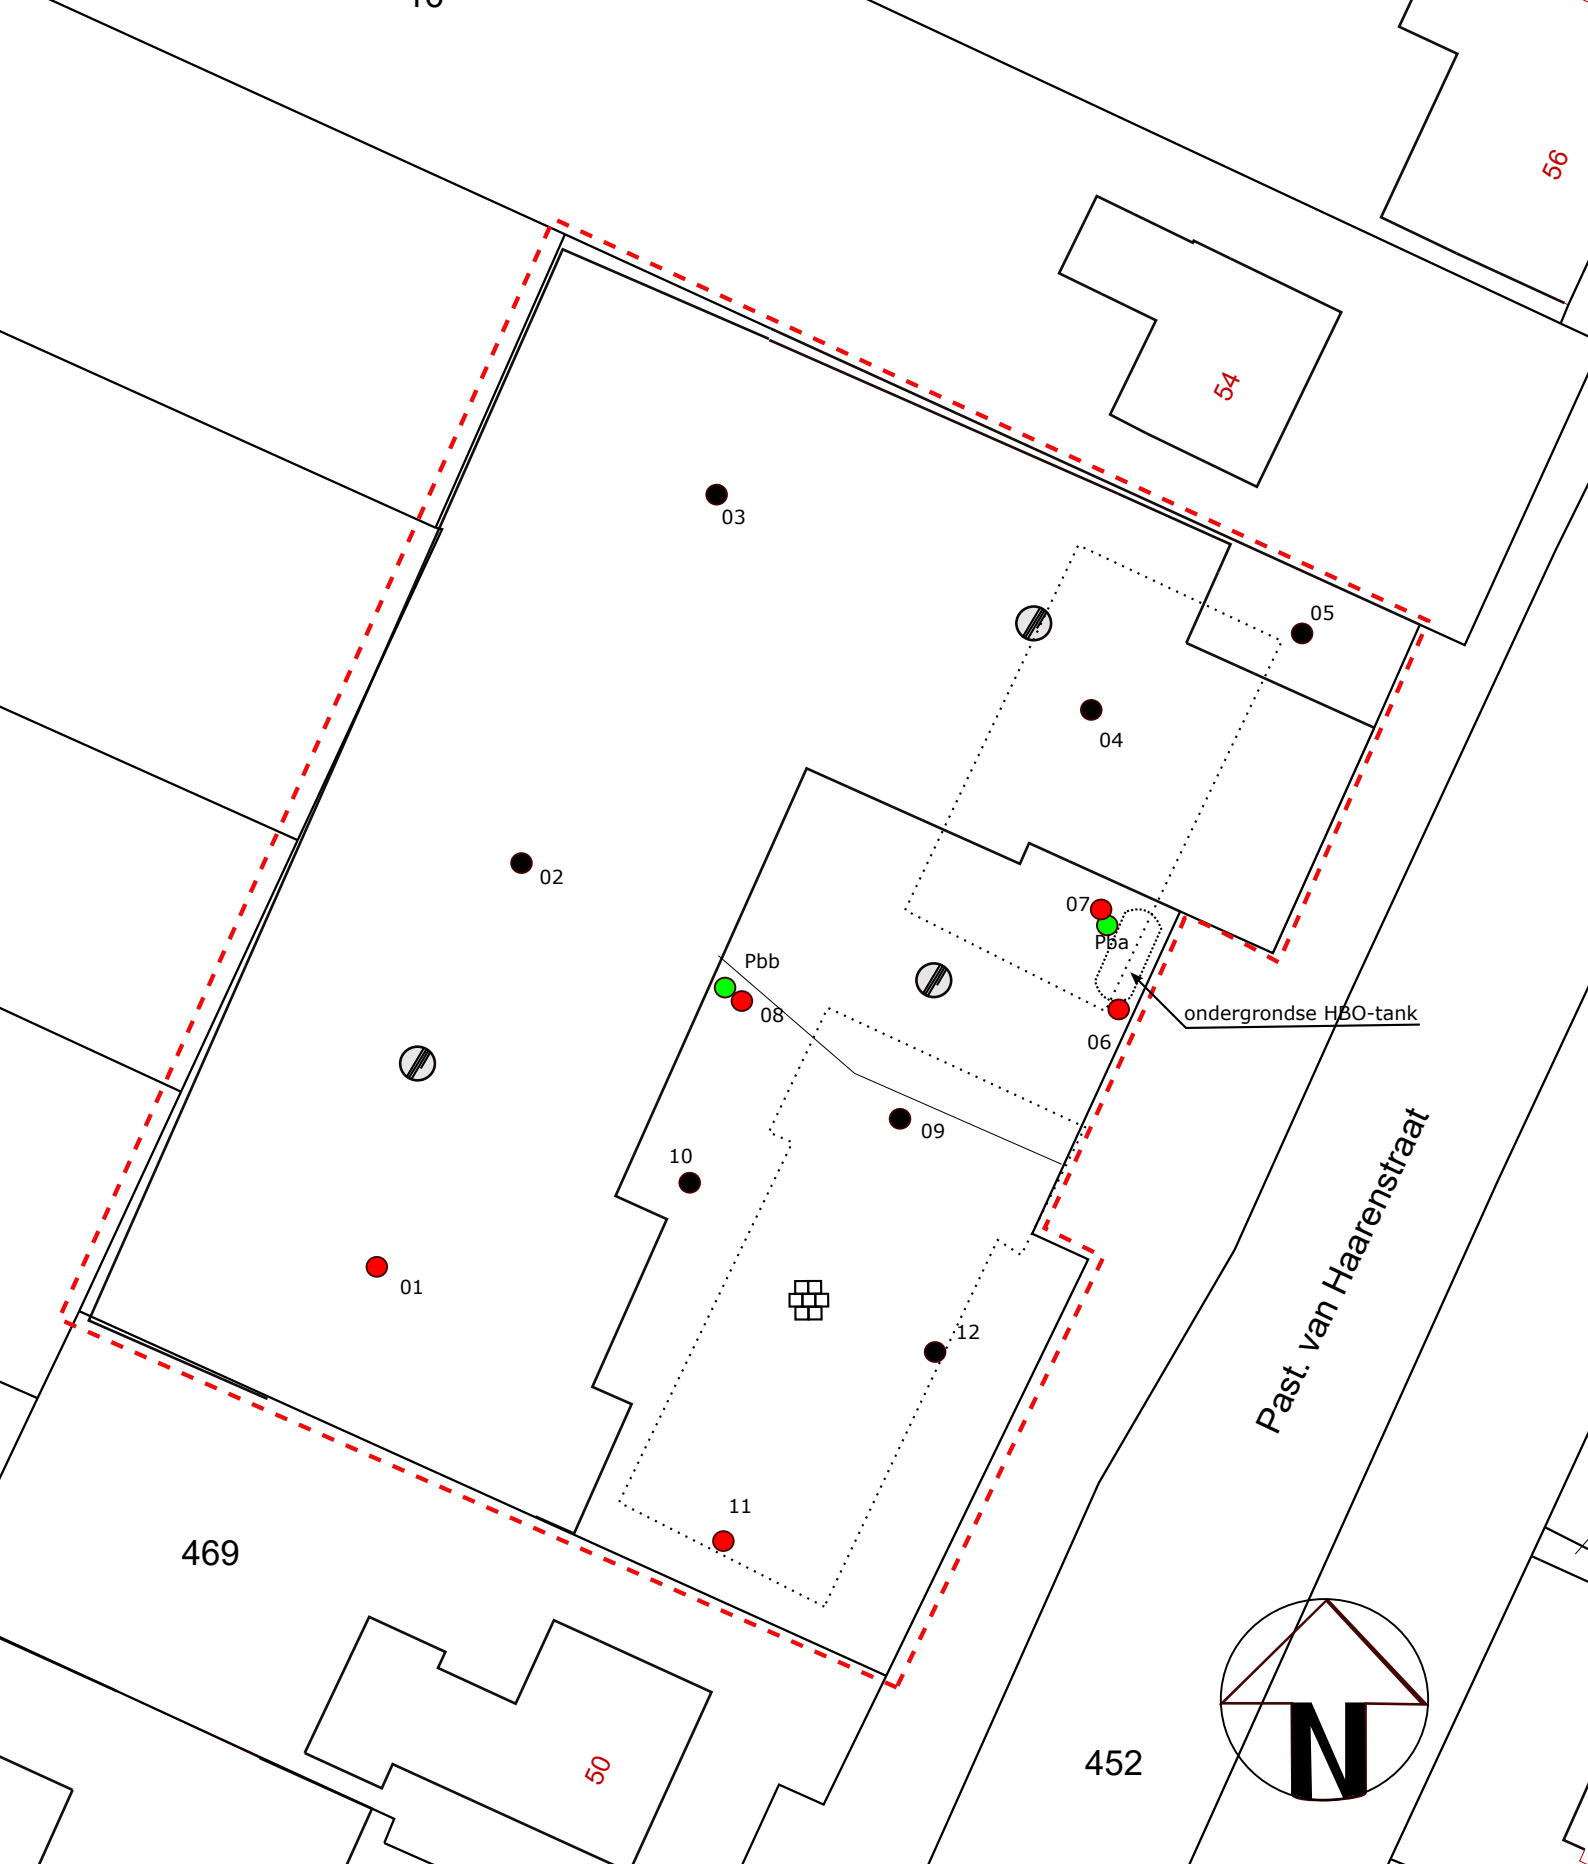
Situatietekening met boorlocaties

- In bijlage 2 is de plaats van de boringen in de situatietekening opgenomen.
- Voor de gedetailleerde boorprofielbeschrijvingen per boring wordt verwezen naar bijlage 3.
- In bijlage 6 zijn de veldwerkrapportages opgenomen
