**RAPPORT**  
**Vooronderzoek**  
**Heiakkerstraat 5 te Mariaheide**

**Opdrachtgever**  
BRO  
Bosscheweg 107  
5282 WV BOXTEL

**Projectnummer**  
Aeres Milieu projectnummer AM17233

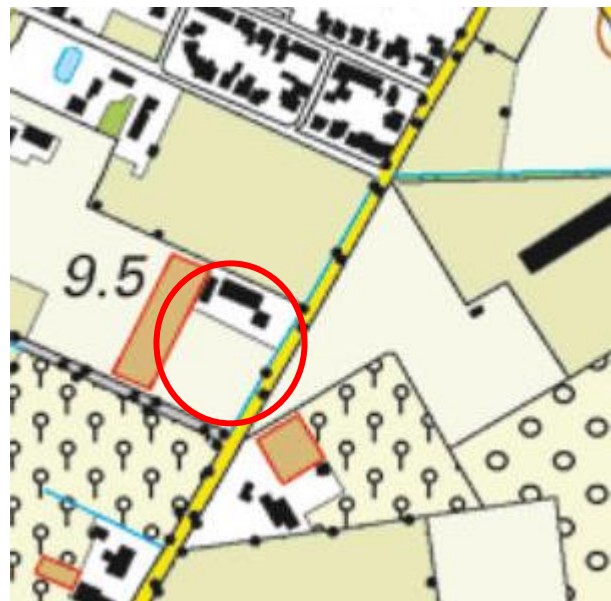
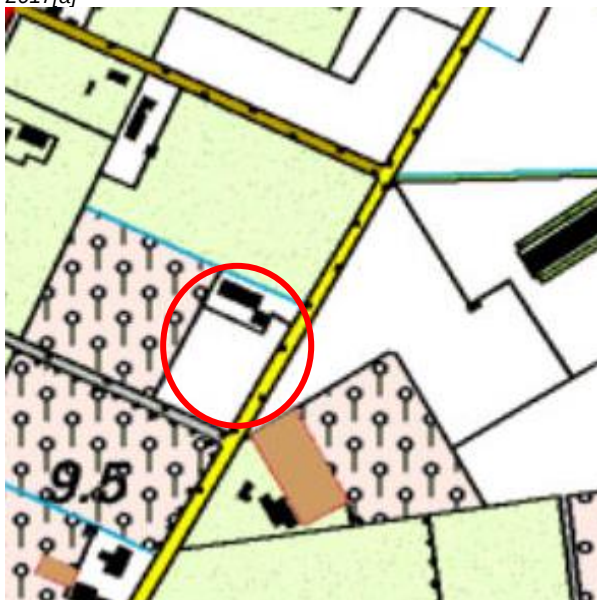
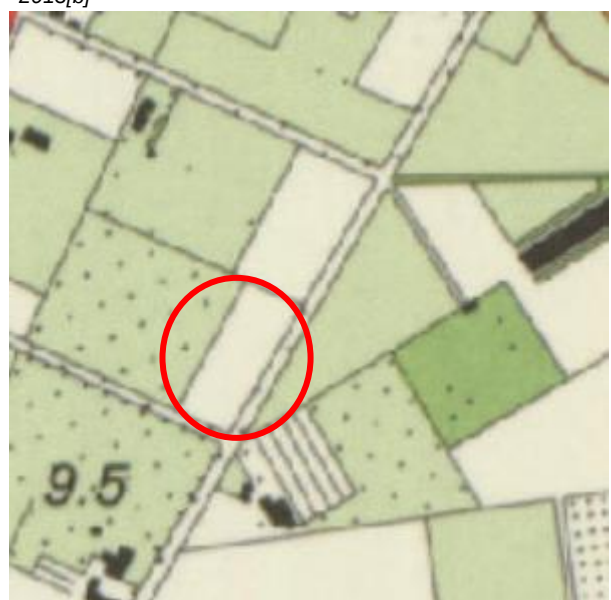
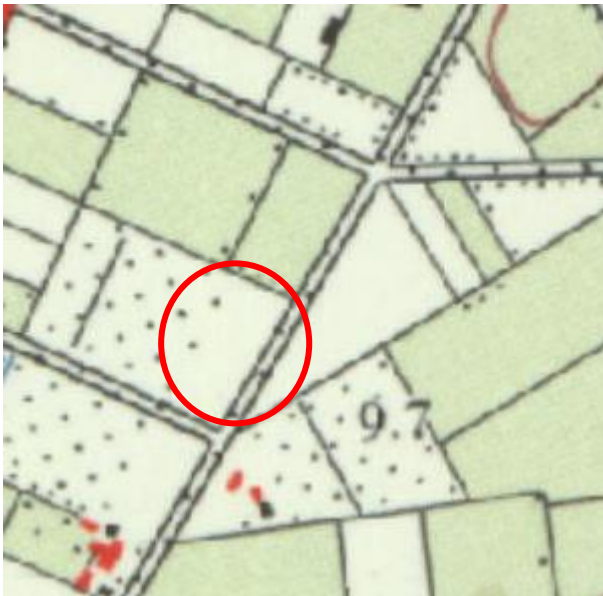
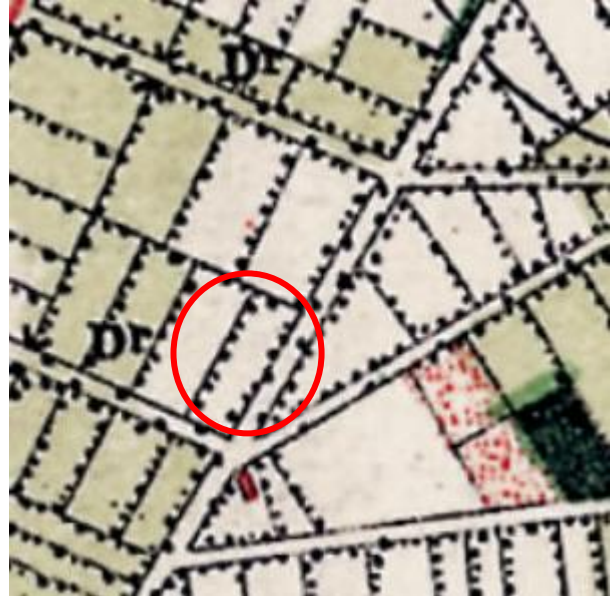
Afbeelding 2 [a t/m f]: geraadpleegde historische kaarten (bron kaarten: topotijdreis.nl)

In het kader van het vooronderzoek is historisch kaartmateriaal bestudeerd, hieruit is af te leiden dat de locatie tot circa 1998 onbebouwd is geweest. Op de kaart uit 2013 is de open schuur waar te nemen evenals de net buiten de onderzoekslocatie gelegen tunnelkassen. Op de kaarten vanaf 1975 is te zien dat de locatie is gelegen in de directe omgeving van (fruit)boomgaarden.

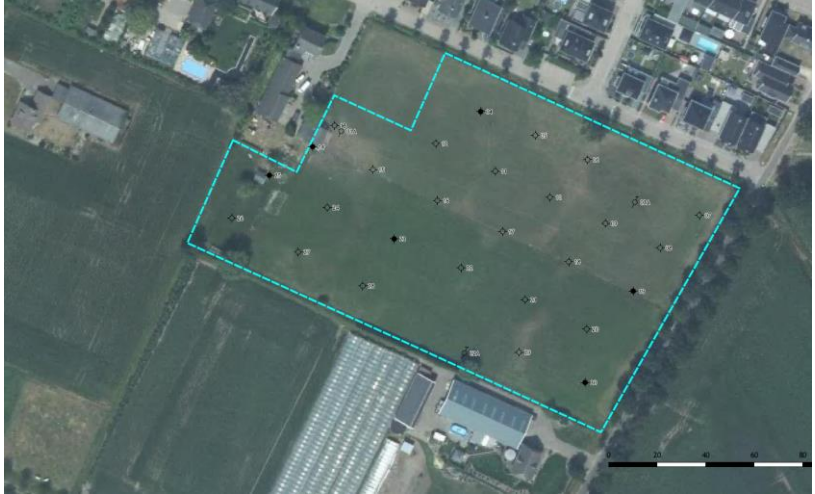
| Rapport | Bijzonderheden |
|---|---|
| Verkennd bodem- en asbestonderzoek<br>1 <sup>e</sup> fase Steenoven Mariaheide (Aveco de Bondt rapport met kenmerk 12.0448.27 d.d. 22 -2-2017) | <p>Conclusies van het onderzoek:<br/>Uit het uitgevoerde bodemonderzoek is gebleken dat uitgezonderd een lichte overschrijding cadmium in MM1 zowel in de bovengrond als in de ondergrond geen verontreinigingen zijn aangetoond. Middels het asbestonderzoek zijn zowel zintuiglijk als analytisch geen asbestverdachte materialen aangetoond. In het ondiepe grondwater van de onderzoekslocatie zijn geen verontreinigingen aangetoond. Op onderstaande Luchtfoto is de onderzoekslocatie met boorpuntlocaties weergegeven.</p> |

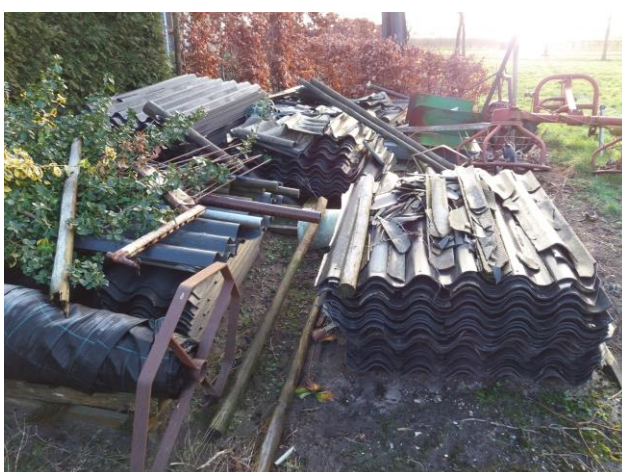
Foto 12

Tijdens de veldinspectie is op het maaiveld dakbedekkingsmateriaal aangetroffen, op foto 12 in bijlage 2 is te zien dat er een stapel zwarte golfplaten op de onverharde ondergrond ligt. Gezien de ouderdom van de op de locatie aanwezige bebouwing betreft het hier waarschijnlijk asbestvrij materiaal (NT-platen). Dit is echter niet met zekerheid te zeggen.

Uit het dossieronderzoek is geen informatie naar voren gekomen dat bovengenoemde activiteiten ter plaatse van de onderzoekslocatie hebben plaatsgevonden. Tijdens de uitgevoerde veldinspectie zijn op het maaiveld enkele stapels zwarte golfplaten aangetroffen. Aangezien in Nederland de verkoop, gebruik en het bewerken van asbest sinds 1 juli 1993 verboden is, is het op de locatie aanwezige materiaal, gezien de ouderdom van de aanwezige bebouwing, hoogstwaarschijnlijk niet asbesthoudend (NT)).
