Verkennend bodemonderzoek  
Huisakkerweg 12 te Sint-Oedenrode

**Datum:** 22 juni 2018

**Projectnummer:** 20181593-1

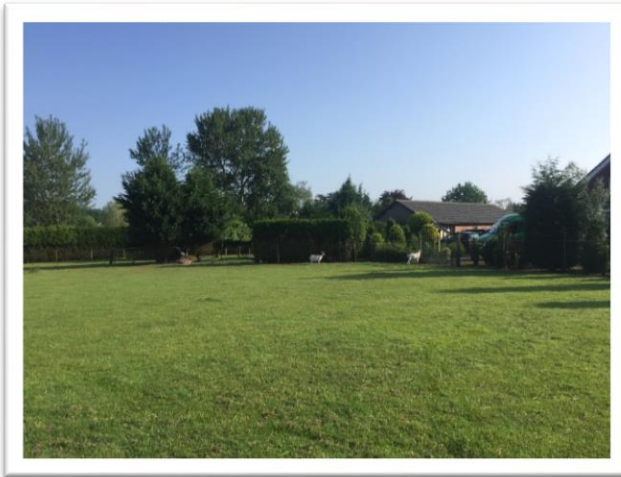
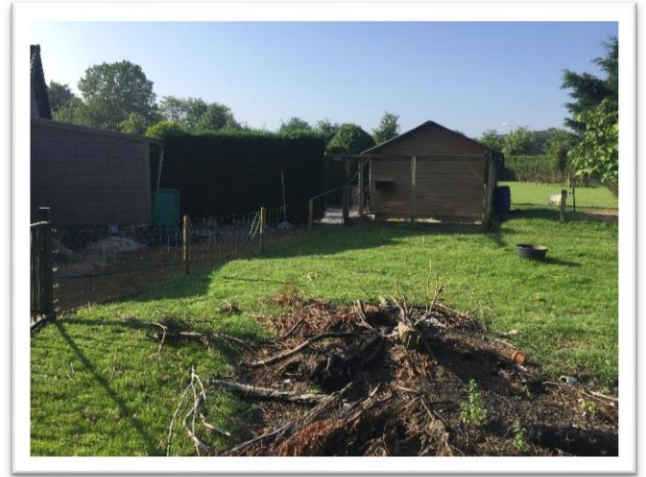
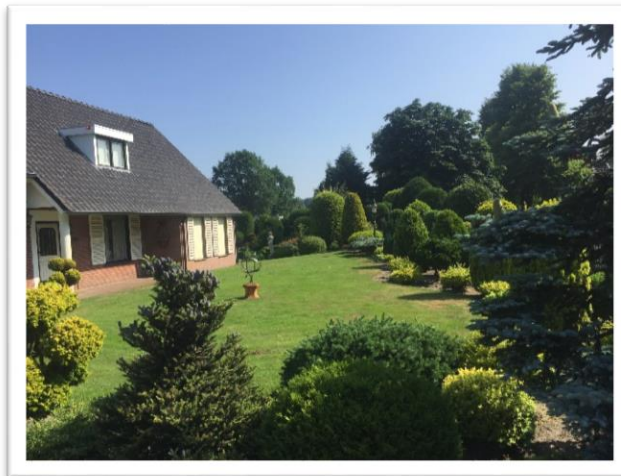
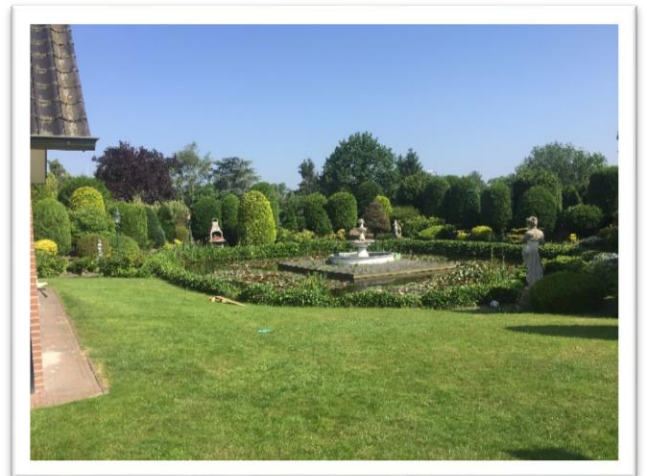
**Figuur 2 t/m 5: Foto's onderzoekslocatie.**

De onderzoekslocatie is kadastraal bekend als gemeente Sint-Oedenrode, sectie N, nummer 369 en de oppervlakte bedraagt circa 4.375 m<sup>2</sup>. De locatie is in gebruik als wonen met tuin en een dierenweide. Voorafgaande aan de veldwerkzaamheden is een terreinverkenning uitgevoerd. Hierbij is een stookplek aangetroffen. Verder zijn er geen waarnemingen gedaan die wijzen op een mogelijke bodemverontreiniging.

Ten zuidoosten en ten noordoosten van de locatie is de openbare weg Huisakkerweg gelegen en in de overige richtingen is de locatie omsloten door percelen welke agrarisch in gebruik zijn of als wonen met tuin. De regionale ligging van de onderzoekslocatie is weergegeven op de topografische overzichtskaart in bijlage 1 en de luchtfoto in figuur 1. Voor een indruk van de onderzoekslocatie wordt verwezen naar foto's in figuur 2 t/m 5 en de situatietekening in bijlage 2.
