Roermond : 6 oktober 2022  
Ons kenmerk : AM21096-2  
Betreft : Verkennend onderzoek asbest in de bodem Dijksteegje 46 te Sint Oedenrode

In uw opdracht heeft Aeres Milieu een verkennend onderzoek asbest in bodem uitgevoerd ter plaatse van een schuur aan de Dijksteegje 46 te Sint Oedenrode. Een beschrijving van de uitgevoerde werkzaamheden en de resultaten van het onderzoek zijn opgenomen in deze brieffrapportage.

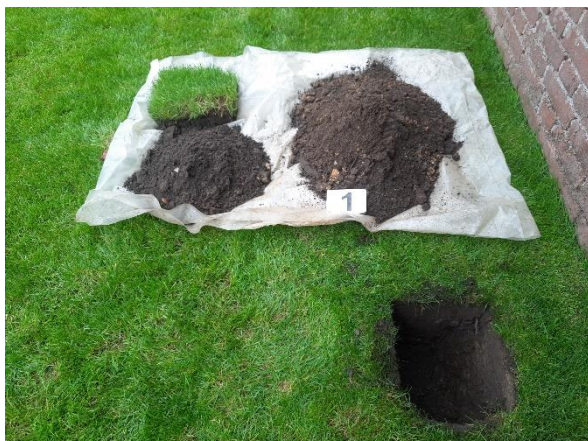
ABG 1

Ter plaatse van de druipzones van de schuur zijn in totaal vier asbestinspectiegaten gegraven van minimaal 0,3 x 0,3 meter tot minimaal 0,5 m-mv. (inspectiegaten ABG1 t/m ABG4). Asbestinspectiegat ABG4 is dieper doorgezet tot onder de verdachte laag. Ter plaatse van de grindverharding zijn asbestinspectiegaten ABG5 en ABG6 geplaatst. Het uitkomende bodemmateriaal is manueel voorbehandeld middels een schudzeef (zeef fractie 20 mm) en visueel geïnspecteerd op asbestverdachte materialen.

In het uitkomende bodemmateriaal van de asbestinspectiegaten zijn visueel geen asbestverdachte plaatmaterialen waargenomen. Afhankelijk van de locatie, betreffende bodemlaag en eventuele waarnemingen zijn (meng)monsters genomen. De mengmonsters zijn genomen door per asbestinspectiegat en eenzelfde bodemlaag evenredige grepen van de gezeefde bodem te nemen. Een overzicht van de genomen monsters is opgenomen in tabel 2.

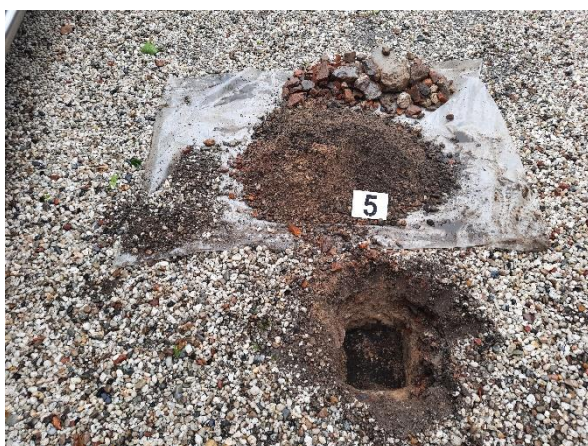
ABG 5

Tevens worden er twee asbestinspectiegaten ter plaatse van de grindverharding geplaatst om na te gaan of er zich asbest verdachte bijmengingen ter plaatse van deze verharding bevinden. Zoals geadviseerd door de omgevingsdienst bij asbestverdachte golfplatendakbedekking wordt de druiptzone aan weerszijden aanvullend geanalyseerd op de aanwezigheid van PCB.

Gezien de afwezigheid van asbestverdachte materialen of een puinbijmenging ter plaatse van de grindverharde oprit is dit mengmonster niet ingezet voor analyse. Baksteen wordt conform de NEN 5707 namelijk als onverdacht op de aanwezigheid van asbest beschouwd. Tabel 3 geeft de samenstelling en het resultaat van het geanalyseerde mengmonster ABM1 weer. De berekende concentratie is bepaald door sommatie van de asbestconcentratie in de grond (mg/kg d.s.) en de bijdrage van de materiaalmonsters uit het inspectiegat (mg/kg d.s. voor het geschouwd volume). Zie bijlage 6 voor het analyserapport.

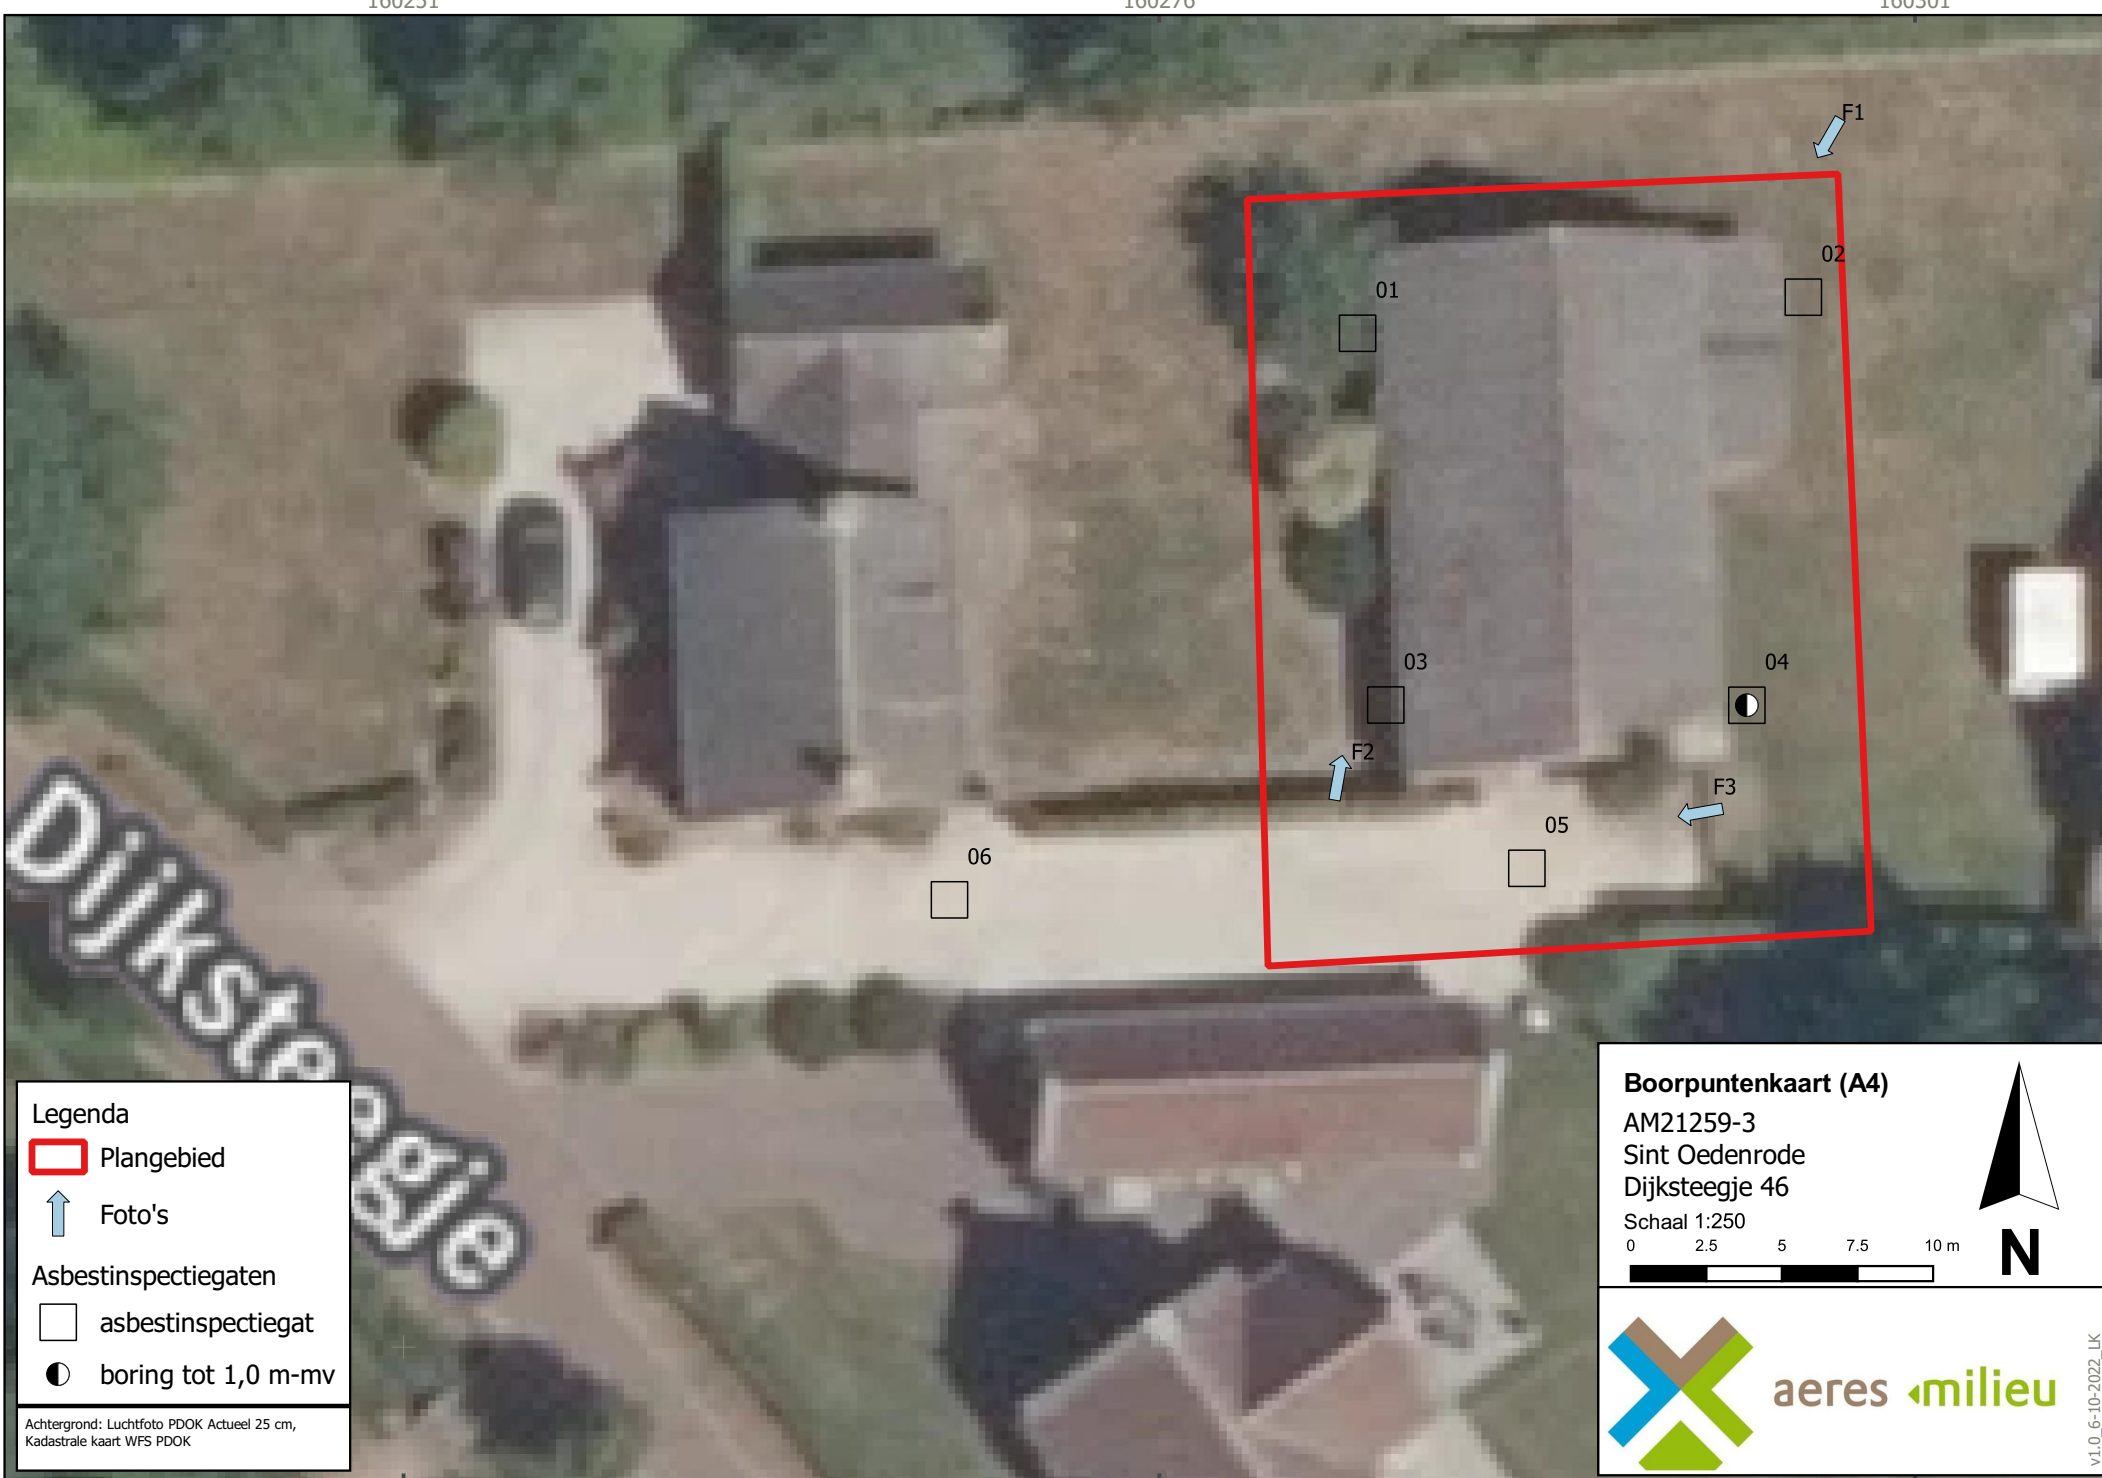
**Boorpuntenkaart (A4)**

Foto's van de geplaatste asbestinspectiegaten zijn opgenomen in bijlage 2. De locaties van de asbestinspectiegaten zijn opgenomen op de situatietekening in bijlage 3. De uitkomende grond en alle visueel waargenomen bijzonderheden zijn per asbestinspectiegat beschreven in de profielbeschrijvingen in bijlage 4.

Situatietekening onderzoekslocatie met fotopunten en  
asbestinspectiegaten
