**RAPPORT  
betreffende een  
verkennd  
bodemonderzoek  
Hoofdstraat 90 - 92  
te Schijndel**

Datum : 18 mei 2016  
Kenmerk : 1604J183/RKO/rap1  
Auteur : De heer R. Kok

Opdrachtgever : Aldi Vastgoed B.V.  
: De heer C.M.H. Vandermeulen  
: Postbus 304  
: 5680 AH Best

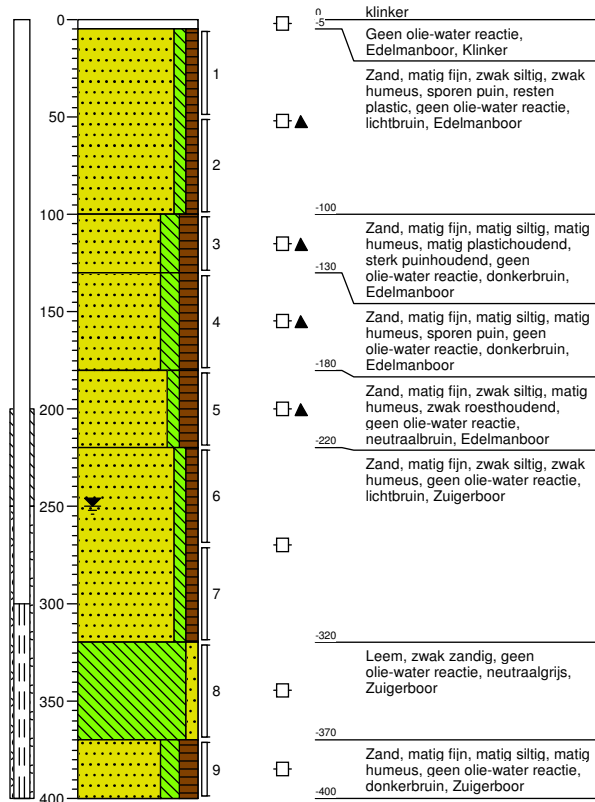
**Boring:****02**

| <i>Boring</i> | <i>Diepte<br/>[m-mv]</i> | <i>Samenstelling</i> | <i>Bijzonderheden</i> |
|---|---|---|---|
| 02 | 0,05 – 0,55 | matig fijn zand | sporen baksteen |
