## **Verkennd bodemonderzoek**

Gasthuisstraat 36 te Schijndel

Projectnummer: 20203770  
Datum: 1 februari 2021

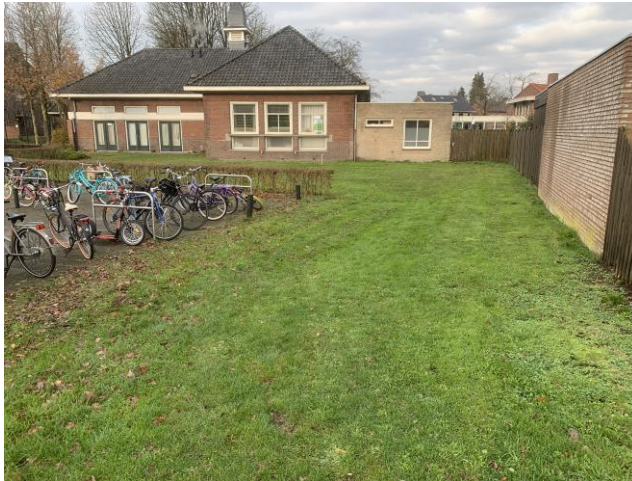
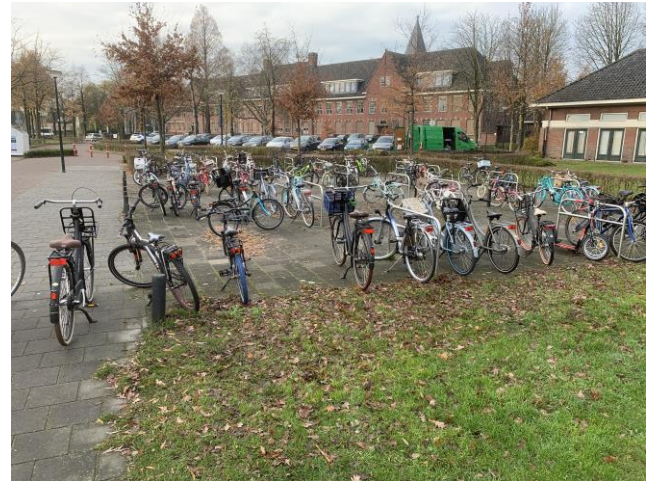
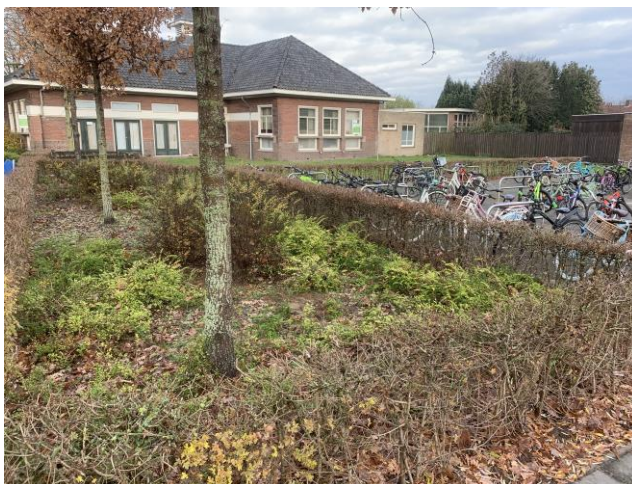
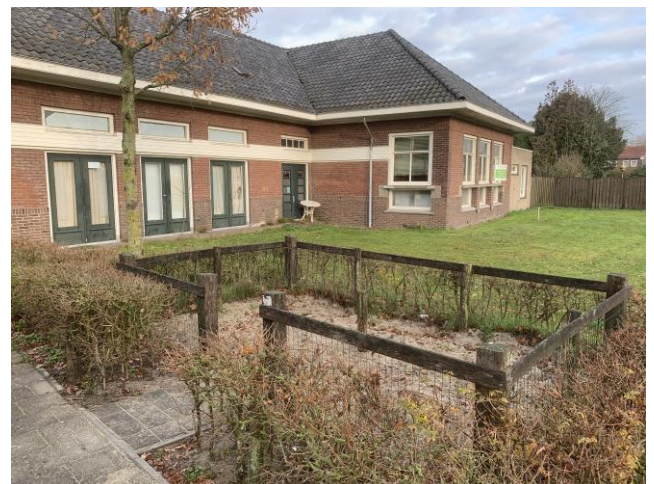
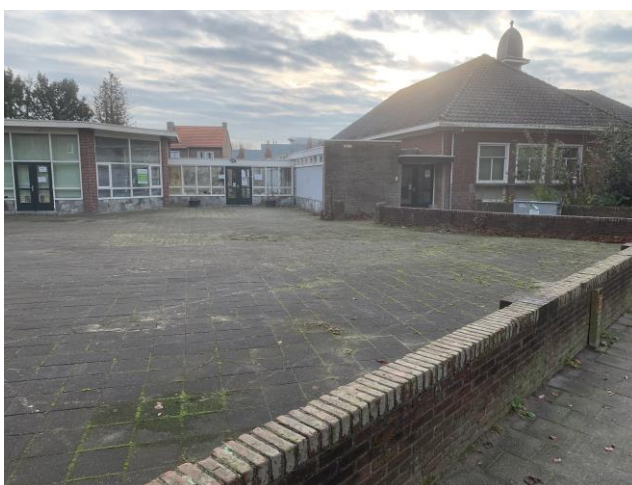
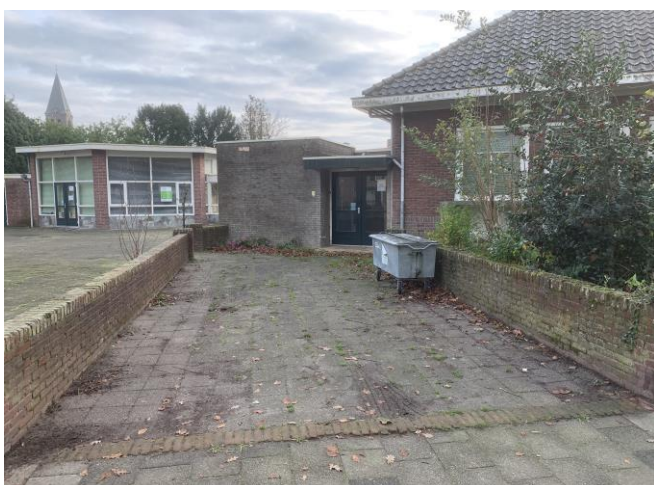
**Figuur 2: huidige situatie (6 foto's)**

De locatie betreft een voormalig school terrein. Op het zuidelijk terrein zal nieuwbouw gerealiseerd worden. De onderzoekslocatie ligt binnen de bebouwde kom. De directe omgeving bestaat hoofdzakelijk uit woonbebouwing. Voor een indruk van de onderzoekslocatie wordt verwezen naar figuur 2 en de situatietekening in bijlage 2.
