AANVULLEND ECOLOGISCH ONDERZOEK

HÔFSLEANE 21-25

TE BERLIKUM

# Rapportage aanvullend ecologisch onderzoek

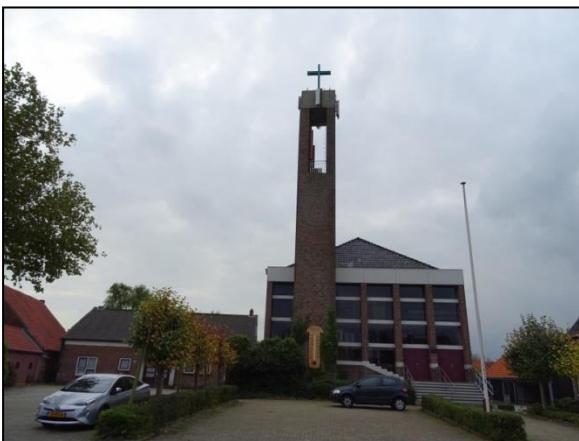
**Figuur 3.** Aanzicht voorkant voormalige kerk, gezien vanuit het noorden.

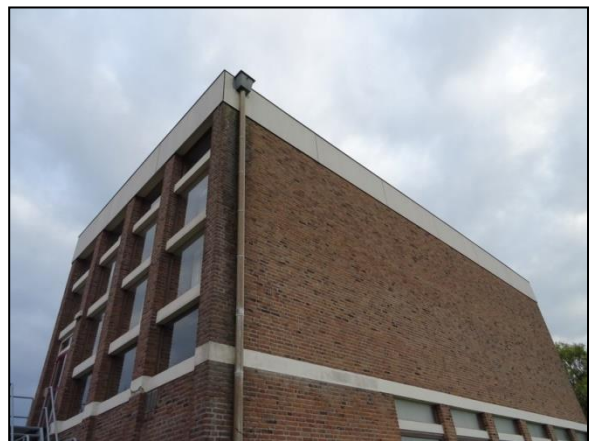
**Figuur 4.** Aanzicht voormalige kerk, gezien vanuit het zuidoosten.

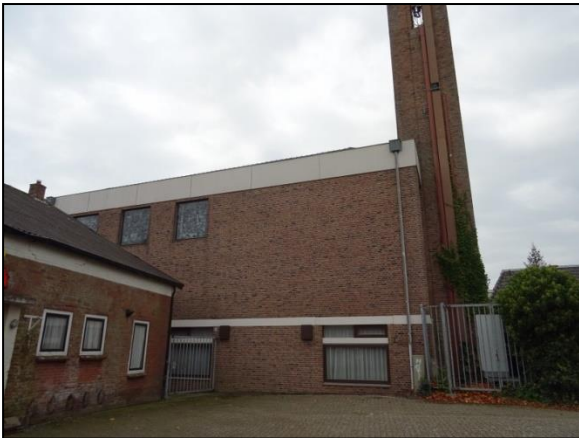
**Figuur 5.** Aanzicht van de voorzijde van het te slopen café (links) en de zijgevel van de voormalige kerk (rechts), gezien vanaf het noordoosten.

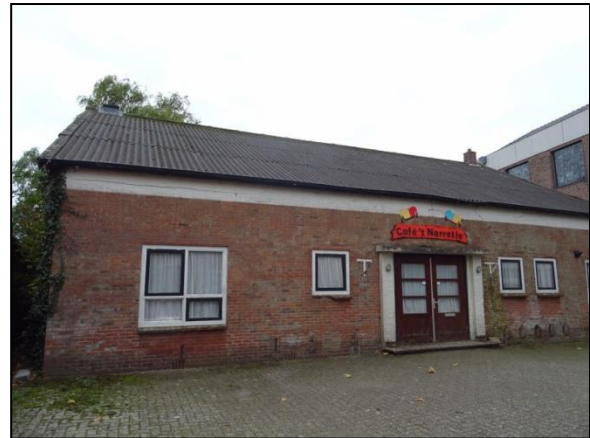
**Figuur 6.** Aanzicht voorgevel van het te slopen gebouw, gezien vanaf het noorden.

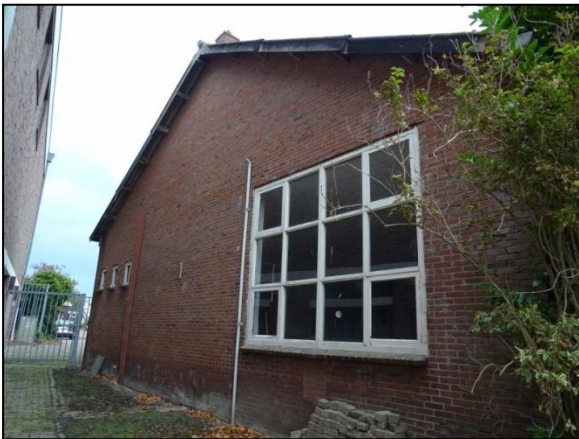
**Figuur 7.** Zijaanzicht van het te slopen gebouw, gezien vanaf het zuiden.

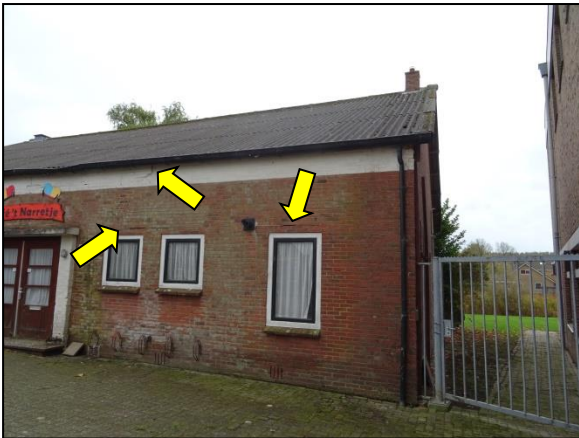
Zowel het te slopen café is, door de aanwezigheid van spleten en kieren in de gevels (zie figuur 13 en 14), als de voormalige kerk, door de aanwezigheid van houten betimmering aan de gevels (zie figuur 15 en 16), geschikt als zomer-, kraam- en paarverblijfplaats voor gebouwbewonende vleermuizen. Op basis van de quickscan flora en fauna kon geen uitsluitel worden gegeven of de te slopen bebouwing wordt gebruikt als zomer-, kraam-, en/of paarverblijfplaats. De sloop zou in geval van aanwezigheid van een verblijfsplaats leiden tot een overtreding van artikel 3.5 van de Wet natuurbescherming. Derhalve werd een aanvullend onderzoek naar gebouwbewonende vleermuizen noodzakelijk geacht.

**Figuur 13.** Overzicht spleten en gaten in de voorgevel van het voormalig café, welke kunnen dienen als zomer- en/of paarverblijfplaats voor gebouwbewonende vleermuizen.

Er zijn in het voormalig café geen in- of uitvliegende vleermuizen aangetroffen. Ook zijn er geen baltzende mannetjes, die binding met het te slopen gebouw vertoonden, waargenomen. Derhalve kunnen zomer-, kraam- en paarverblijfplaatsen van gebouwbewonende vleermuizen in het voormalig café worden uitgesloten. Overtreding van artikel 3.5 van de Wet natuurbescherming als gevolg de sloop is daarom niet aan de orde. Vervolgstappen worden niet noodzakelijk geacht.

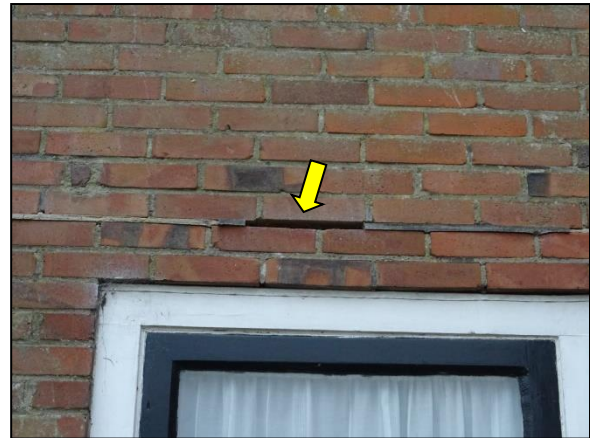
**Figuur 14.** Detailfoto spleet in de voorgevel van het voormalig café, welke kan dienen als zomer- en/of paarverblijfplaats voor gebouwbewonende vleermuizen.

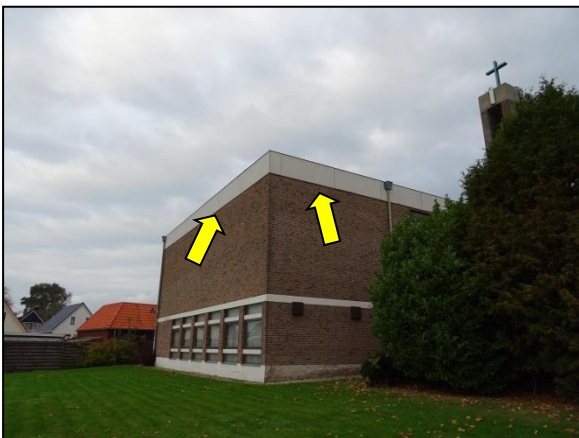
**Figuur 15.** Ruimte achter de betimmering aan de gevels van de voormalige kerk kan fungeren als zomer- en/of paarverblijfplaats voor gebouwbewonende vleermuizen.

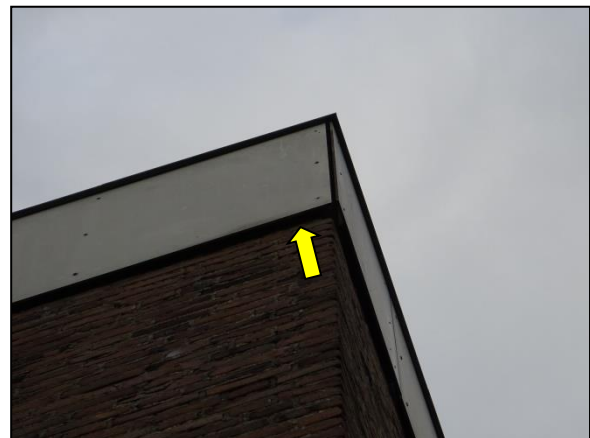
**Figuur 16.** Ruimte achter de betimmering aan de voormalige kerk kan fungeren als zomer- en/of paarverblijfplaats voor gebouwbewonende vleermuizen.

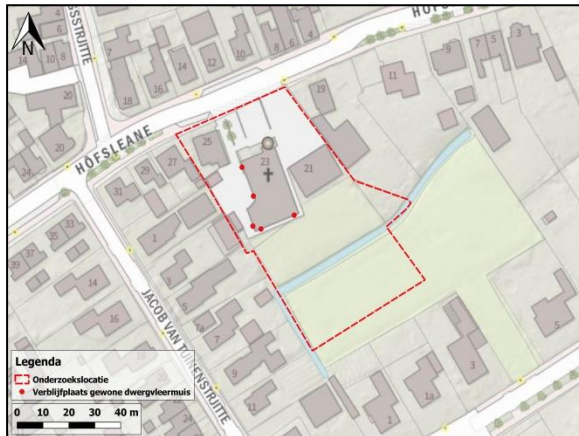
Er zijn tijdens het eerste veldbezoek (19 april 2019) in totaal vijf zomerverblijfplaatsen aangetroffen (zie figuur 17). Deze bevonden zich allemaal achter de houten gevelbetimmering (zie figuur 18). Gedurende het tweede (29 mei 2019) en derde (9 juli 2019) veldbezoek zijn eveneens respectievelijk vier en twee zomerverblijfplaatsen op min of meer dezelfde locaties aangetroffen. Aangezien de zomerverblijfplaatsen tijdens de verschillende veldbezoeken op min of meer dezelfde locaties zijn aangetroffen, wordt er uitgegaan van in totaal vijf zomerverblijfplaatsen. Er zijn tijdens het vierde (18 augustus 2019) en vijfde (12 september 2019) veldbezoek twee baltzende gewone dwergvleermuizen waargenomen. Deze vertoonden beide echter geen enkele binding met de bebouwing binnen de onderzoekslocatie. Derhalve wordt er vanuit gegaan dat de eerder genoemde aangetroffen zomerverblijfplaatsen niet worden gebruikt als paarverblijfplaats.

**Figuur 17.** Verblijfplaatsen gebouwbewonende vleermuizen op basis de resultaten van het aanvullend vleermuisonderzoek.

De initiatiefnemer heeft aangegeven dat de renovatiewerkzaamheden met name inpandig worden uitgevoerd; in principe blijft de houten gevelbetimmering behouden. Hierdoor is een overtreding van artikel 3.5 lid 4 (het is verboden de voortplantingsplaatsen of rustplaatsen van dieren als bedoeld in het eerste lid te beschadigen of te vernielen) uitgesloten. Er kan echter wel verstoring door andere renovatiewerkzaamheden aan de voormalige kerk optreden, hetgeen een overtreding van artikel 3.5 lid 2 van de Wet natuurbescherming (het is verboden dieren als bedoeld in het eerste lid opzettelijk te verstoren) zou betekenen. Dit kan voorkomen worden door uitpandige renovatiewerkzaamheden of werkzaamheden die harde trillingen en/of geluid veroorzaken, in de periode november t/m maart uit te voeren. De gevelbetimmering is door het open karakter en ongunstig microklimaat in de winter ongeschikt als winterverblijfplaats voor vleermuizen, waardoor er in bovengenoemde periode geen vleermuizen achter de gevelbetimmering verblijven. Daarnaast dient er in de periode april t/m oktober

geen (bouw)verlichting op de gevelbetimmering gericht te worden, om zo verstoring door licht te voorkomen.

Indien de houten gevelbetimmering wel vervangen wordt, dient dit eveneens in de periode november t/m maart te gebeuren. Daarnaast moeten de platen alsmede de ruimte achter de betimmering hetzelfde zijn als in de huidige situatie. Indien niet aan bovenstaande voorwaarden voldaan kan worden, zal een ontheffing op artikel 3.5 van de Wet natuurbescherming te worden aangevraagd.
