Gemeente: Franekeradeel
 Plaats: **Franeker (west)**
 Adres: **Harlingerweg 58**

Oorspr. functie: boerderij "nieuw Lankum"
 Huidige functie: **woondeelinden**
 MIP-code: FR-FRA-188

Karakteristiek pand
 potentieel GM

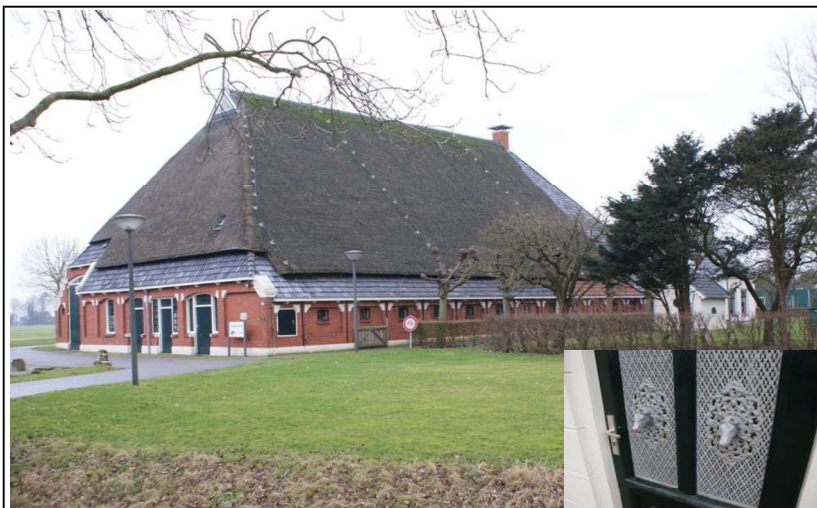
begrippenkader	relevant	specifiek	toelichting
Situatieve ruimtelijke beeldwaarde			
betekenis van het object t.a.v. ruimtelijke wandvorming	■		vrijstaand ten noorden van de Harlingerweg
specifiek accent in het directe omgevingsbeeld	■		door de ligging markant aanwezig in het landschap
waarde van het object in een groter geheel / ensemble	■		ten opzichte van meer gelijksoortige
bijzonder waarden, inrichting / kwaliteit van de omgeving			
Architectonische beeldwaarde			
<i>hoofdvorm: massa- of volumewerking van object</i>			
betekenis van de contour m.b.t. het object als zodanig	■		voorhuis is voorzien van zadeldak, schuur met schilddak
kenmerkende eigenschappen van de massa-opbouw	■		samenstelling van de hoofdvolumes: kop-hals-romp en bakhuisje
afstemming van het object naar relatieve omvang	■		schaal/ verhouding van de hoofdafmeting; grote boerderij
specifieke kenmerken in de vormbehandeling	■		kantige en thematische vorm op samengesteld grondplan

<i>aanzichten</i>			
betekenis van de gerichtheid	■		vanaf de publieke ruimte waarneembaar, richting oude situatie
specifieke eigenschappen van de geleding	■		belijning door blokverband als accent van de gevelindeling
gehalte van de gevelcompositie	■		evenwichtige gevelindeling met juiste maatverhoudingen
<i>opmaak</i>			
kenmerkend / karakteristiek materiaalgebruik / -toepassing	■		kruisverband metselwerk, gegolfde Friese pannen /riet en houten vensters
betekenis van de kleurtoon / typerende kleuroepassing	■		witte kozijnen met groene ramen, oranjebruine baksteen, grijze pannen
karakteristieke detaillering / ornamenten		■	profilering in metselwerk, deurdetail als verrijking
betekenis van de gaafheid m.b.t. de kwetsbaarheid	■		kwetsbare authentieke onderdelen; metselwerk en kap schuur
Cultuurhistorische en monumentale waarde			
historisch stedenbouwkundige context	■		in de oorspronkelijke structuur op oude boerderijplaats gelegen

typerende kunsthistorische stroming of stijl			
oorspronkelijke cultuurhistorische / <i>bouwhistorische</i> waarden	■		expressie van technische en typologische waarde
authenticiteit (architectonische gaafheid) van het object	■		beeldwaarde en intrinsieke waarden in voldoende mate authentiek
Streekhistorische waarde			
weerspiegeling culturele, economische ontwikkeling	■		oorspronkelijke functie
representant architect / architectonisch oeuvre			
kenmerken regionale bouwwijze / -trant / ornament			
herinnering aan persoon / gebeurtenis / curiositeit			
	x 1	x 2	TOTAALSCORE: 19
