## Verkennd Bodemonderzoek

Project: 2022-002

Locatie: Zevenhuisterweg ong. te Ried

Datum: 16 februari 2022

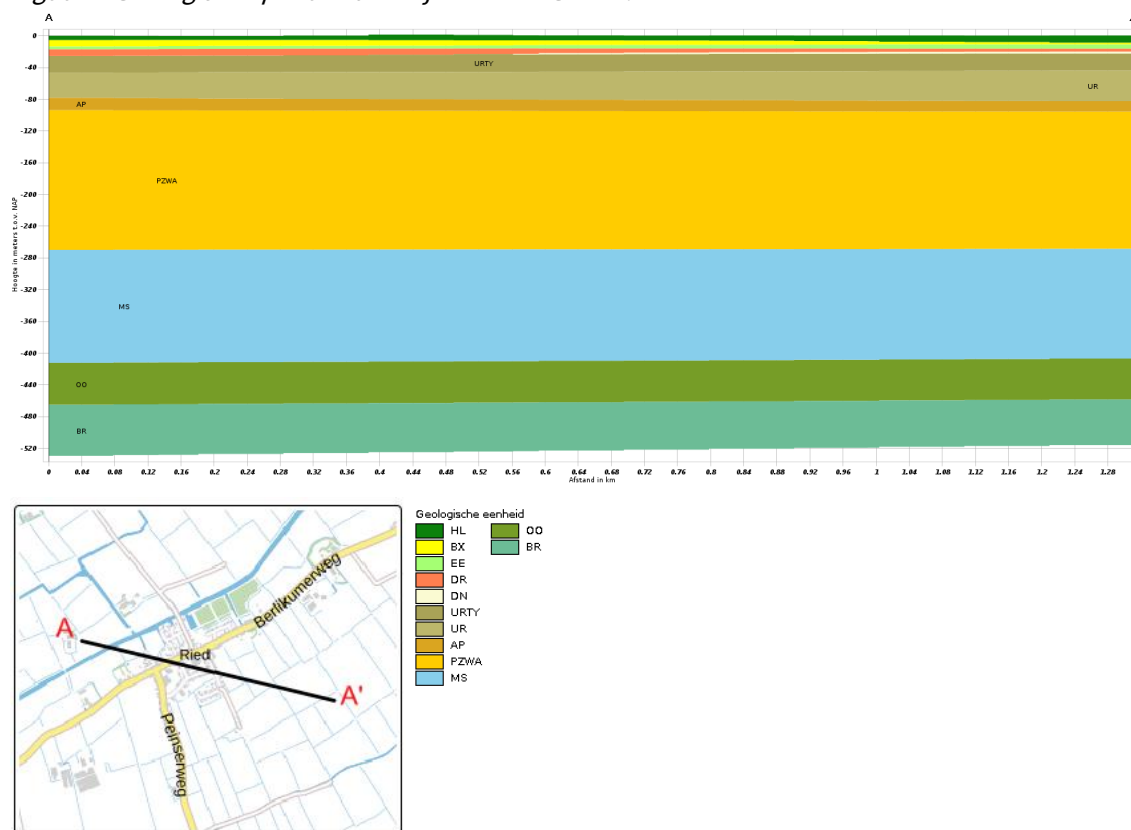
*Figuur 1 Geologisch opbouw landelijk model DGM v2.2*

De regionale geohydrologische bodemopbouw is weergegeven in onderstaande figuur.

De boorlocatie bevindt zich circa 1 meter boven NAP.

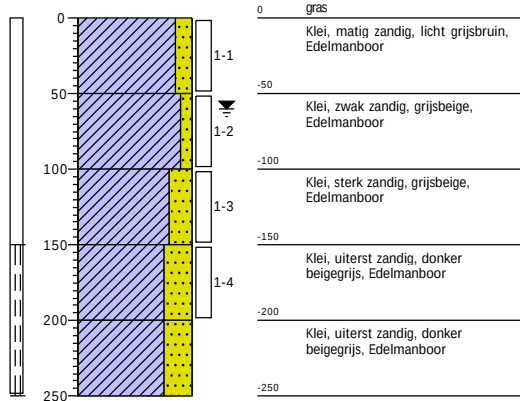
### Boring: 1

Datum: 3-2-2022  
GWS: 60

De bovengrond bestaat uit matig zandig klei. De ondergrond bestaat uit sterk tot uiterst zandig klei.

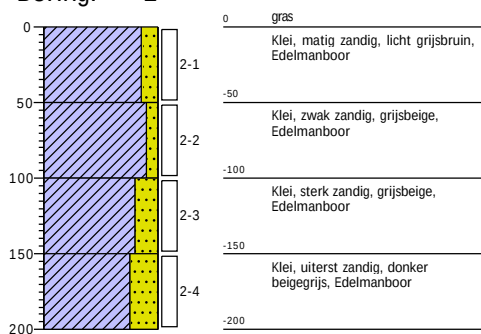
### Boring: 2

Datum: 3-2-2022

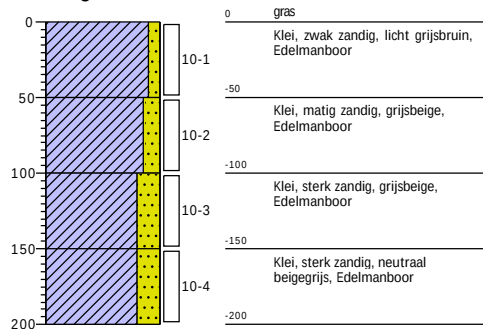
## Boring: 10

Datum: 3-2-2022

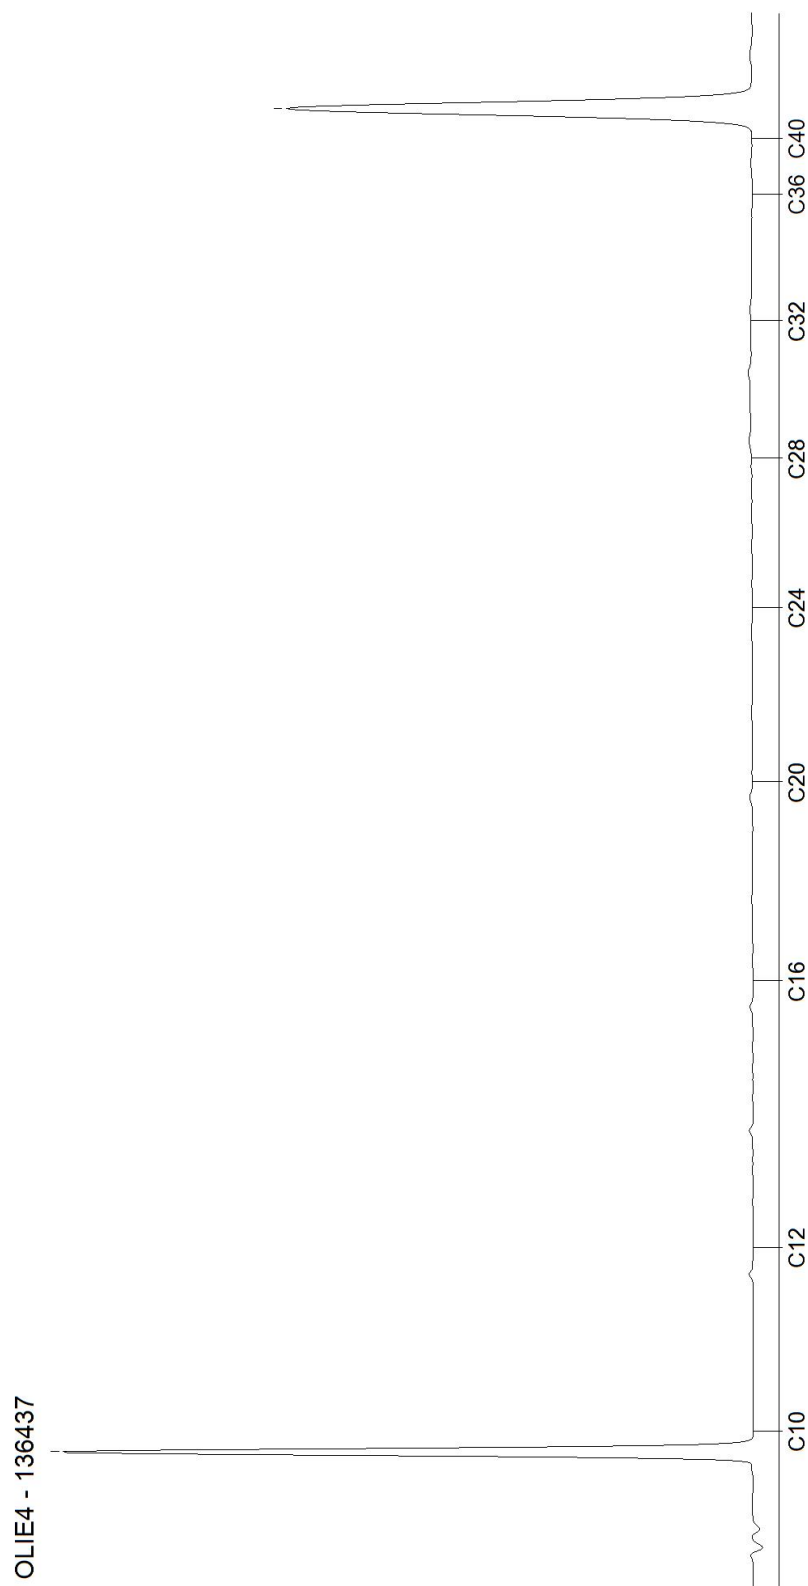
**Monster beschrijving: BM1**

CHROMATOGRAM for Order No. 1124237, Analysis No. 136437, created at 10.02.2022 08:10:57

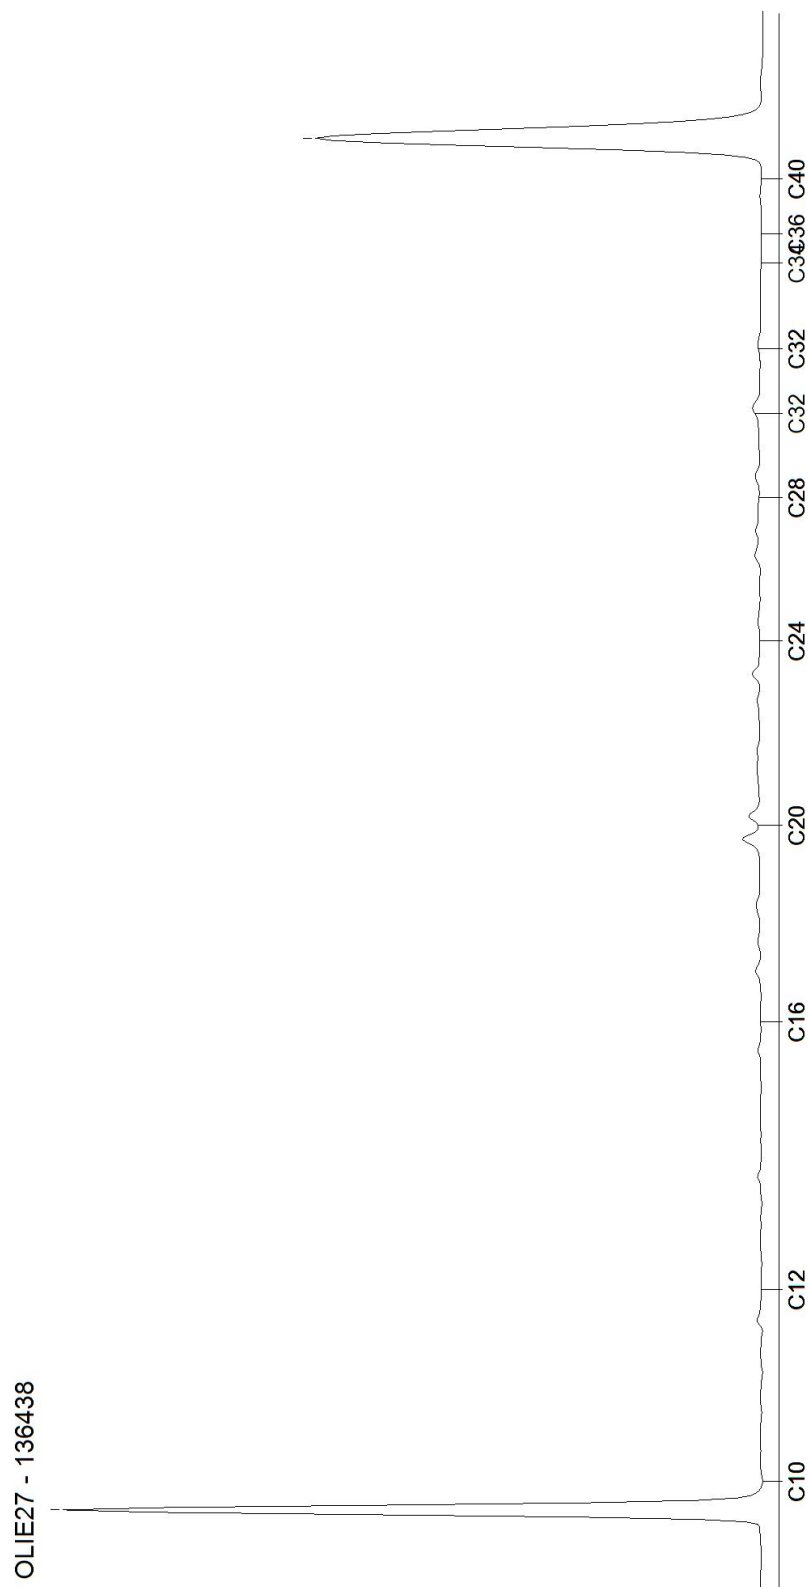
**Monster beschrijving: BM2**

CHROMATOGRAM for Order No. 1124237, Analysis No. 136438, created at 10.02.2022 07:48:03

In het bovengrondmengmonster BM1 zijn geen verhogingen aangetroffen. In het bovengrondmengmonster BM2 zijn lichte verhogingen koper en PAK 10 VROM aangetroffen. In het ondergrondmengmonster OM1 zijn geen verhogingen aangetroffen.

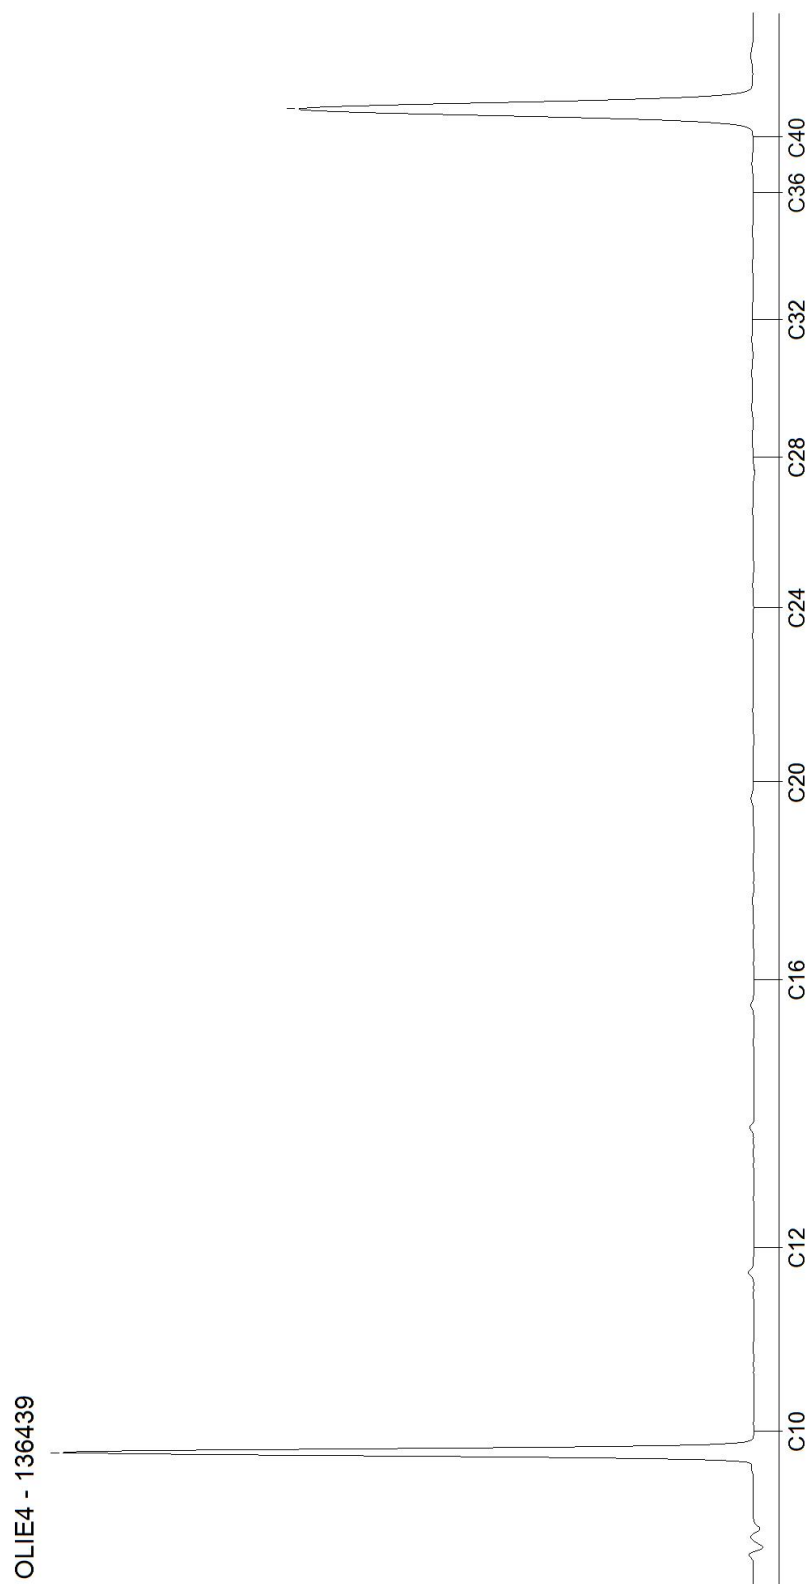
**Monster beschrijving: OM1**

CHROMATOGRAM for Order No. 1124237, Analysis No. 136439, created at 09.02.2022 14:49:12

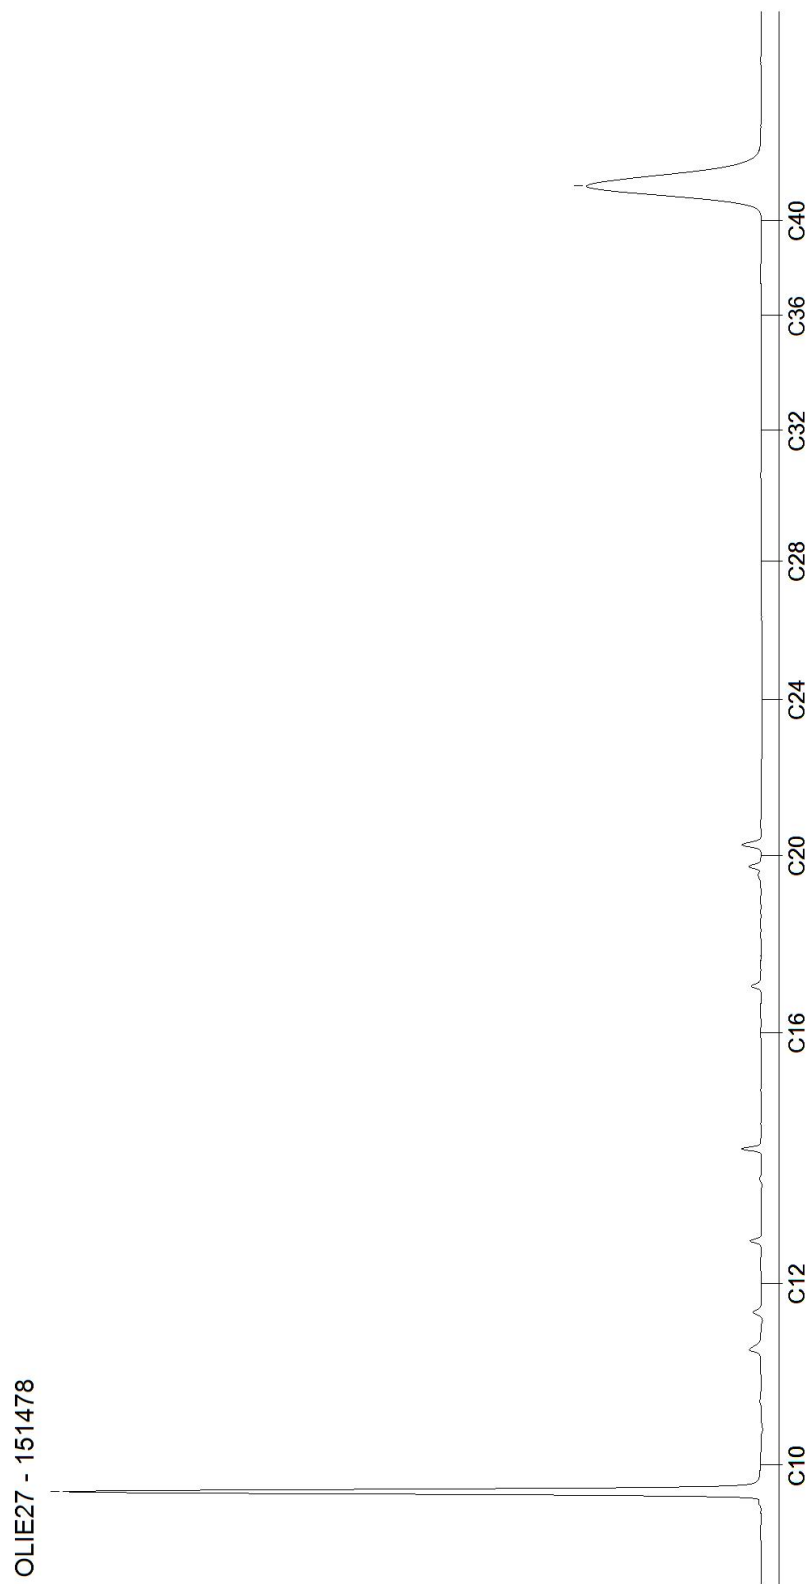
**Monster beschrijving: Pb1wm1**

CHROMATOGRAM for Order No. 1126966, Analysis No. 151478, created at 15.02.2022 08:47:04

In het grondwatermonster Pb1wm1 is een lichte verhoging molybdeen aangetroffen.
