**Verkennd bodem- en asbestonderzoek**  
**De Gijsselaar te Amstenrade**  
(2104/021/LLU-01, versie 0)

## Verkennd bodem- en asbestonderzoek

De Gijselaar te Amstenrade

2104/021/LLU-01

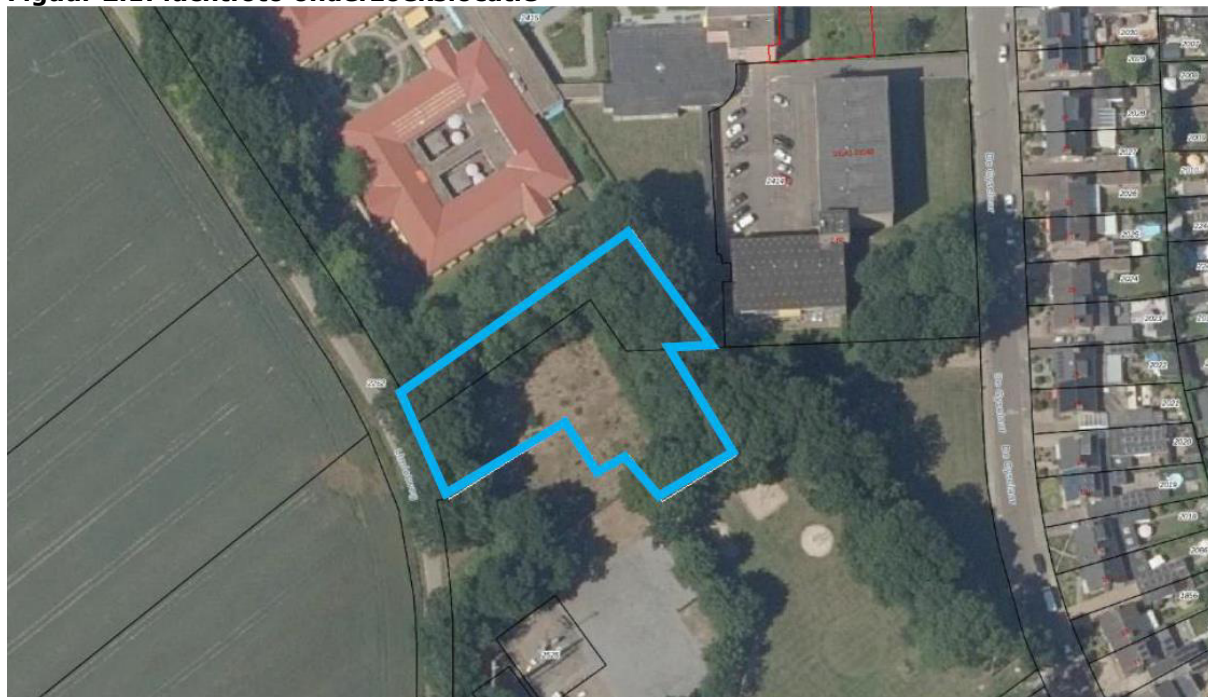
**Figuur 2.1: luchtfoto onderzoekslocatie**

De kadastrale gegevens van de onderzoekslocatie zijn weergegeven in bijlage 1. Een situatietekening is weergegeven in bijlage 2. Foto's van de onderzoekslocatie zijn toegevoegd in bijlage 8. De ligging van de locatie is weergegeven in de volgende figuur.
