# bouwhistorische verkenning

RECHTER VLEUGEL WOLFHAGEN 121 | SCHINNEN

oktober 2020, drs. ing. M. Niël, drs. B. Dukers

Boerderij - rechterzijvleugel  
Wolfhagen 121  
6365 BM Schinnen

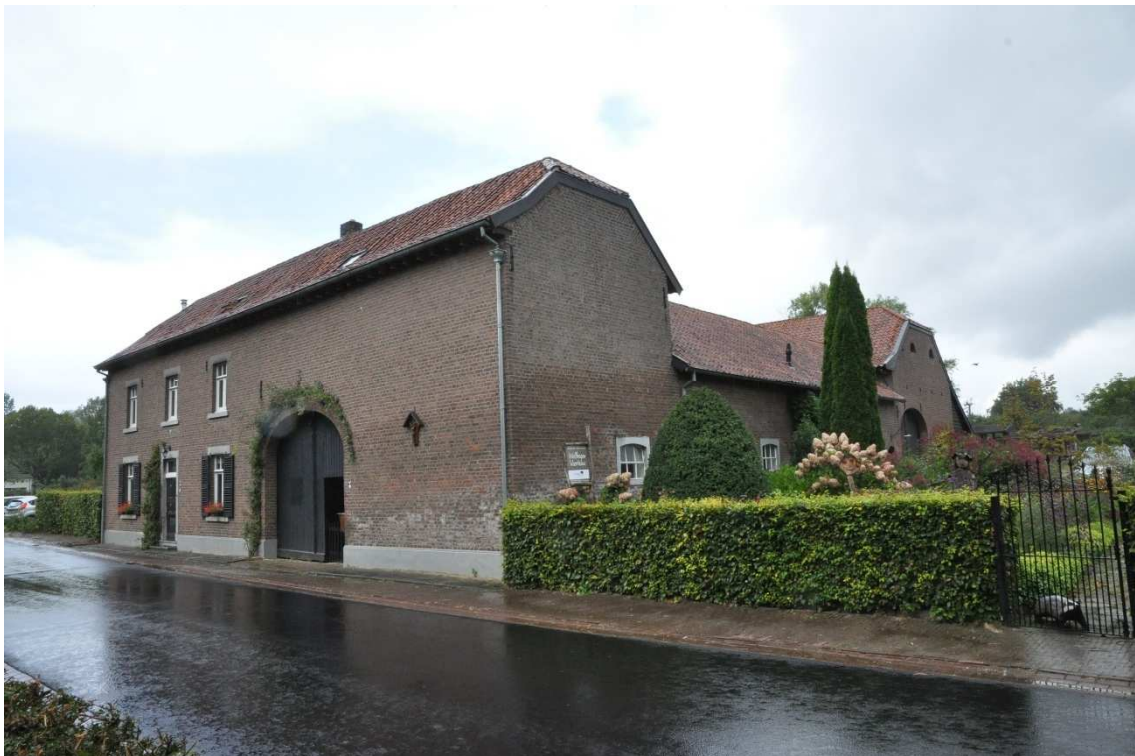
1. Aanzicht vanaf de straat met woonhuis en hoofdpoort, rechterzijvleugel en kopgevel van de schuur aan de achterzijde.

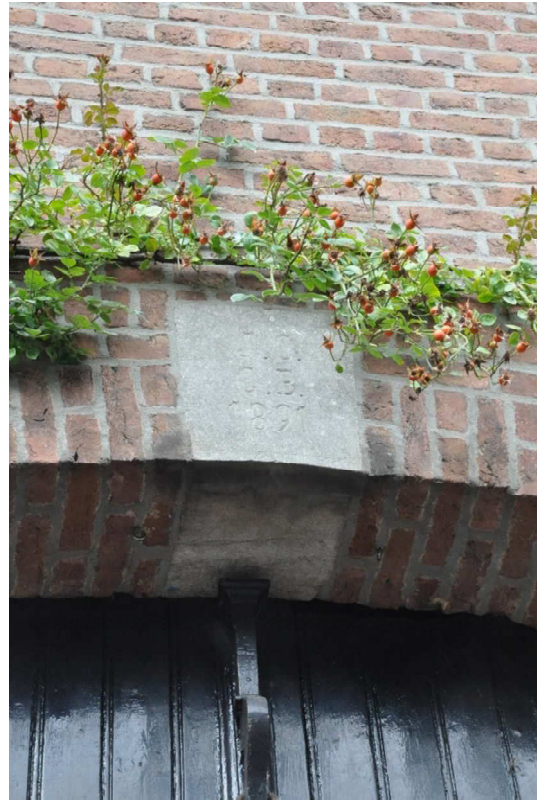
3. Sluitsteen in de hoofdboort aan de straatzijde met de inscriptie "J.G. / C.B. 1981'.

Het is bijzonder te noemen dat de boerderij gedurende minimaal twee eeuwen in bezit bleef van de familie Cals. De op de sluitsteen boven de poort aangebrachte initialen 'J. C.' en 'C.B.' boven het jaartal '1891' hebben dus betrekking op het echtpaar Cals - Bouts: de man was al overleden in 1851, maar zijn echtgenote nog niet. Hun kinderen, die toen de eigenaren waren, hebben de steen waarschijnlijk in herinnering aan hun ouders laten plaatsen toen ze de voorvleugel vernieuwden.

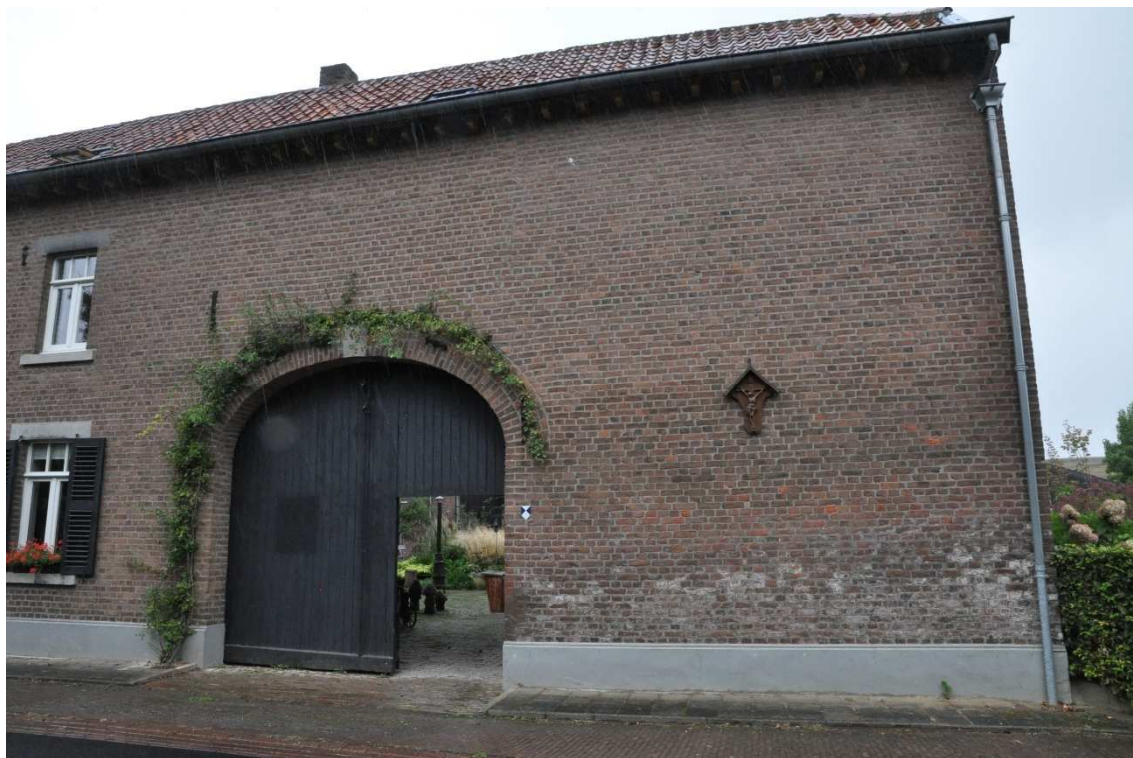
17. Voorgevel van de rechterzijvleugel.

Uit het kadastraal onderzoek blijkt dat de rechterzijvleugel omstreeks het jaar 1883 in zijn geheel is herbouwd. Vrij snel daarna, getuige het jaartal '1891' op de sluitsteen, is tussen het woongedeelte en de rechterzijvleugel een grote, met een korfboog gemetselde poort aan de straatzijde aangebracht. Op dat moment is de gehele woonvleugel opnieuw opgetrokken, hetgeen afgelezen kan worden aan het doorlopende metselwerk van zowel straatgevel, westelijke kopgevel als de binnengevels van het woongedeelte. Dat de huidige rechterzijvleugel in 1891 al aanwezig moet zijn geweest is zichtbaar in een bouwnaad boven de poort aan de rechterzijde daarvan. De iets hogere lagenmaat van het metselwerk van de voorgevel van het woongedeelte en de poort (10L=76cm) wordt hier opgelost door twee sprongen in de lagenmaat van de voorgevel van de rechterzijvleugel (10L=72cm). Veelzeggend in dit verband is ook de afwijkende lagenmaat van de aansluiting van de gemetselde poort aan de binnenplaatszijde op de binnengevel van de rechterzijvleugel. De doorlopende voorgevel van woongedeelte, poort en rechterzijvleugel heeft echter wel een homogeen uiterlijk, veroorzaakt door de uitvoering in eenzelfde type handvorm baksteen, metselverband en geprofileerde gecementeerde plint. De relatief korte opeenvolgende bouwfasering van de herbouw van de rechterzijvleugel en modernisering van het woongedeelte heeft hieraan bijgedragen. Het oorspronkelijke voegwerk van de voorgevel is, naar zeggen, in de jaren zeventig van de twintigste eeuw vervangen voor platvol aangebracht grijs cementvoegwerk. In het midden van de blinde gevel van de zijvleugel hangt een klein houten Christusbeeld onder een afdakje. Aan weerszijden van de straatgevel is een vernieuwde zinken hemelwaterafvoer met geprofileerde vergaarbak onder de zinken mastgoot. De grote houten poort waarin aan de rechterkant een kleinere loopdeur is opgenomen is authentiek. Deze grote poort ontsluit niet vanuit het midden maar is gedeeld ter plaatse van de loopdeur. In het midden is een schijn deurnaald opgenomen omwille van de symmetrie in de architectuur.

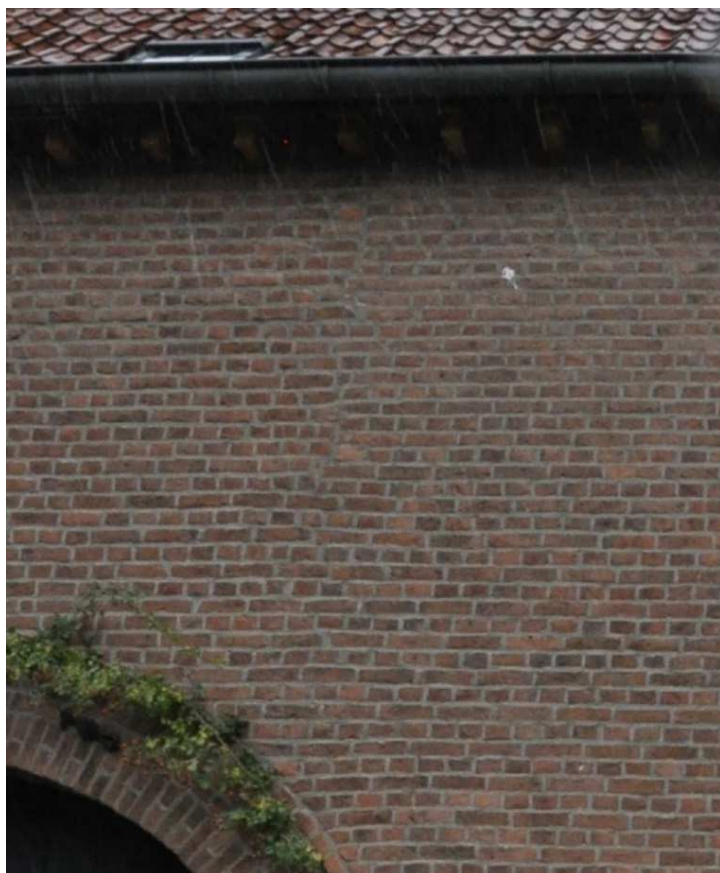
18. Detail van de bouwnaad tussen de voorgevel van het woonhuis/poort en blinde gevel van de rechterzijvleugel.

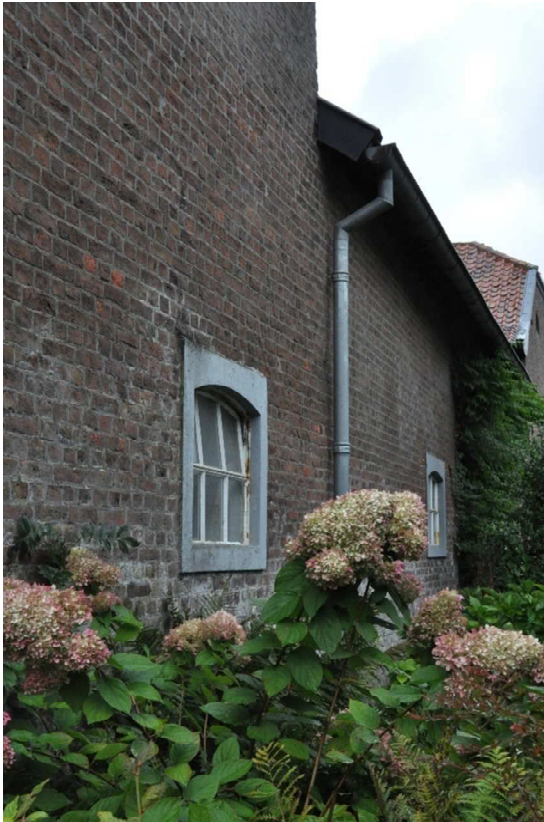
20. Stalramen met speciezoom in de zijgevel.

Het soort en type metselwerk van de voorgevel loopt naadloos over in de kopse gevel van het tweelaags hoge gedeelte en de lange buitengevel van het éénlaags hoge deel van de rechterzijvleugel. De kopse gevel wordt beëindigd met vlechtingen. Negen lagen onder de dakvoet zijn aan weerszijden twee, laat negentiende-eeuwse, platte ijzeren muurankers die zijn vastgezet met moeren. Omstreeks het midden van de twintigste eeuw zijn drie stuks getoogde ijzeren stalramen in de zijgevel ingebracht. Deze stalramen zijn met een speciezoom afgezet, waarschijnlijk om sporen van breuk in het metselwerk te verbloemen. Van latere datum (waarschijnlijk 2010) is een ingebroken rechthoekig meerruits stalen raam, in de borstwering van de zolder, vlak onder de dakvoet aan de rechterzijde. Daaronder, links van de oude poort met rondboog naar de binnenplaats, is een oudere rechthoekige deuropening die in 2010 is dichtgemetseld. Achter de oude poort met rondboog bevindt zich een onderdoorgang waarboven later een betonvloer is aangebracht. Deze betonvloer is aan de zijvleugelzijde op een vernieuwde gemetselde buitenmuur opgelegd. Ter plaatste van de metselwerk van de oude poort is daar een loodrechte bouwnaad zichtbaar. De poort is mogelijk al eerder, tijdens de bouw van de schuur omstreeks 1873, opgetrokken. Bij de herbouw van de rechterzijvleugel, omstreeks 1883, is de poort geïntegreerd in het nieuwere metselwerk. Het oorspronkelijke voegwerk van de zijgevel is, naar zeggen, in de jaren zeventig van de twintigste eeuw vervangen door platvol aangebracht grijs cementvoegwerk. Aan de boogaanzet van de poort bevinden zich dezelfde platte ijzeren muurankers als onder de dakvoet van de kopse gevel. In het midden van de gevel tussen de meest rechter stalramen, bevindt zich achter de gevelbegroeiing waarschijnlijk nog een muuranker. De met kraaldelen opgeklampte deur bij de onderdoorgang betreft een oudere, mogelijke oorspronkelijke, plaatselijk herstellende deur.

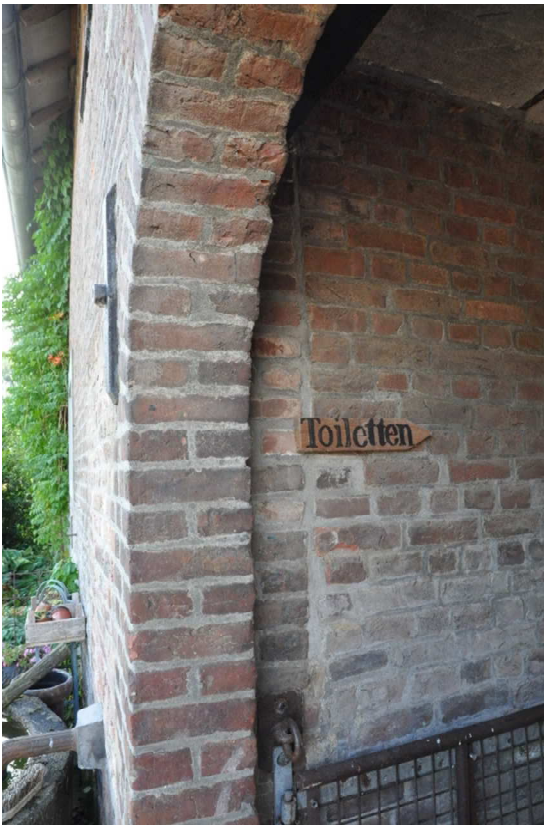
22. Bouwnaad bij de onderdoorgang in de zijgevel.

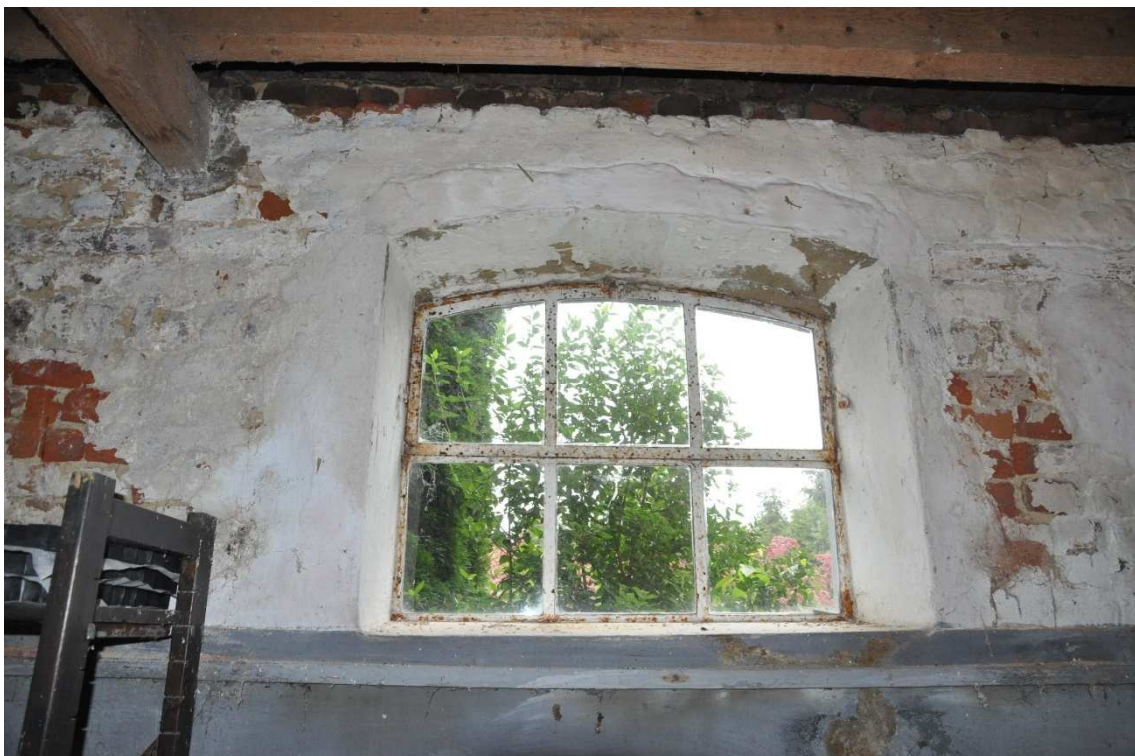
24. Stalraam in de zijgevel gezien vanuit het interieur. Linksboven een later aangebrachte moerbalk uit gezaagd naaldhout.

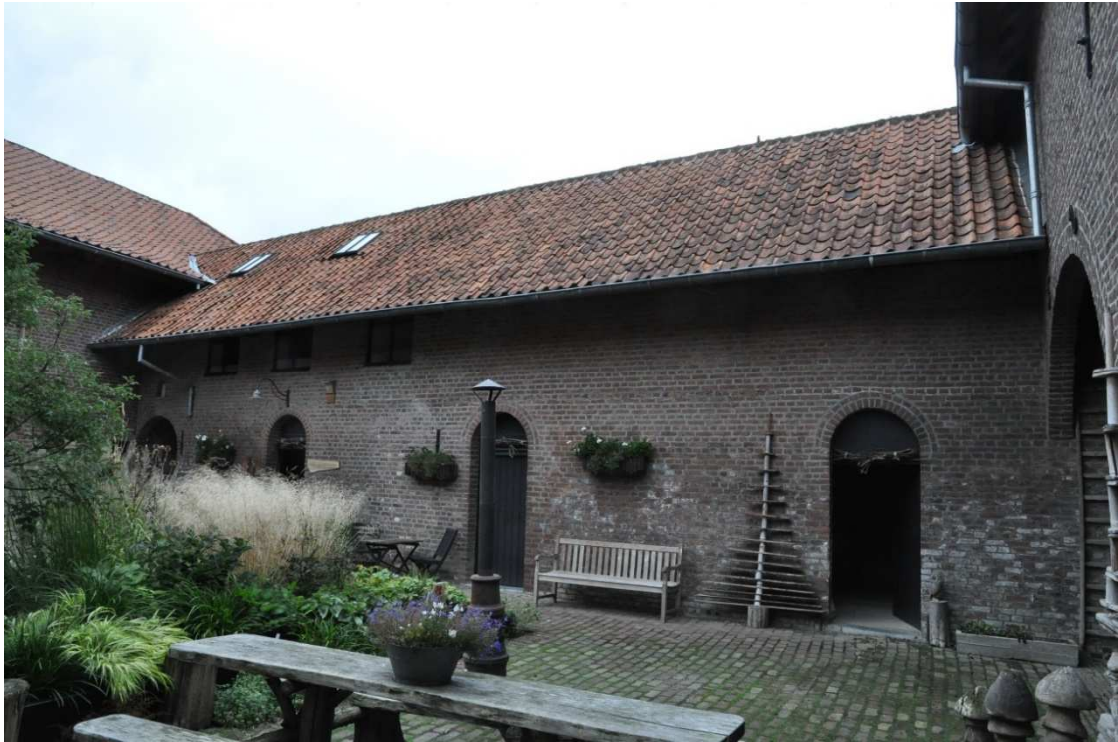
25. De binnenplaatsgevel van de rechterzijvleugel.

Ook de gevel van de binnenplaats van de rechterzijvleugel heeft eenzelfde soort en type metselwerk als de voorgevel en zijgevel. Geheel links aan de zijkant een steensdikke rondboog van de onderdoorgang die tegen de gevel van de oudere schuur aan is gemetseld. Daarboven een klein, halfsteens diep gemetseld nisje waarin een Mariabeeldje staat. In de gevel zijn twee dezelfde platte muurankers aanwezig als in de zijgevel. Links van de meest linker deur zijn in het metselwerk sporen van een verwijderd muuranker zichtbaar. In de eerste bouwlaag bevinden zich vier deuropeningen, waarvan één zich onder de hoofdpoortdoorgang aan de straatzijde bevindt. Deze deuropeningen zijn uitgevoerd met gemetselde, steensdikke rondbogen uit de bouwtijd. Onder de rondbogen hebben zich waarschijnlijk oorspronkelijk halfronde gietijzeren bovenlichten met schuine roeden bevonden. Deze zijn later dichtgemaakt met plaatmateriaal aan de buitenzijde en metselwerk aan de binnenzijde. De hierin opgenomen houten boerenstaldeuren (met afzonderlijk naar binnen draaiend bovendeel) zijn uitgevoerd met opgeklampte kraaldelen en relatief recent vernieuwd. Hierbij is waarschijnlijk de oorspronkelijke detaillering aangehouden. Oudere deuren met de oorspronkelijke kraaldelen zijn nog aanwezig in de hoofdpoort aan de straatzijde, de deur van het schuurgedeelte aan de binnenplaats en de deur in de zijtoegang bij de onderdoorgang tussen de beide bouwdelen. De houten deurlateien tussen bovenlicht en deur zijn oorspronkelijk. De geprofileerde deurkalven aan de buitenzijde daarvan hebben eveneens een authentieke uitstraling. Tussen de eerste en tweede deuropening van links gezien bevinden zich sporen van vernieuwd metselwerk. Hierin heeft zich eerder een extra deuropening bevonden. Aan de binnenzijde zijn daarvan de restanten zichtbaar als uitsparing in het muurwerk. Ook aan de rechterzijde van de vierde deuropening, onder de hoofdonderdoorgang, bevindt zich eenzelfde soort, later dichtgemetselde deuropening. In borstwering van de zolder bevindt zich onder de hoofdpoortdoorgang een vierkante gevelopening, hoogstwaarschijnlijk oorspronkelijk, waarin zich mogelijk een hooiluik heeft bevonden. In de borstwering aan de linkerzijde bevinden zich drie (waarschijnlijk in 2010) ingebroken rechthoekige ramen. Het oorspronkelijke voegwerk van de binnenplaatsgevel is, naar zeggen, in de jaren zeventig van de twintigste eeuw vervangen voor platvol aangebracht grijs cementvoegwerk.

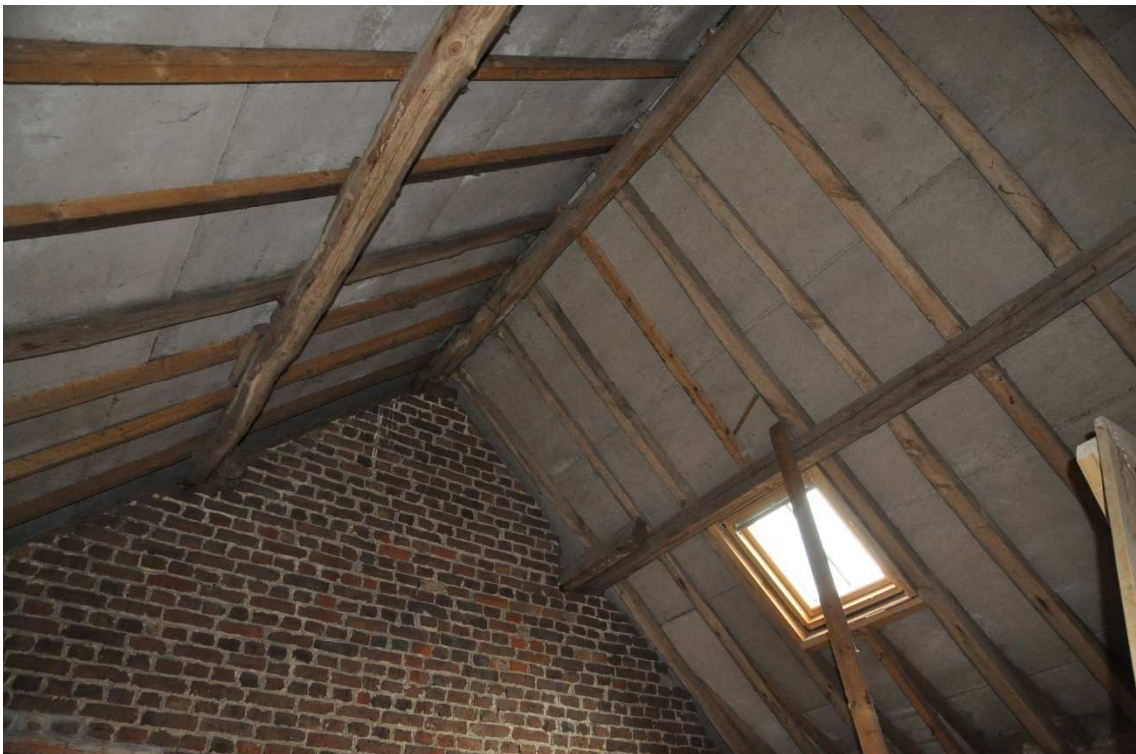
32. Dakconstructie boven de onderdoorgang bij de hoofdboort.

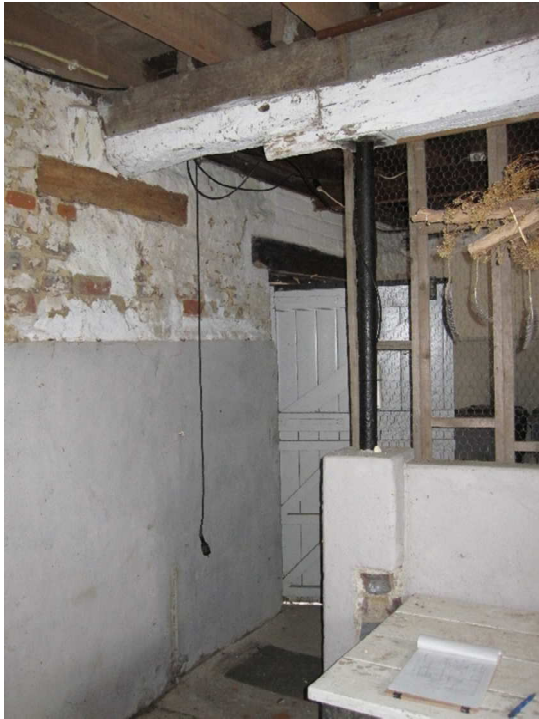
33. Laag stenen muurtje met stalen kolom onder een oude zolderbalk die is opgelegd op een in de zijgevel ingewerkte houten slof.

*constructie* – De bouwmuren zijn opgetrokken uit anderhalfsteens dik metselwerk. Omtrent de fundering zijn geen gegevens voorhanden en door het niet-destructieve karakter van deze bouwhistorische verkenning niet onderzocht. Verwacht mag worden dat de bouwmuren zijn gefundeerd op staal, bestaande uit uitkragend metselwerk onder maaiveld. Tussen de langsgevels zijn eikenhouten zolderbalken aangebracht die zijn opgelegd op in de bouwmuren ingemetselde eikenhouten sloffen. Er zijn vier stuks van dit soort oude zolderbalken aangebracht. Deze zolderbalken zijn evenredig verdeeld over de lengte van de langsgevels. In de eerste zolderbalk gezien vanaf de straatzijde zijn bouwsporen die wijzen op een latere reparatie. Er zijn ter plaatse van de zolderbalken aan de buitengevels geen muurankers aangebracht. Hierdoor kunnen de zolderbalken geen spatkrachten opvangen. Voor het opvangen daarvan zijn de in de beschrijving van de gevel genoemde platte muurankers aangebracht. Bij het anker tussen de dichtgemetselde nis en de tweede deur van links, is in het interieur de daaraan verbonden ijzeren trekstaaf te zien, die de spatkrachten van de bouwkundige constructie opvangt. Deze wijze van construeren is passend voor de bouw tijd. De balklaag van de zoldervloer is vervaardigd uit gezaagd naaldhout en waarschijnlijk ergens omstreeks het midden van de twintigste eeuw of later aangebracht of vervangen. Tussen de tweede en derde zolderbalk is toen ook een nieuwe gezaagde zolderbalk ingemetseld. Het huidige houten vloerbeschoot op de zoldervloer is ook destijds aangebracht. Bijzonder is een stalen rails met het merk 'Krupp 1884 (?)' die als vloerbalk is aangebracht tussen de straatgevel en de eerste houten zolderbalk. Het is niet duidelijk of dit een latere toevoeging is, of dat deze in de bouw tijd is aangebracht. Gezien het merk en de datering daarvan is het zeer goed mogelijk dat deze in de negentiende eeuw, bij de oorspronkelijke bouw, is aangebracht. De balklaag boven de hoofdboordgang bestaat uit drie oude ingemetselde moerbalken waarop een balklaag van kinderbinten bestaande uit geschaafd rondhouten naaldhout. Tezamen met het daarop liggend vloerbeschoot en daarin opgenomen luik zijn deze authentiek. Plaatselijk is het vloerbeschoot later gerepareerd.

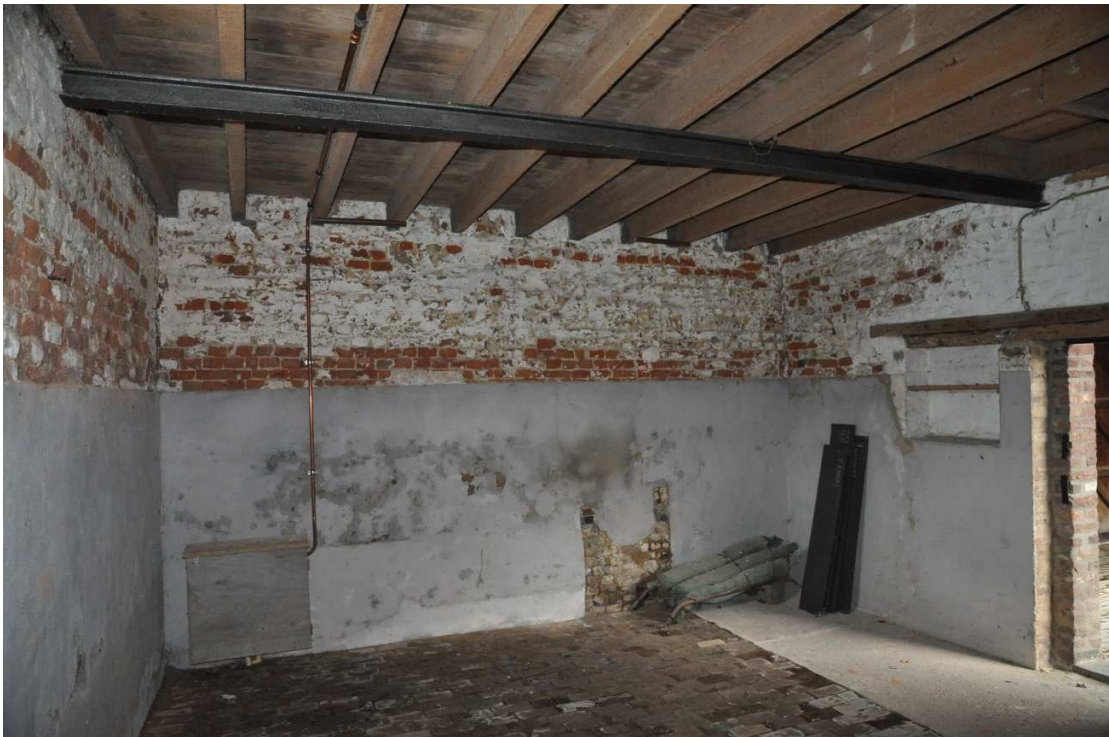
35. Ruimte aan de straatzijde met stalen rails als vloerbalk.

Positief te waarderen, vooral als curiosum, is de als vloerbalk aangebrachte stalen rails in de voorste ruimte op de begane grond. Het vermoedelijk omstreeks het midden van de twintigste eeuw hernieuwde spant uit gezaagd grenenhout (middelste spant) op de zolderverdieping, is positief te waarderen vanwege haar opmerkelijke uitvoering en relatie met de bouwhistorische gelaagdheid van de stalvleugel. De vermoedelijk gelijktijdig aangebrachte balklaag en het vloerbeschot van de zoldervloer uit gezaagd naaldhout, is daarentegen indifferent gewaardeerd vanwege haar beperkte zeldzaamheid en weinig authentieke uitvoering. Drie stuks boven de hoofdboorddoorgang aanwezige ronde naaldhouten gordingen, waarschijnlijk uit de negentiende eeuw, kunnen positief gewaardeerd worden vanwege hun ouderdom doch beperkte zeldzaamheid. Indifferent is de in de tweede helft van de twintigste eeuw vernieuwde dakconstructie bestaande uit gezaagde gordingen, daksporen en uit asbest beplating bestaand dakbeschot van de gehele stalvleugel. Hierop uitgezonderd zijn de hiervoor genoemde dakconstructie boven de hoofdboorddoorgang aan de voorzijde waar enkele oude eiken sporen en twee drie oude ronde naaldhouten gordingen aanwezig zijn. De overige onderdelen van de dakconstructie zijn eveneens indifferent.

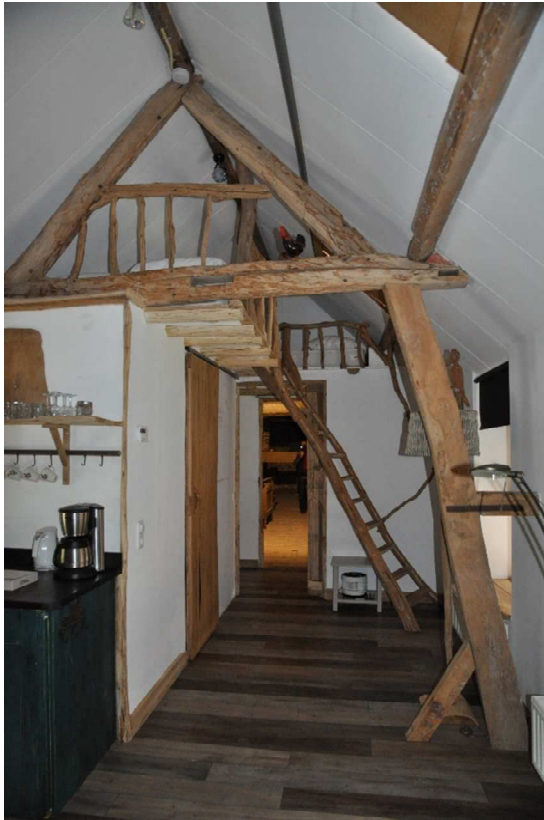
36. Nieuw aangebracht gastenverblijf op de zolderverdieping met oud spant samengesteld uit onderdelen van een oudere vakwerkconstructie.

*indeling* – Het noordelijke deel van de zolder is in het begin van de éénnentwintigste eeuw voorzien van een nieuwe indeling door het aanbrengen van een gastenruimte met bijbehorend keukentje. Het overige gedeelte van de zolder, vanaf het tweede spant, is ongedeeld en in gebruik als opslagzolder. Ook de ruimte boven de hoofdpootdoorgang is ongedeeld. De sparing voor een deur tussen deze ruimte en de ruimte boven de stal aan de straatzijde is later aangebracht, getuige het inwerken van een staltonlatei boven de deuropening.

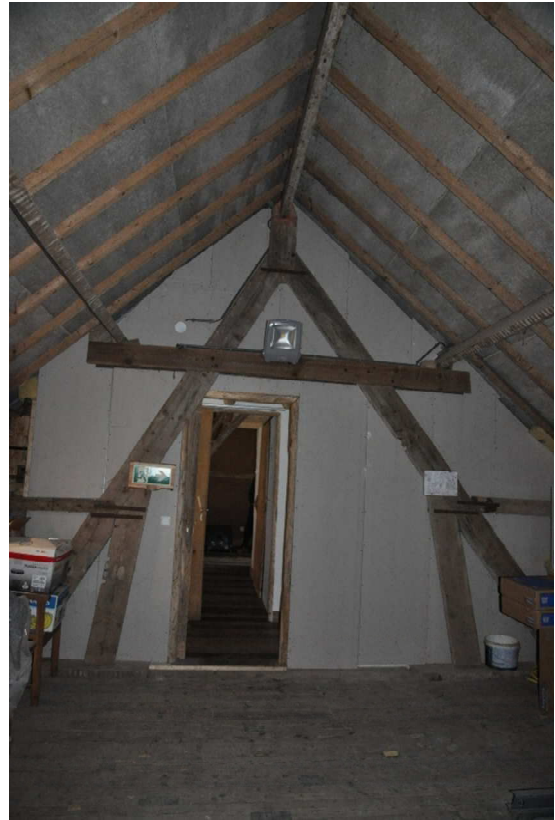
37. Later aangebracht spant in het midden van de zolderverdieping.

*constructie* – Op de zolder zijn drie stuks houten spanten aanwezig. Twee van de drie spanten zijn oude spanten, vermoedelijk uit de bouwtijd omstreeks 1883. Deze oude spanten staan op het stramien van de oude zolderbalken daaronder. De twee oude spanten zijn samengesteld uit hergebruikte eiken balken, waarschijnlijk uit een oudere vakwerkconstructie.<sup>3</sup> In de bouwmuur op de zolder tussen de rechterzijvleugel en de schuur is ook een vakwerkconstructie aanwezig. Dit betreft echter een moderne reconstructie tegen de metselwerk bouwmuur van de schuur.

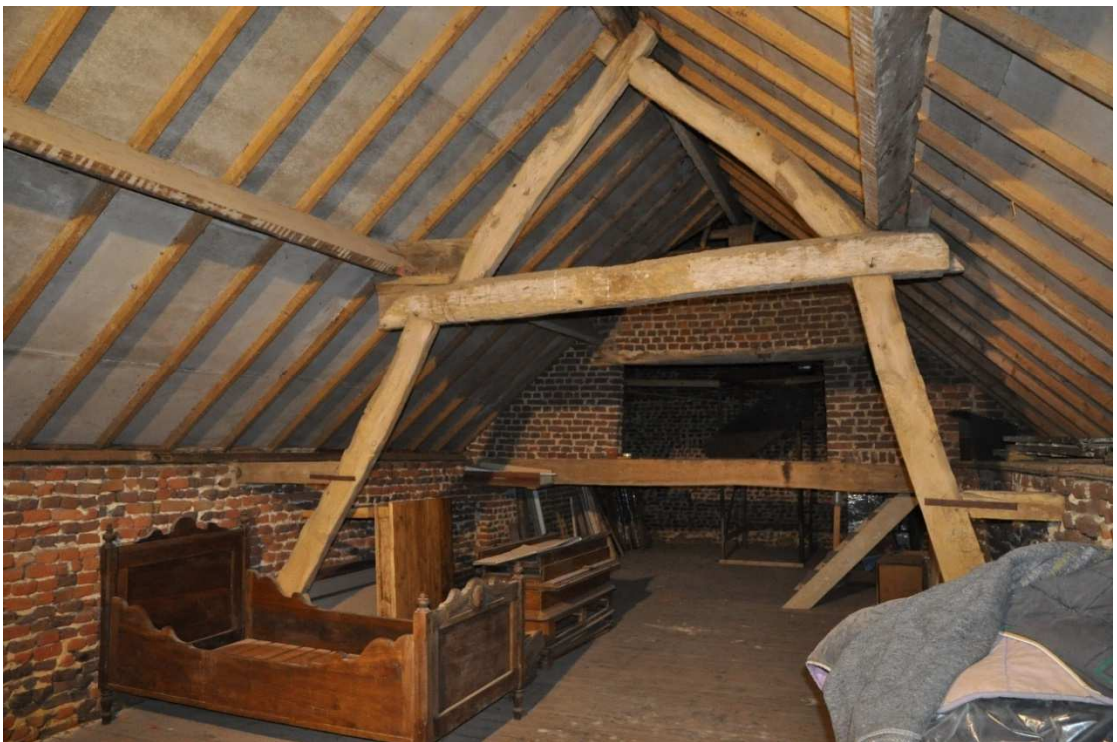
38. Oud spant met telmerk XI. Daarachter de opengewerkte constructie met schoon metselwerk op eiken balken.

De oude spanten bestaan uit een juk met aan de zolderbalk bevestigde voetschoren en in de borstwering verankerde blokkeels. Op het juk staat een eenvoudig steekspantje. Op het meest zuidelijke oude spant is het telmerk 'XI' aangetroffen. Vooralsnog kan geen duidelijke relatie van dit telmerk ten opzichte van de andere spanten aangetoond worden. Het derde spant, gesitueerd in het midden tussen de oude spanten, staat op het stramien van de later aangebrachte gezaagde zolderbalk. Het spant is een uit jonger gezaagd naaldhout samengesteld spant. Dit spant bestaat uit twee rechte spantbenen met grote voetschoren die op een slof zijn opgelegd en smallere blokkeels. De spantbenen worden bijeengehouden door twee trekplaten die ver naar buiten toe uitsteken. Dit merkwaardig vormgegeven spant is vermoedelijk gelijktijdig met het vernieuwen van de balklaag en vloerbeschot omstreeks het midden van de twintigste eeuw of later opgetrokken.

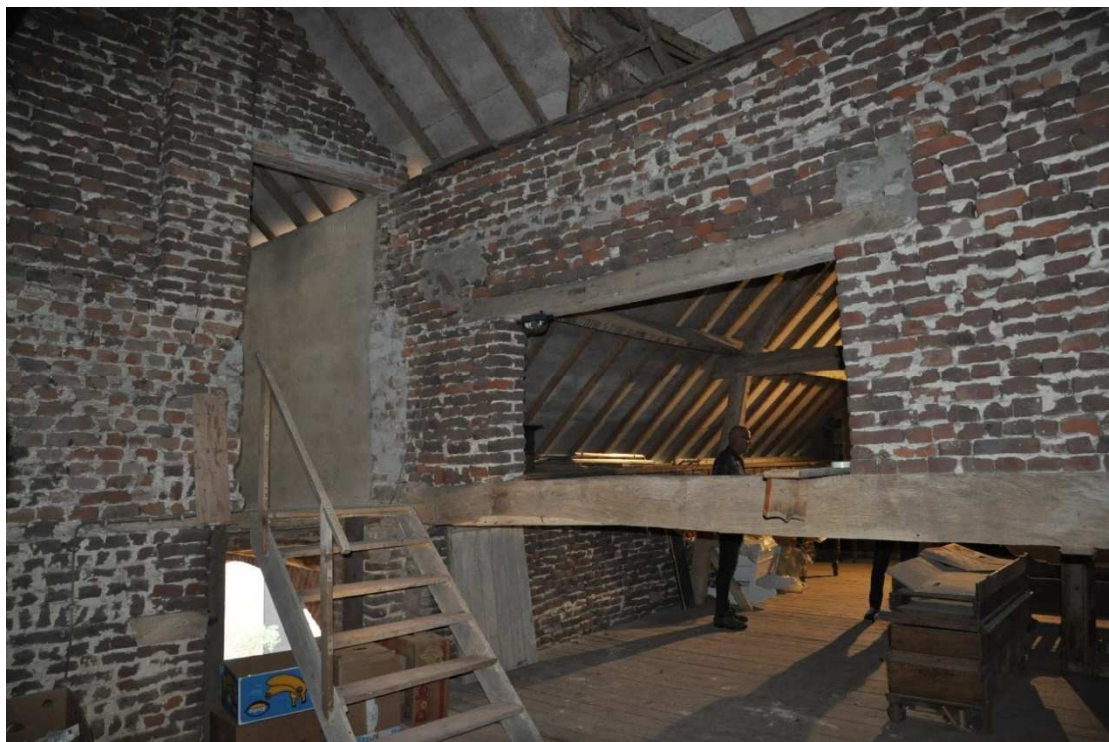
39. Aansluiting van de opengewerkte constructie op de hoofdboordoorgang gezien vanuit de binnenzijde. Nieuwe deuropening met trap. Daaronder een oorspronkelijke opening, waarschijnlijk hooiluik.

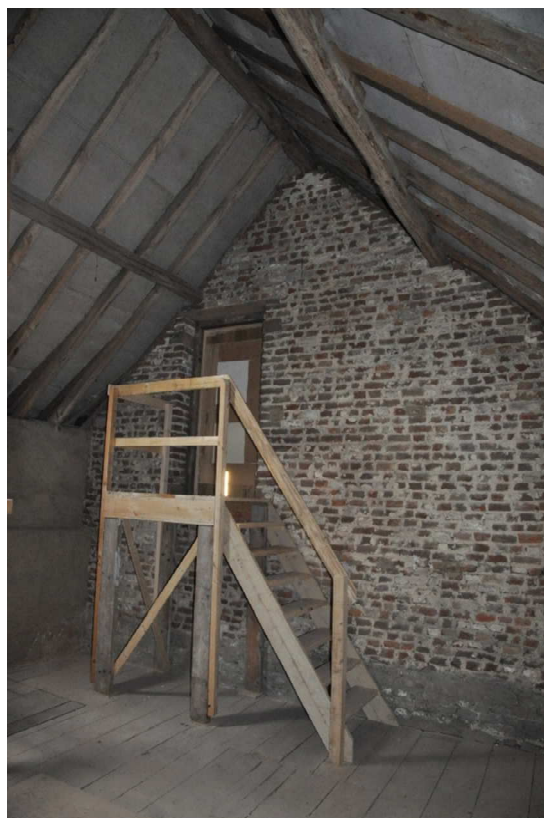
40. Bouwmuur op de zolder tussen hoofdboord en woonhuis, gebouwd omstreeks 1891 bij het dichtmaken van de voorgevel en derhalve uitgevoerd in slordig metselwerk.
