PROJECTPLAN

BLOEMENBUURT TE DIDAM

DEELGEBIED 1

# Rapportage projectplan deelgebied 1

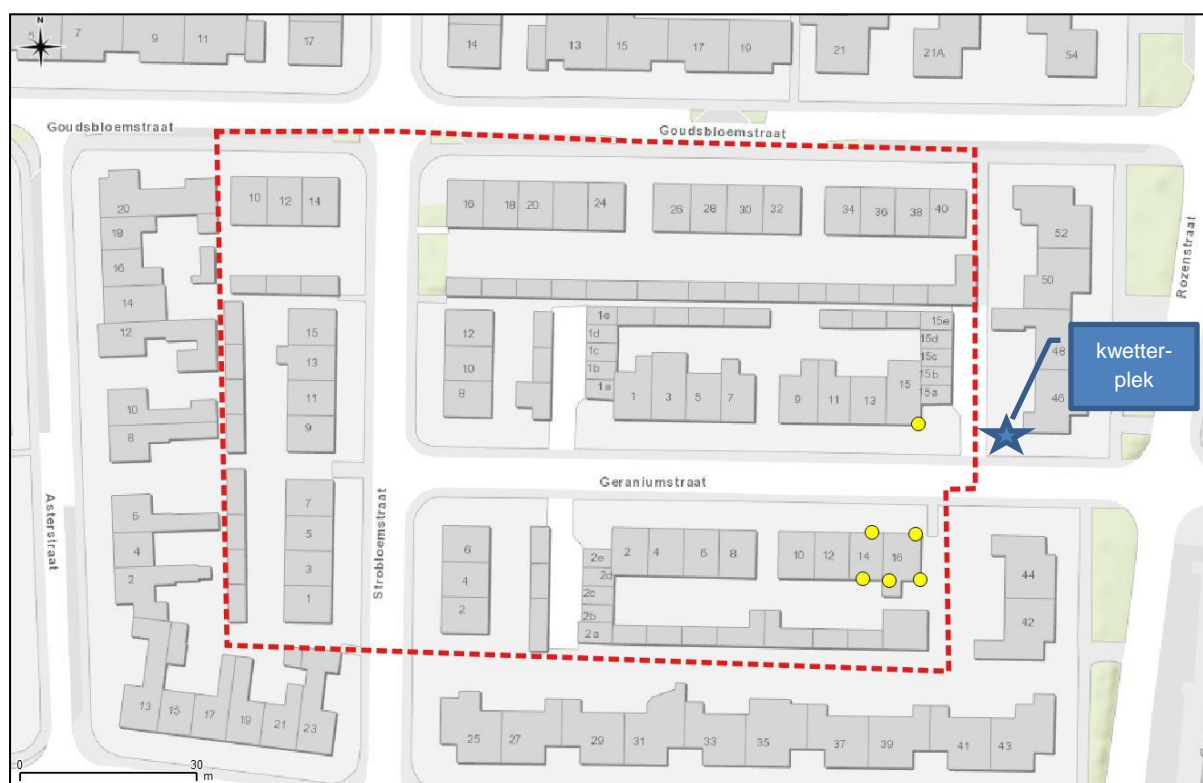
Figuur 6. Verspreiding van de huismus op basis van inventarisatie in het seizoen 2019.

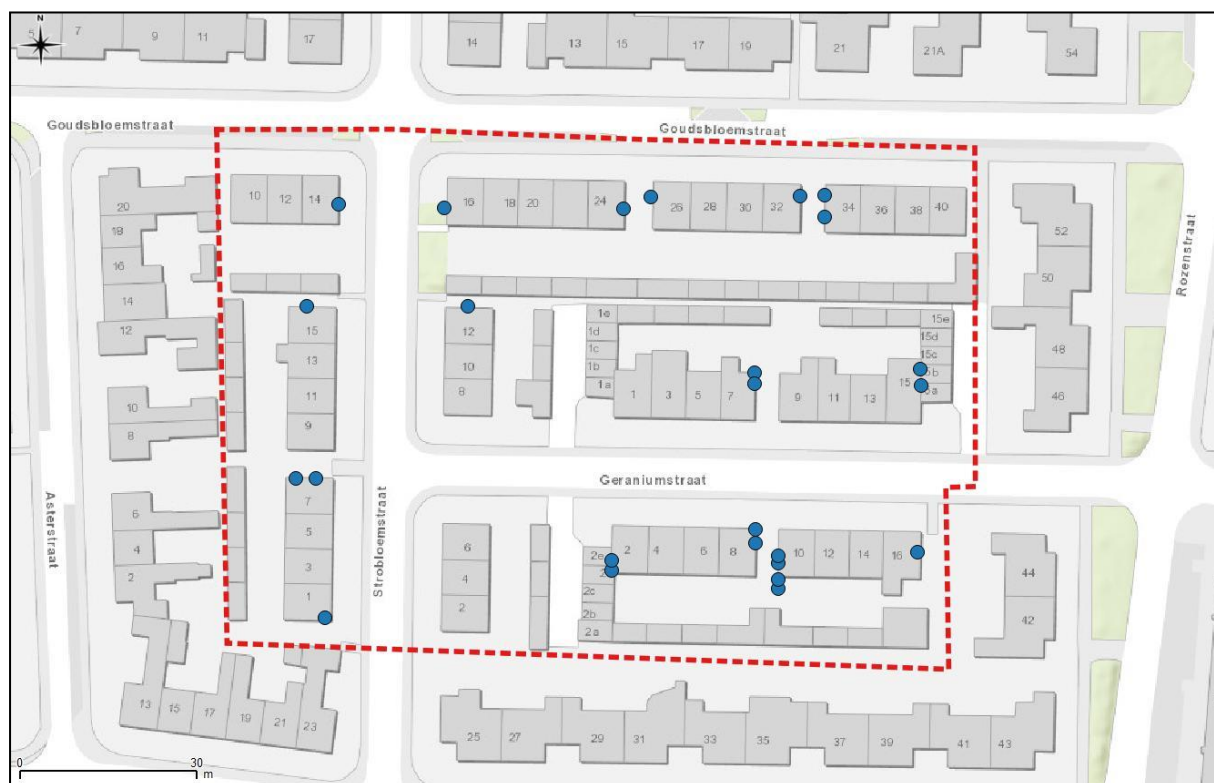
Figuur 7. Verspreiding van de gierzwaluw op basis van inventarisatie in het seizoen 2019.

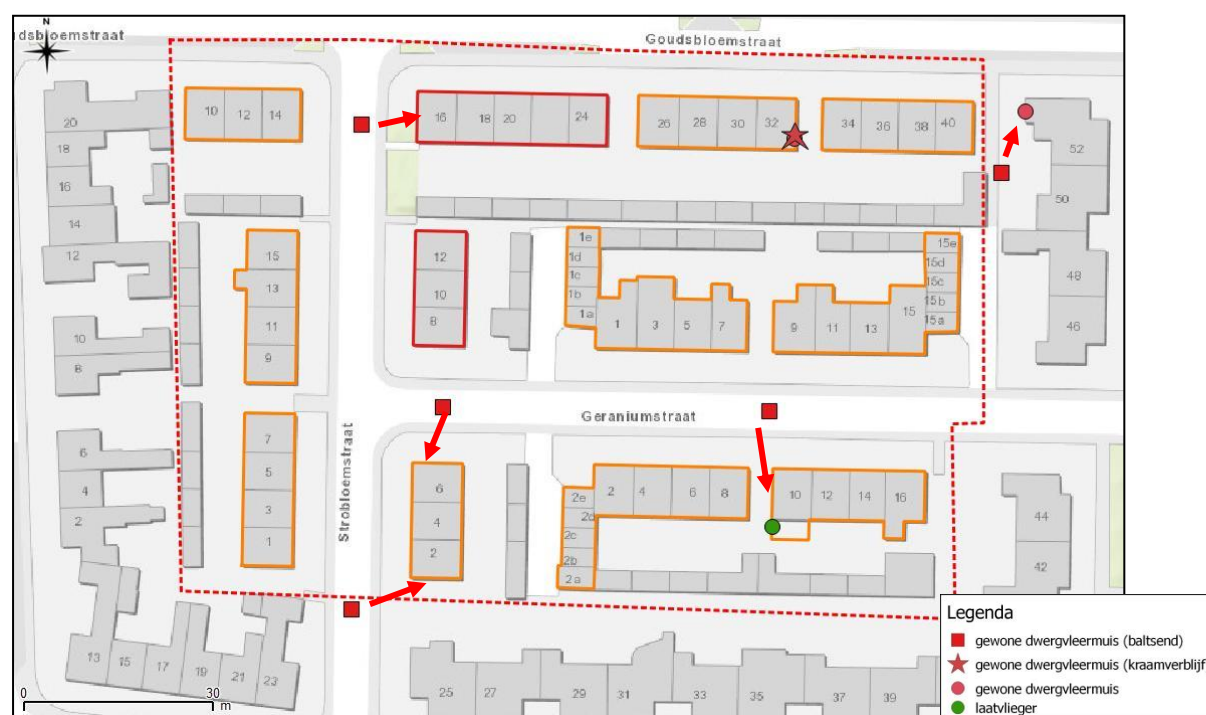
Figuur 8. Verspreiding van vleermuissoorten op basis van inventarisatie in het seizoen 2018-2019.

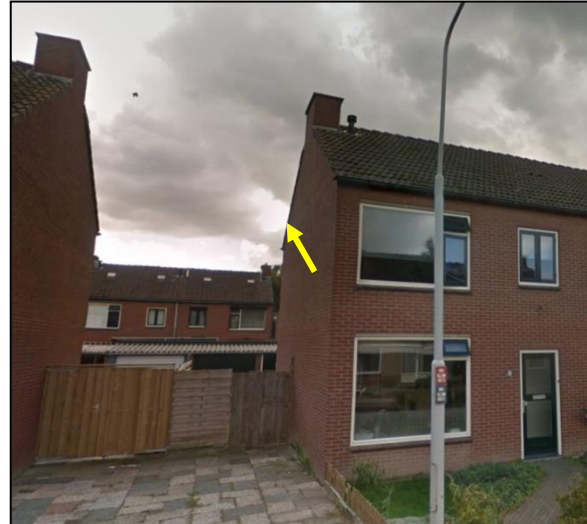
**Figuur 9.** Uitvliegopening kraamverblijfplaats aan de Goudsbloemstraat 32. De gewone dwergvleermuizen zijn slechts op 1 avond (eerste avondronde) waargenomen. Tijdens de overige 4 onderzoeksrondes in de kraamperiode zijn hier geen vleermuizen aangetroffen.

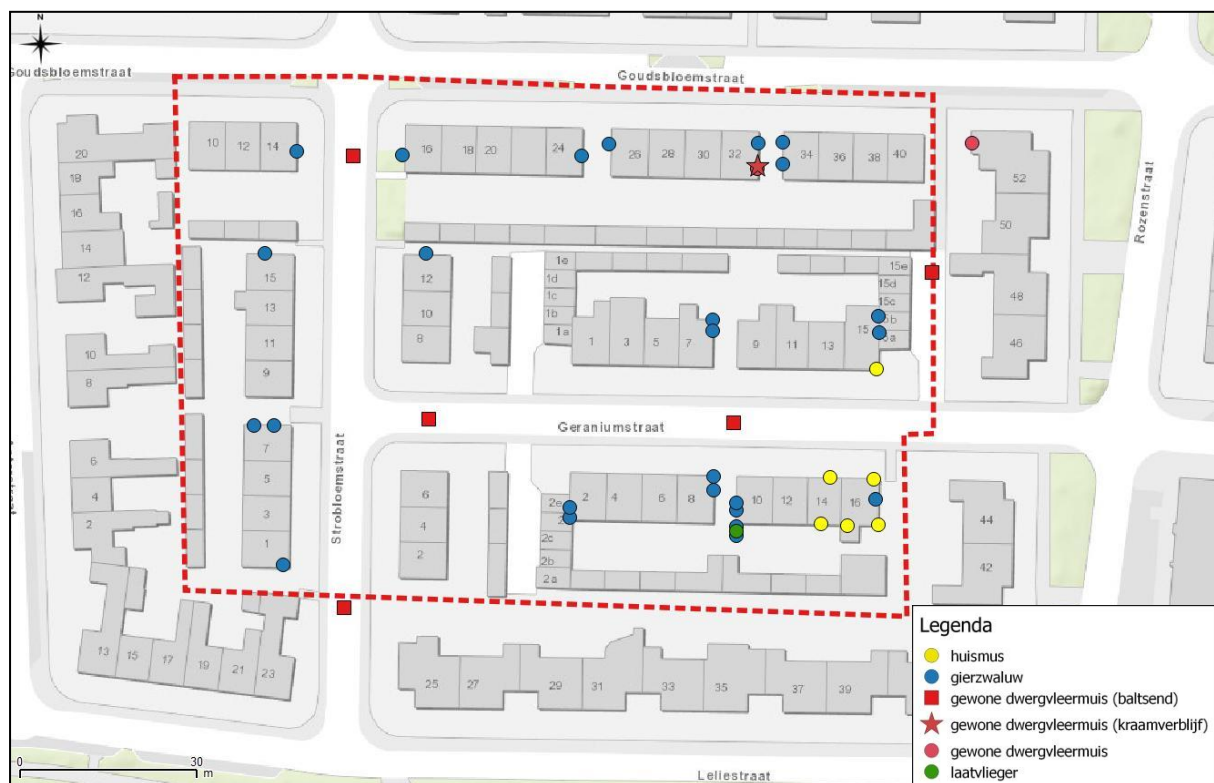
Figuur 10. Aangetroffen functies beschermde soorten deelgebied 1.

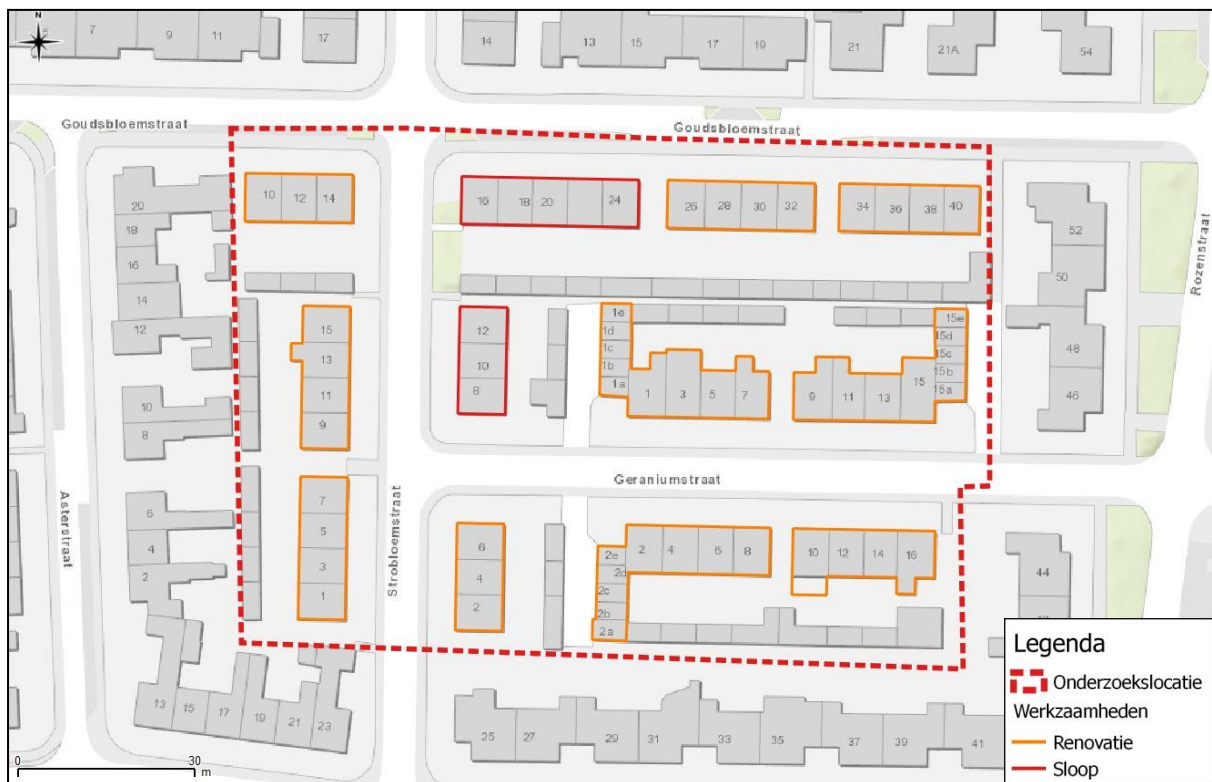
Figuur 11. Werkzaamheden op de onderzoekslocatie.

De initiatiefnemer is voornemens een deel van de woningen grondig te renoveren en een deel van de woningen te slopen. Daar waar sloop plaatsvindt komen nieuwbouwwoningen voor terug. In figuur 11 is aangegeven welke woningen gerenoveerd worden en waar sloop en nieuwbouw plaatsvindt.

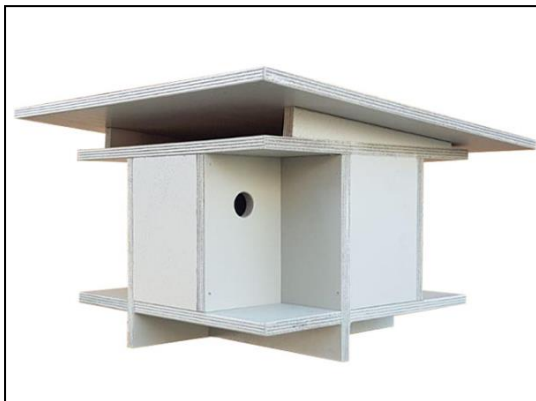
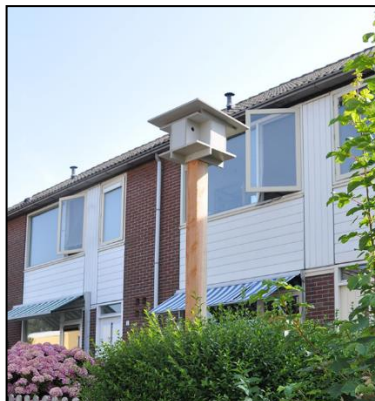
**Figuur 12.** Huismustil HMT2 (bron: faunaprojecten.nl)

**Figuur 13.** Huismustil HMT2 (bron: faunaprojecten.nl)

De tijdelijke mitigatie voor huismussen worden getroffen voor het geval de planning zodanig uitloopt dat er in het broedseizoen wordt gewerkt. Dit is geen reëel scenario, omdat er maar 2 woonblokken met huismussen zijn, waar de werkzaamheden kunnen starten. Er wordt toch gekozen voor het treffen van maatregelen omdat dit naar verwachting door de provincie wordt vereist. Er wordt een compensatiefactor van 2 gehanteerd, conform de soortenstandaard (RVO, 2011).

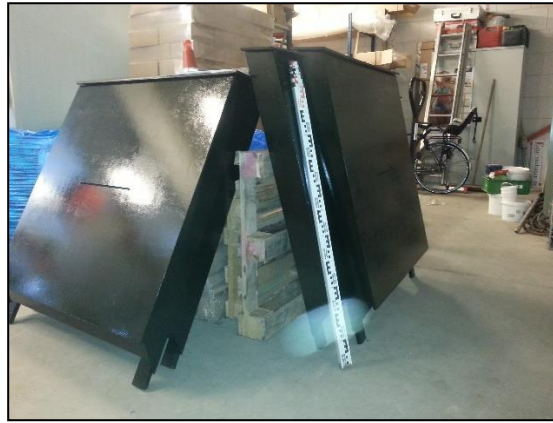
**Figuur 15.** Kraamkast gewone dwergvleermuis

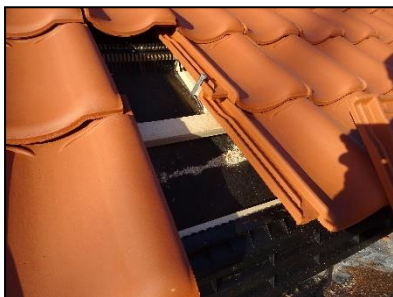
**Figuur 21.** Voorbeeld plaatsen vogelschroot bij derde rij dakpannen.

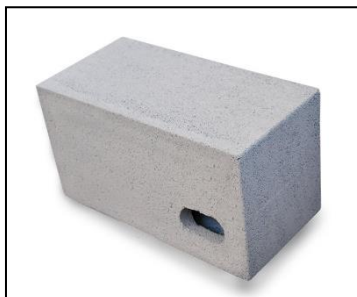
**Figuur 22.** Inbouwsteen gierzwaluw (nl).

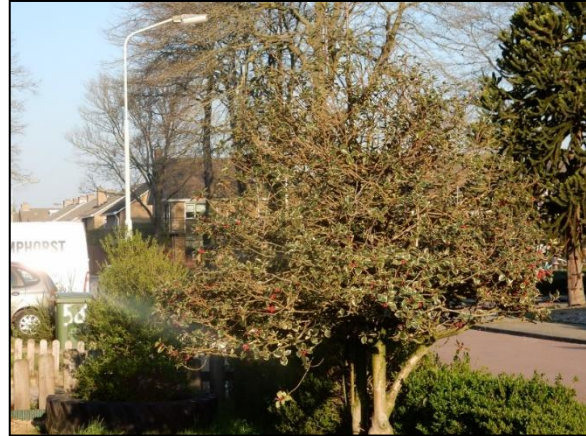
Figuur 6. kwetterplek Goudsbloemstraat 60.

De onderzoekslocatie is drie maal onderzocht op de functie van de bebouwing voor huismussen. De omstandigheden en data zijn weergegeven in tabel II. Op de onderzoekslocatie zijn twaalf nestplaatsen van de huismus aangetroffen. Figuur 7 toont de verspreiding van de aangetroffen territoria op de onderzoekslocatie. In een kleine struik in voortuin van de Goudsbloemstraat 60 bevindt zich een kwetterplek.

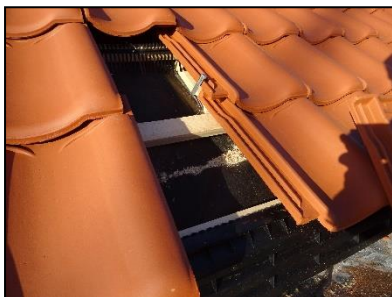
**Figuur 20.** Voorbeeld plaatsen vogelschroot bij derde rij dakpannen.

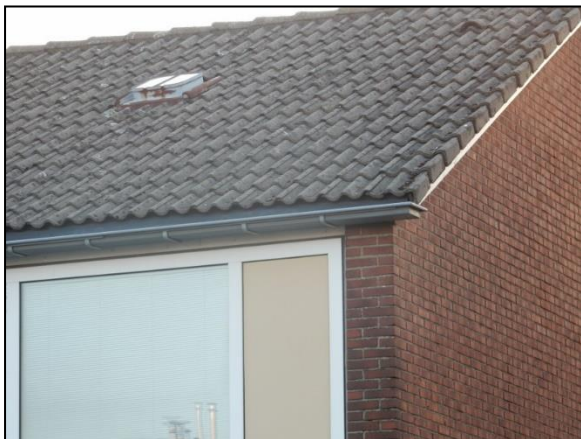
**Figuur 6.** Het merendeel van de woningen is voorzien van vogelwering.

De onderzoekslocatie is drie maal onderzocht op de functie van de bebouwing voor huismussen. De omstandigheden en data zijn weergegeven in tabel II. Op de onderzoekslocatie zijn vijftien nestplaatsen van de huismus aangetroffen. Figuur 7 toont de verspreiding van de aangetroffen territoria op de onderzoekslocatie. Alle aangetroffen mussen broeden onder de eerste rij dakpannen. Hierbij wordt opgemerkt dat de woningen langs de Irisstraat en de Zonnebloemstraat allen zijn voorzien van vogelwering. Slechts op enkele plekken is er ruimte ontstaan waar huismussen kunnen broeden.

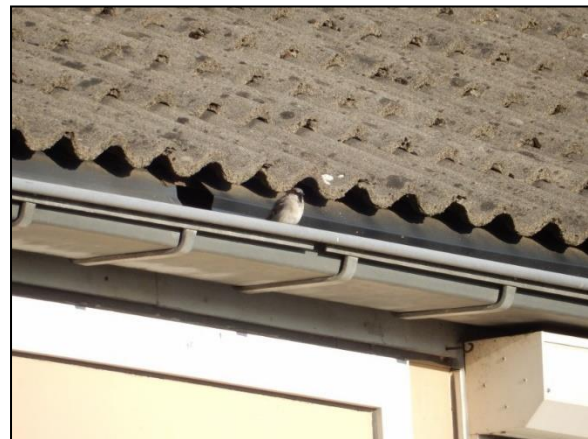
**Figuur 7.** Op enkele plekken sluit de vogelwering niet meer aan. Hier bevinden zich de nesten van de huismussen

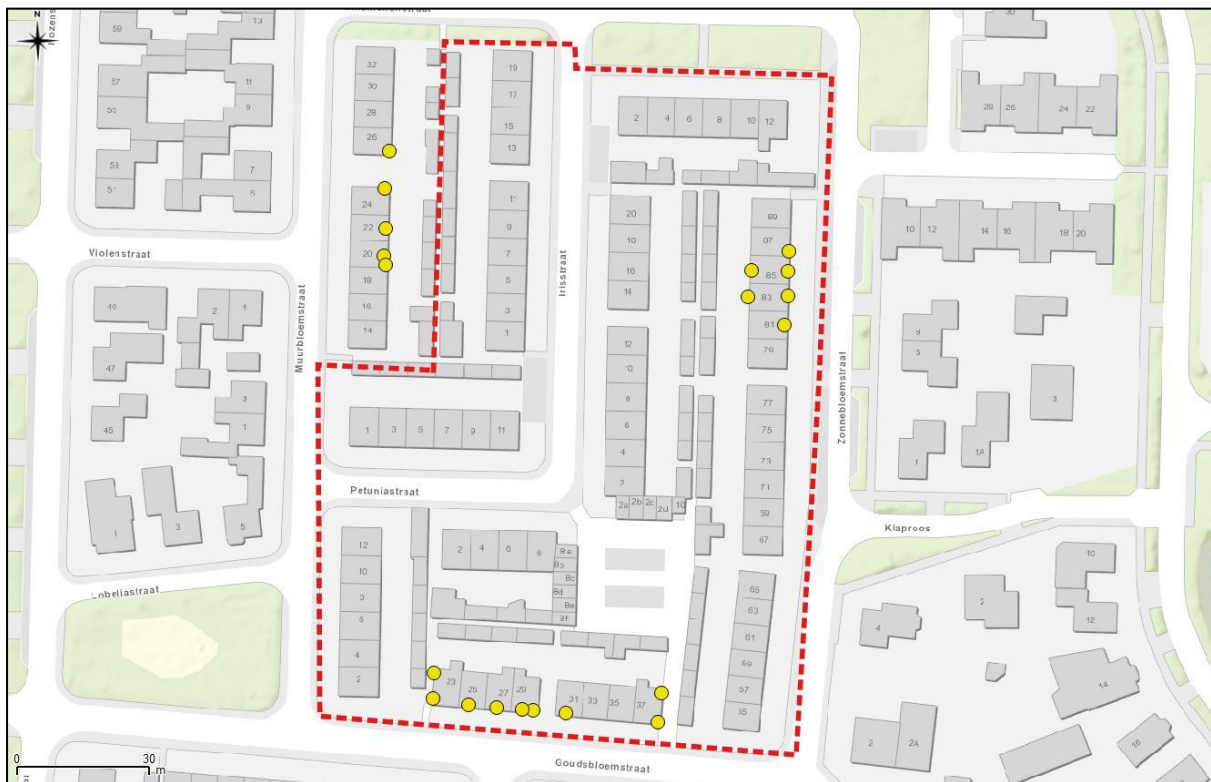
**Figuur 8.** Verspreiding van de huismus op basis van inventarisatie in het seizoen 2019.

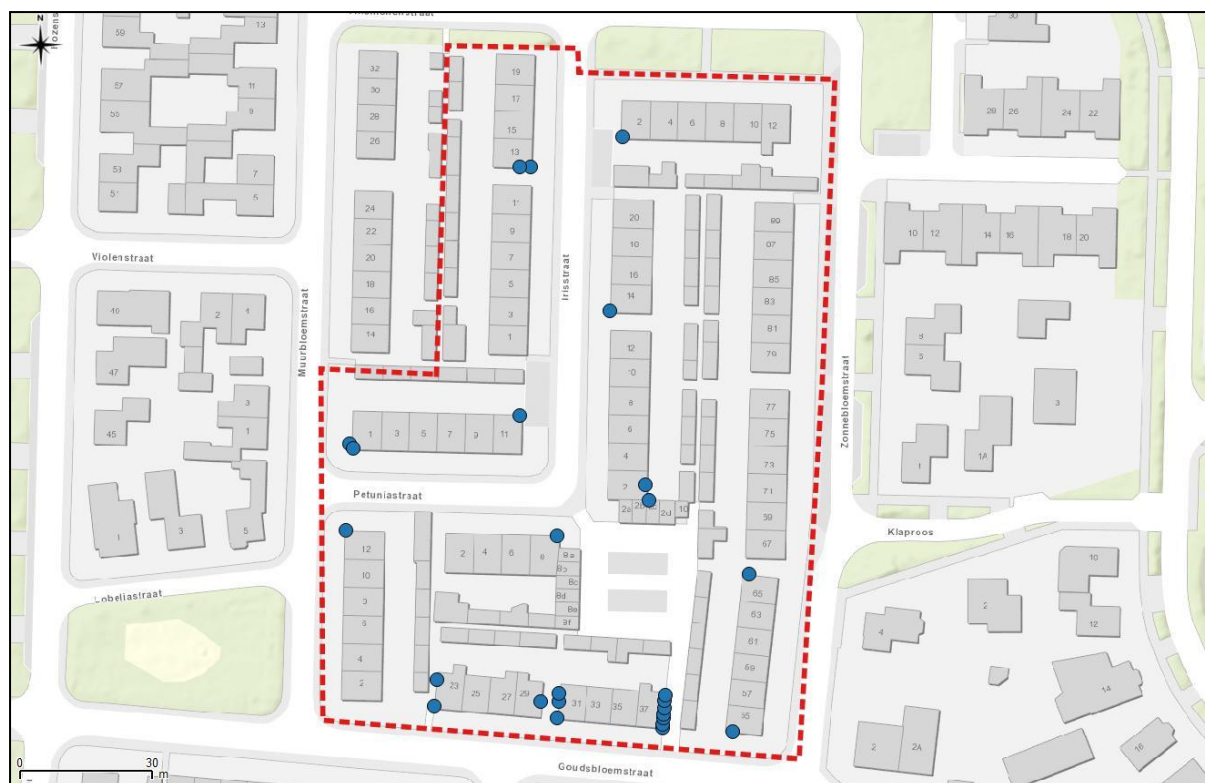
**Figuur 9.** Verspreiding van de gierzwaluw op basis van inventarisatie in het seizoen 2019.

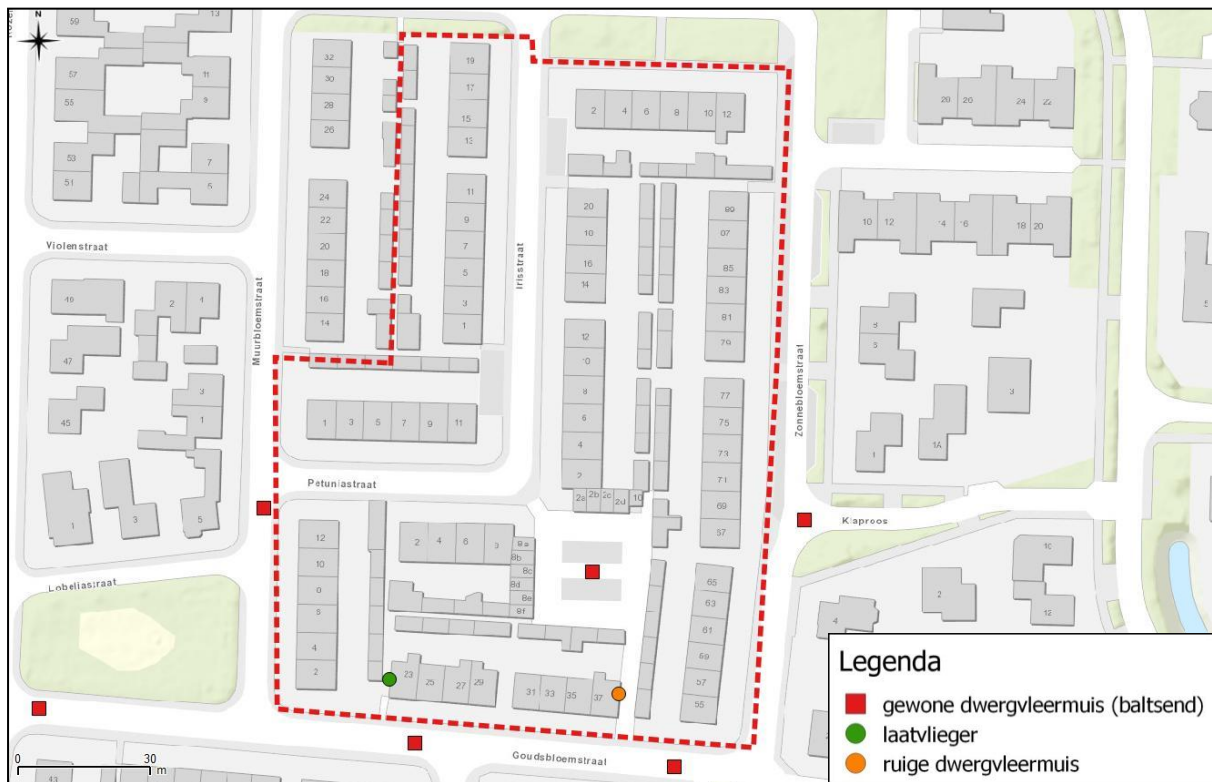
**Figuur 10.** Verspreiding van vleermuissoorten op basis van inventarisatie in het seizoen 2018-2019.

Gedurende het baltsonderzoek in 2018 viel reeds op dat er weinig vleermuisactiviteit in het noordelijk deel van het deelgebied aanwezig was. De Pégé woningen aan de Zonnebloemstraat en Irisstraat zijn waarschijnlijk niet geschikt voor vleermuizen. De woningen in het zuidelijk deel zijn ouder en komen qua bouw overeen met de woningen in de deelgebieden 1 en 2. De verspreiding van qua soorten, functies en aantallen zijn veel meer in lijn met deze gebieden. De baltsende vleermuizen aan de Goudsbloemstraat konden worden gerelateerd aan zomerverblijfplaatsen aan de zuidzijde van de straat (deelgebied 2). Er resteren 2 locaties waar mogelijk zomerverblijfplaatsen zijn gemist.

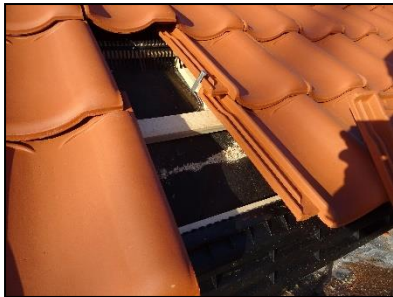
**Figuur 21.** Voorbeeld plaatsen vogel-schroot bij derde rij dakpannen.
