# Proces-verbaal van oplevering

000 Geldermalsen "De Plantage"

| Projectinformatie | |
|---|---|
| Documentnummer: | 240416_230083_PvO_v1 |
| Opdrachtgever: | Gemeente West Betuwe |

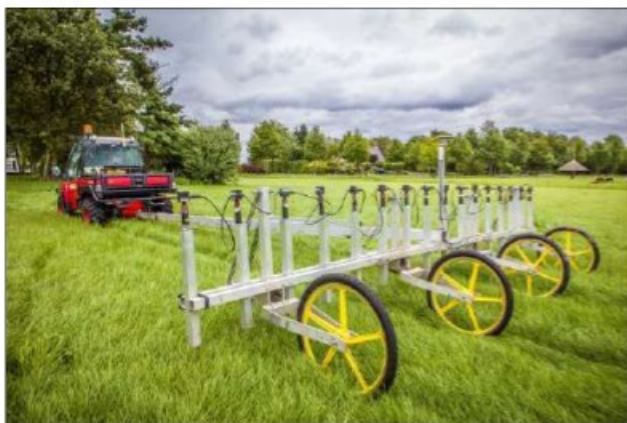
Passieve non realtime oppervlakedetectie is uitgevoerd met het Vallon Multisondesysteem VXV16. Dit systeem bestaat uit 16 meetsondes, een schokbestendige laptop met Vallon EVA 2000-2 software en een Omnistar DGPS systeem. Het geheel wordt getrokken door een vierwiel aangedreven voertuig. De verzamelde meetdata wordt digitaal opgeslagen en doormiddel van het DGPS-systeem worden RD-coördinaten aan de posities van significante objecten gekoppeld. De verkregen meetdata is op een later moment door een Senior Deskundige OOO geanalyseerd en geïnterpreteerd.

Omdat de penetratiediepte van de te verwachten OO binnen het detectiebereik van dit systeem ligt was de Vallon VXV16 het meest geschikte systeem.

Figuur 4. Passieve non realtime oppervlakedetectie met het Vallon Multisondesysteem VXV16 en een staafdiagram waarop het maximale detectiebereik (m² – maaiveld) per kaliber.

De magnetometers meten verstoringen van het aardmagnetisch veld welke worden veroorzaakt door Ferro-metalen. Het maximale detectiebereik van betreffende magnetometers is afhankelijk van de soort, het kaliber en de ligging van de te verwachten OO alsmede de omgevingsfactoren. Het detectiebereik per kaliber, wanneer er geen omgevingsfactoren van toepassing zijn, staat vertaald in bovenstaande tabel.

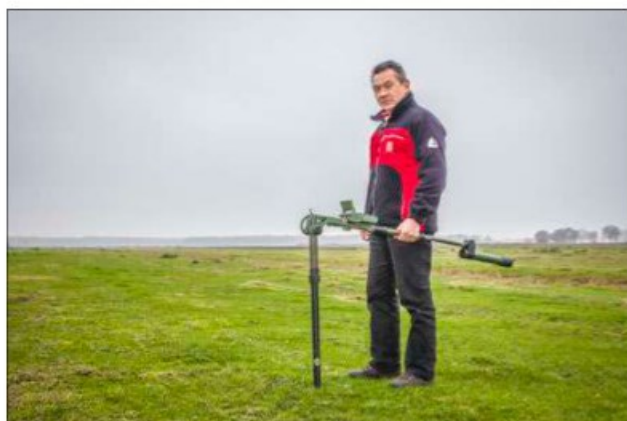
onderstaande figuren is te zien hoe een Vallon VX1 Magnetometer in de praktijk wordt gebruikt door een Senior Deskundige OOO alsmede een staafdiagram met daarin het detectiebereik per kaliber OO.

Figuur 8. Passieve realtime oppervlakedetectie met een Vallon VX1 Magnetometer en een staafdiagram waarop het maximale detectiebereik (m³ - maaiveld) per kaliber.

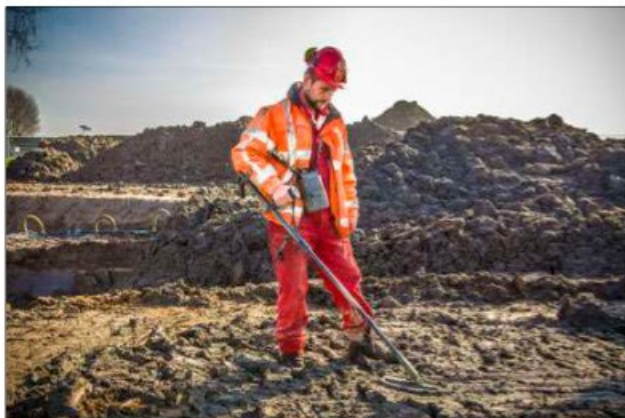
het type een zoekbereik van max. 0,5 m<sup>3</sup> of 1,8 m<sup>3</sup> minus maaiveld. In Figuur 10 is te zien hoe een Senior Deskundige OOO actieve realtime oppervlakedetectie uitvoert met een Vallon non-ferrous locator. Tevens is hier een staafdiagram weergegeven met het detectiebereik per kaliber.

Figuur 10. Uitvoeren actieve realtime oppervlakedetectie en een staafdiagram waarop het maximale detectiebereik (m<sup>3</sup> - maaiveld) per kaliber.

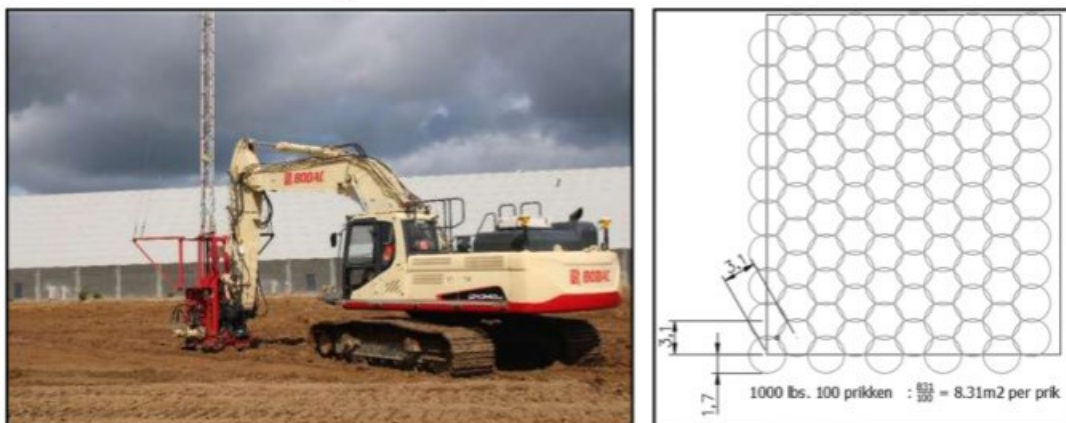
Met een hydraulische graafmachine uitgerust met een MDE-drive is het mogelijk om binnen een onderzoeksgebied zowel vlak dekkend dieptedetectie uit te voeren maar ook kunnen losse sonderingen binnen een grote locatie worden uitgevoerd. Met de MDE-drive is een Vallon magnetometersonde in de grond gedrukt tot voorbij de te verwachten penetratiediepte of tot op de 10 MPa laag. In Figuur 9 is het uitvoeren van passieve realtime dieptedetectie m.b.v. een MDE-drive weergegeven. Met behulp van

deze techniek is er in relatief korte tijd een groot gebied onderzocht. De data is realtime beoordeelt door de operator en tevens Deskundige OOO.

Figuur 11. Passieve realtime dieptedetectie m.b.v. MDE-drive en een voorbeeld prikraster voor vlak dekkende dieptedetectie waarbij het kleinste OO 1.000 lb. bedraagt.

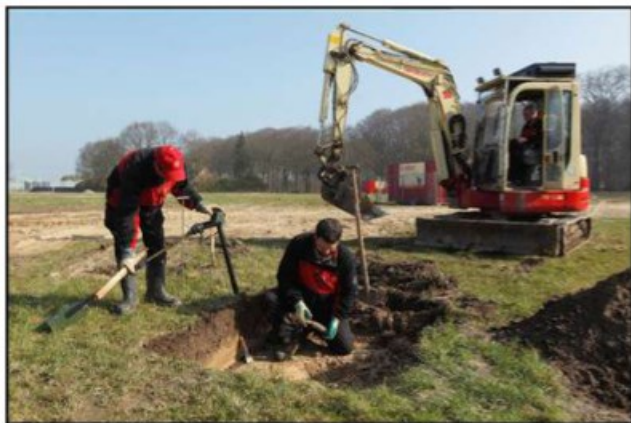
Wanneer een significant object benaderd diende te worden heeft men eerst met een magnetometer of metaaldetector de exacte locatie van het significante object bepaald. Het benaderen bestond vervolgens uit het cyclisch verrichten van de handelingen detecteren, lokaliseren en verwijderen van de vrijgegeven bodemlaag waardoor het significante object uiteindelijk kon worden waargenomen met als doel dit veilig en doelmatig te kunnen identificeren. Wanneer handmatige benadering niet doeltreffend bleek door een extreem harde bodem, een groot object of wanneer het significante object zich dieper dan 0,50 m – maaiveld bevond heeft men een hydraulische beveiligde graafmachine ingezet. Hierbij is een afgebakend gebied op aanwijzing van de aanwezige (Senior) Deskundige OOO laagsgewijs gedetecteerd, vrijgegeven en verwijderd zodat het significante object kon worden waargenomen met als doel dit veilig en doelmatig te identificeren. Na het verwijderen van het geïdentificeerde object is een controle meting uitgevoerd om te bepalen of er nog een dieper gelegen verdacht object aanwezig was.

Figuur 12. Benaderen van een significant object m.b.v. een hydraulische graafmachine.

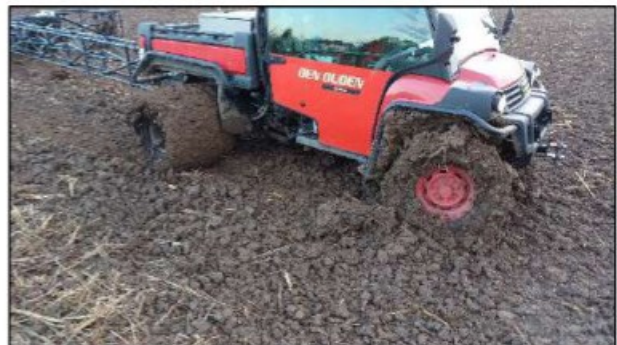
Foto 6 Detectie maisveld gestaakt omdat klei aan de sondes en detectiewagen bleef plakken

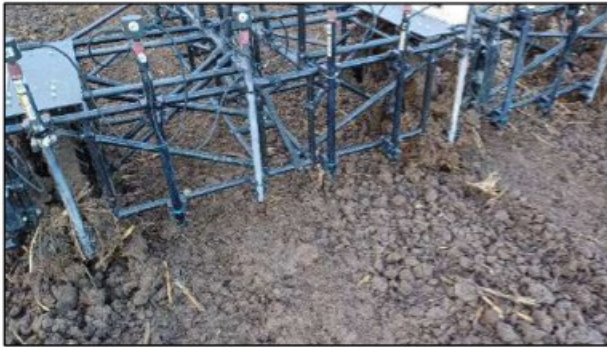
Foto 7 Detectie maisveld gestaakt omdat klei aan de sondes en detectiewagen bleef plakken. Detectie begin 2024 opnieuw ingepland en afgerond

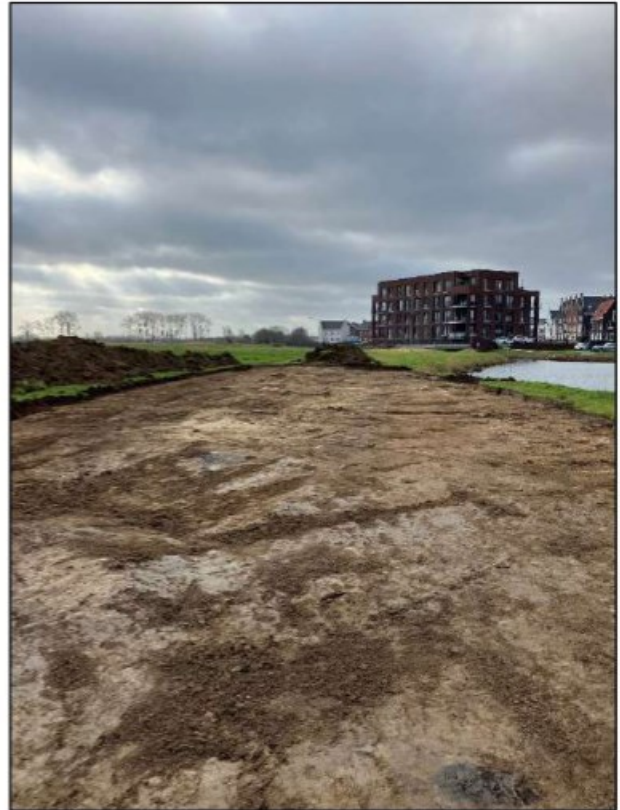
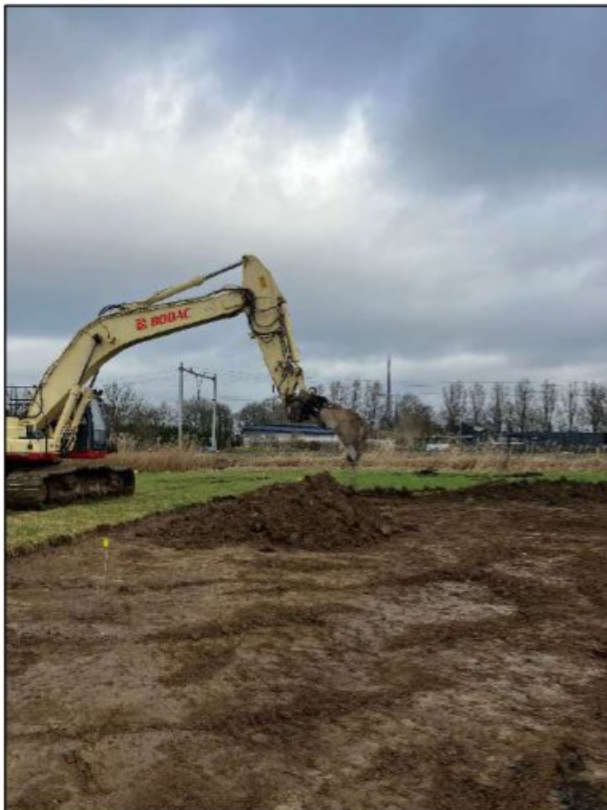
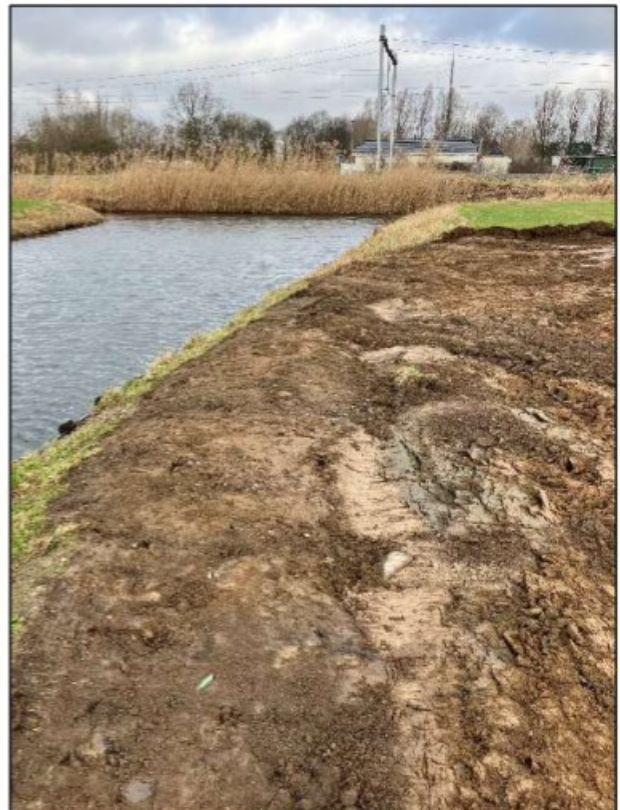
Foto 8 Verwijderen verstoord gebied (voormalige puinverharding)

Foto 9 Verwijderen verstoord gebied (voormalige puinverharding)

Foto 10 Verwijderen verstoord gebied (voormalige puinverharding)

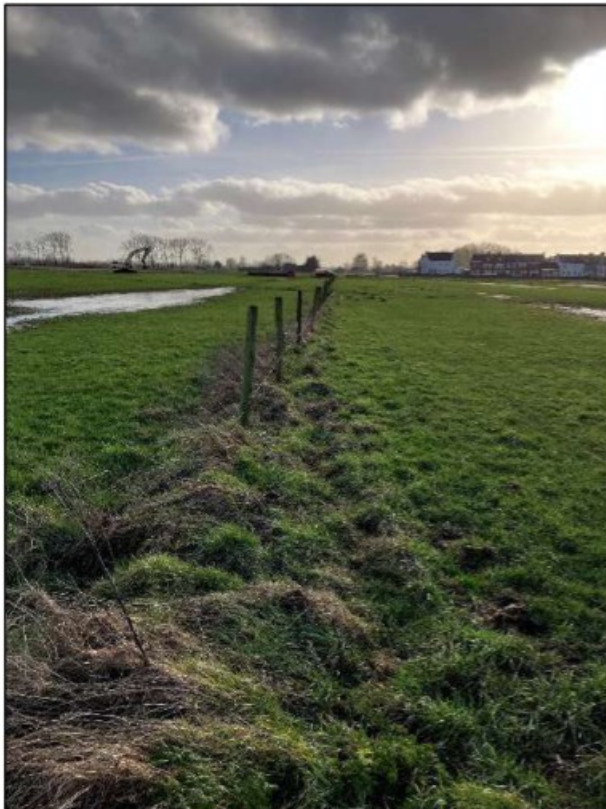
Foto 13 Verstoring van afrastering in het veld. In overleg met O.G. verwijderd.

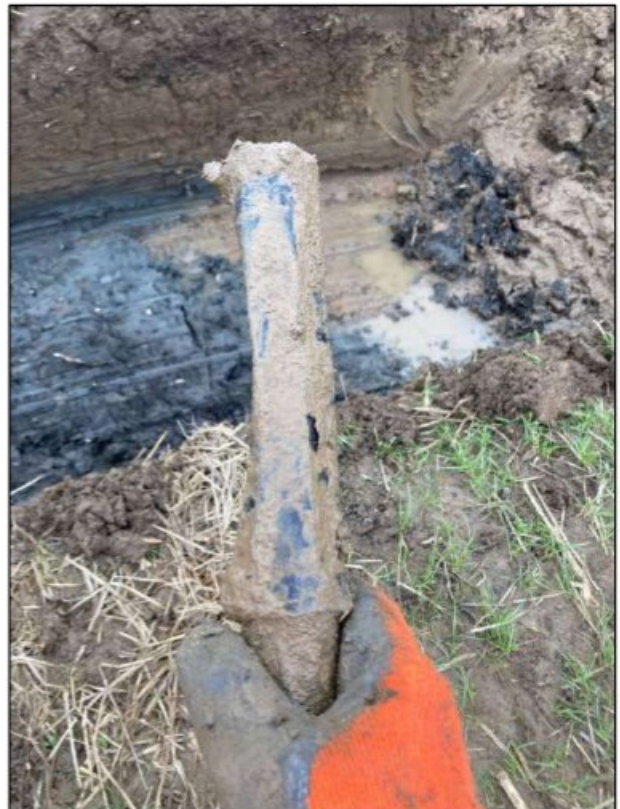
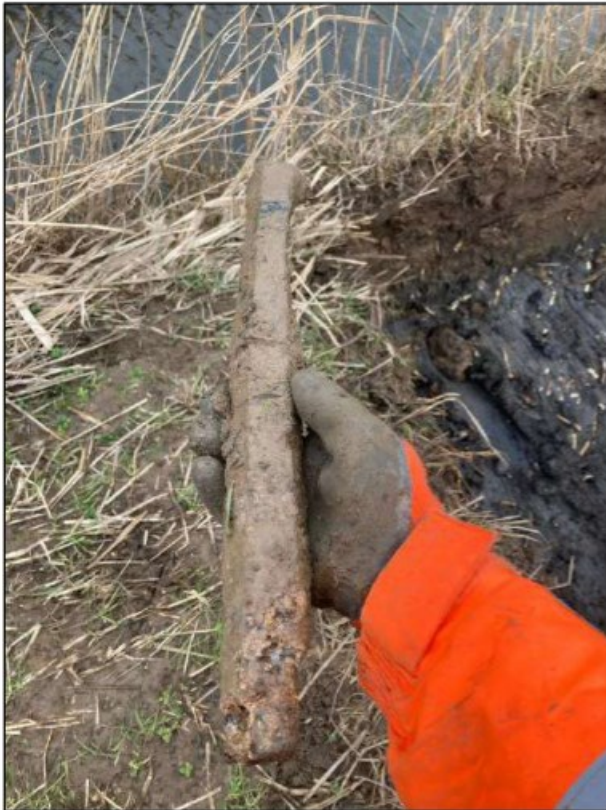
Foto 14 Aangetroffen 4 lbs. brandbom

Foto 15 Aangetroffen 4 lbs. brandbom

De overdracht van de gevonden 4 lbs. brandbom heeft plaatsgevonden op 12-04-2024.

Tijdens de opsporingswerkzaamheden is één 4 lbs. brandbom aangetroffen en overgedragen aan de EODD. De EODD heeft de gevonden OO vernietigd op de projectlocatie. In Bijlage 2 is het OO opgave/overname formulier weergegeven waarin vermeld staat welke soorten OO zijn gevonden en zijn overgedragen aan de EODD.

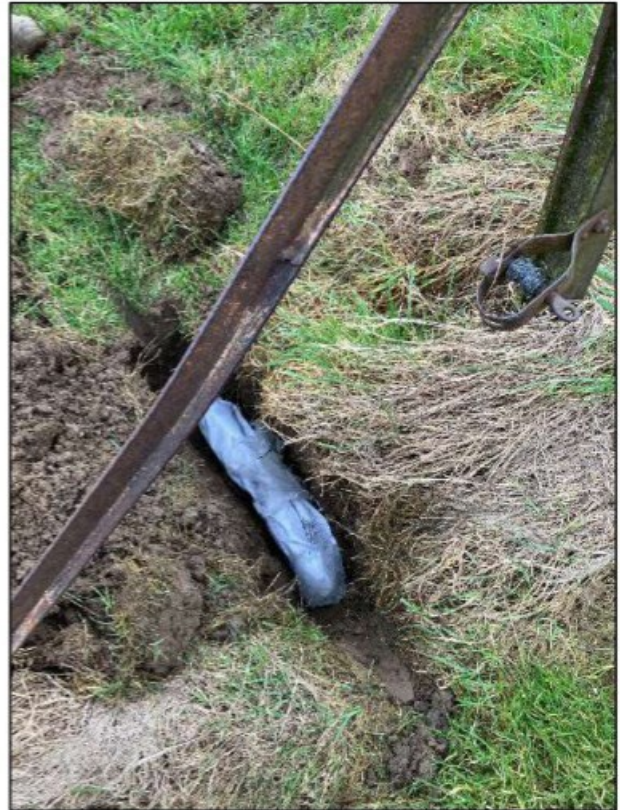
Foto 16 Brandbom veiliggesteld in het veld

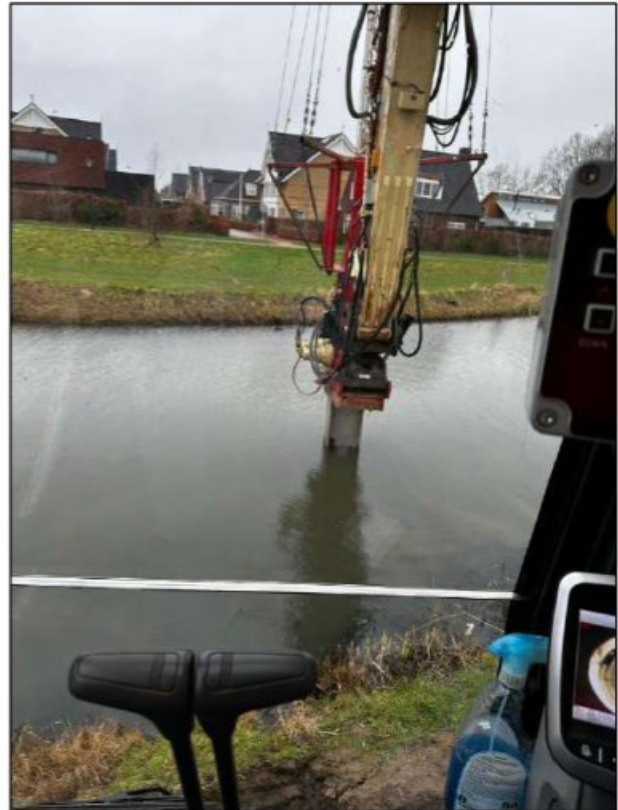
Foto 20 Uitvoeren dieptedetectie in watergang

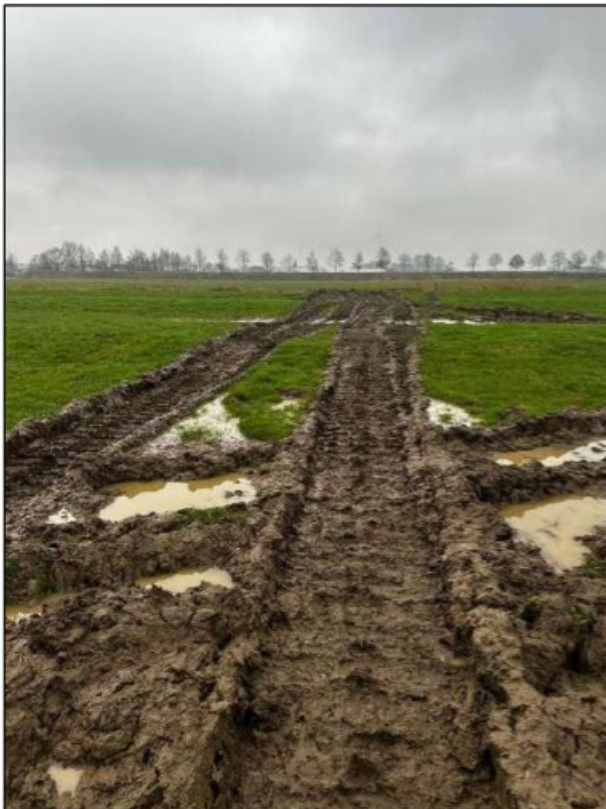
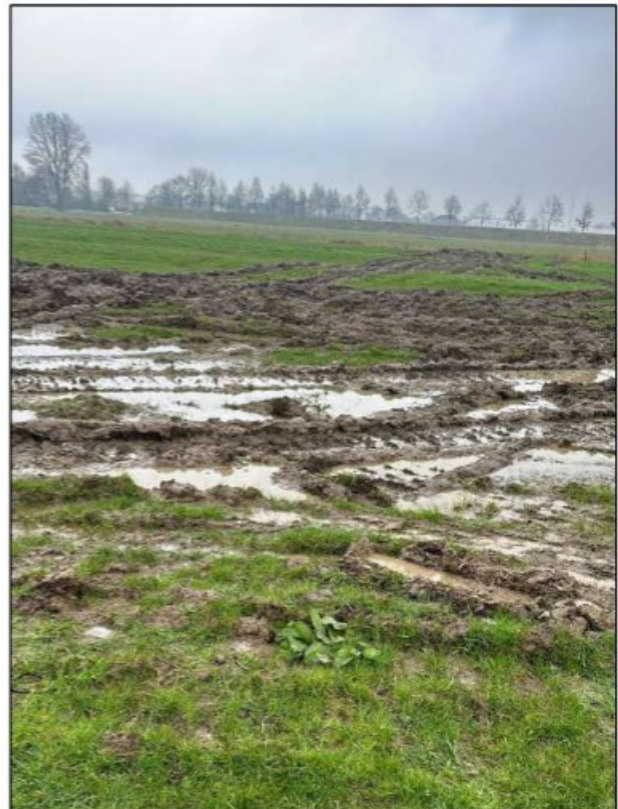
Foto 21 Sporen in het veld als gevolg van de slechte bodemgesteldheid

Foto 22 Sporen in het veld als gevolg van de slechte bodemgesteldheid
