Verkennd bodem- en  
asbestonderzoek  
Diefdijk 21 te Schoonrewoerd  
(gemeente Leerdam)

**Projectnummer**  
01.15.1501

**Datum**  
11-10-2016

**Status**  
Definitief

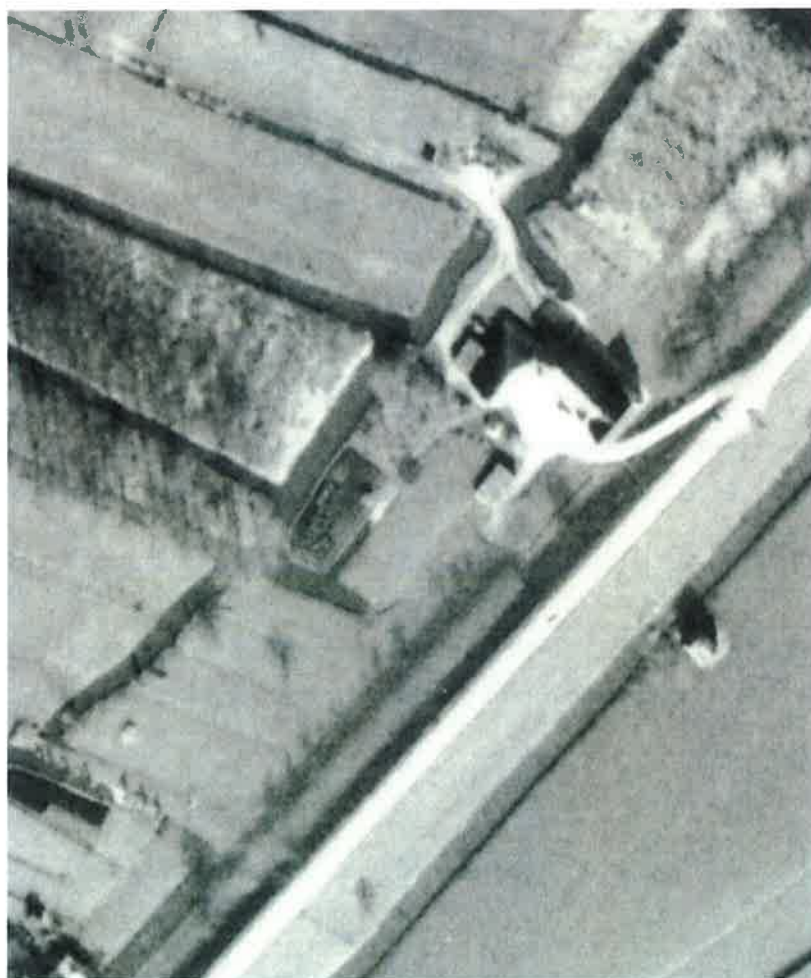
Figuur 1: luchtfoto 1995

Om meer inzicht te krijgen in de voormalige bebouwing, zijn bij het Kadaster twee luchtfoto's opgevraagd, één van jaargang 1995 en één van jaargang 2006. Op de luchtfoto van 1995 is de oude boerderij met schuur te zien, waarbij zuidelijk van de gebouwen aan de andere zijde van het erf nog een kleine schuur staat. De toegang vanaf de dijk tot het perceel loopt ten opzichte van de dijk schuin in zuidwestelijke richting tot op het erf. De zuidelijke helft van het perceel lijkt in gebruik te zijn als weiland. Midden op het perceel is nog een stukje sloot aanwezig.

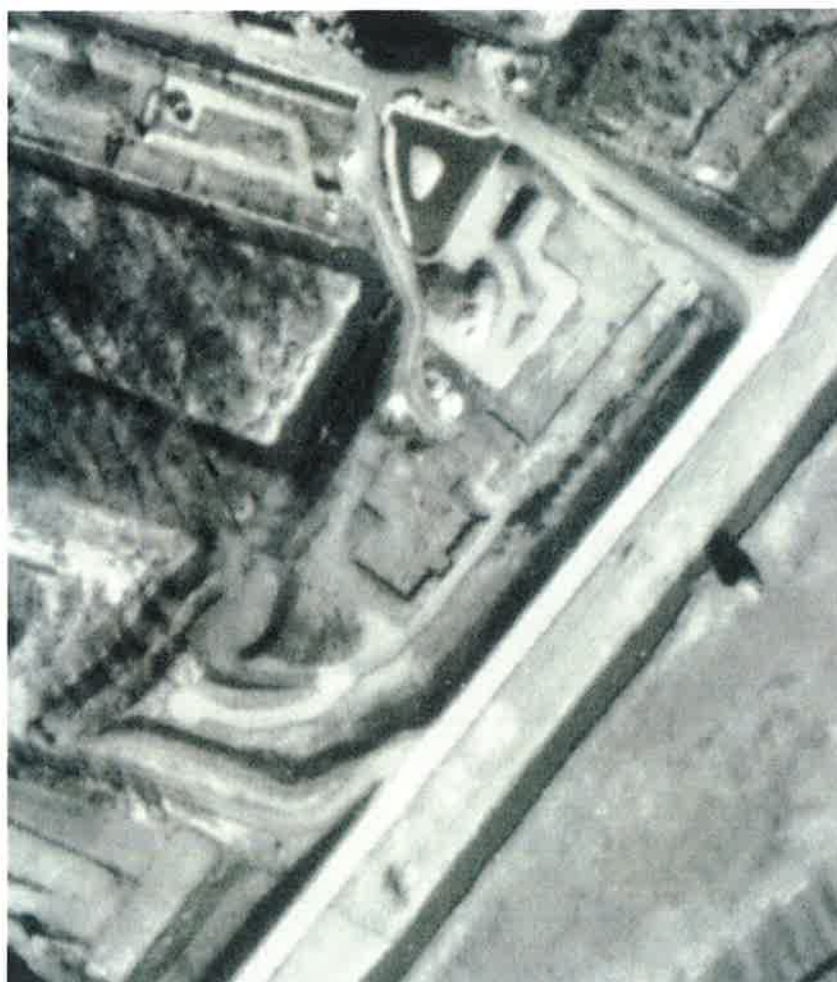
**Figuur 2: Luchtfoto 2006**

Op de foto uit 2006 zijn alle gebouwen weg en is op de zuidelijke helft van het perceel duidelijk de ontgraven contour ten behoeve van de fundering van de toekomstige woning te zien. De toegang tot het perceel loopt nu loodrecht vanaf de dijk. Ter plaatse van de noordelijke helft van het perceel lijkt ook een terreindeel in de vorm van een winkelhaak te zijn ontgraven, mogelijk ten behoeve van de te realiseren schuren. Deze contour komt echter niet overeen met de contour uit de bouwvergunning, zie bijlage 8. Op het zuidelijk deel van de locatie is langs de grens van het perceel een grondwal waarneembaar. Deze is nog steeds aanwezig.

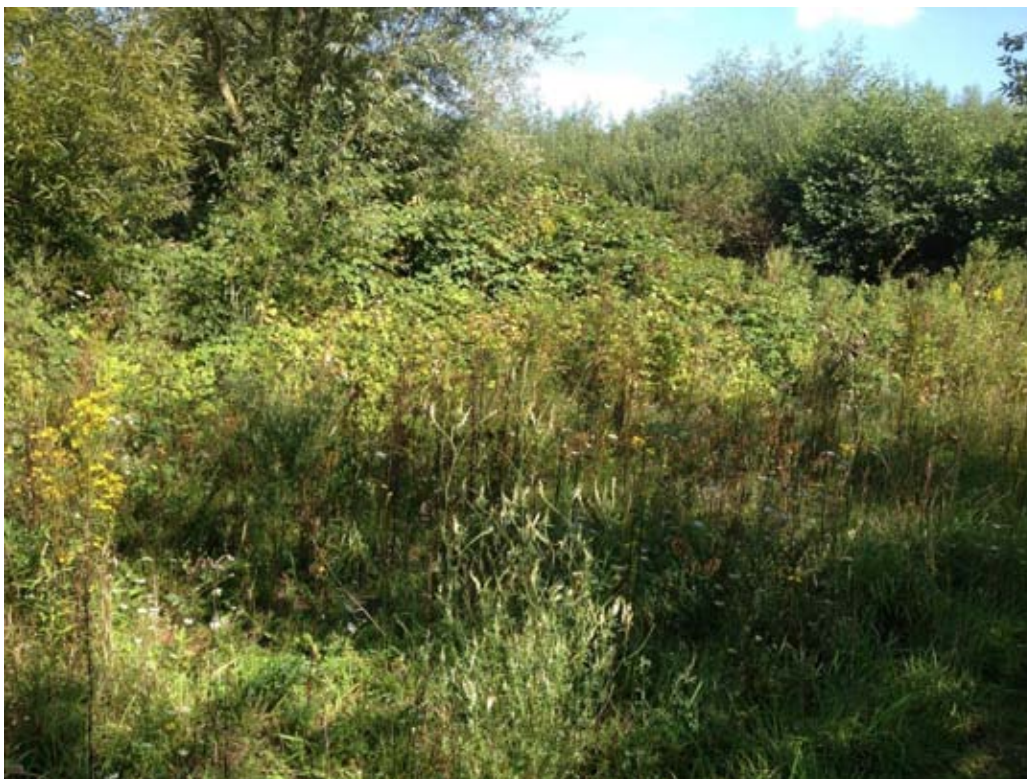
Foto 4: Terreindeel links naast pad, zeer dicht begroeid
