ASBEST-BODEMONDERZOEK  
HEI- EN BOEICOPSEWEG 43 HEI- EN BOEICOP  
OKTOBER 2019

| Projectnummer | 19-2090A |

Op 23 september 2019 is in opdracht van aannemingsbedrijf VDV BV te Meerkerk asbest-bodem-onderzoek uitgevoerd op het terrein aan de Hei- en Boeicopseweg 43 in Hei- en Boeicop, Gemeente Vijfheerenlanden.

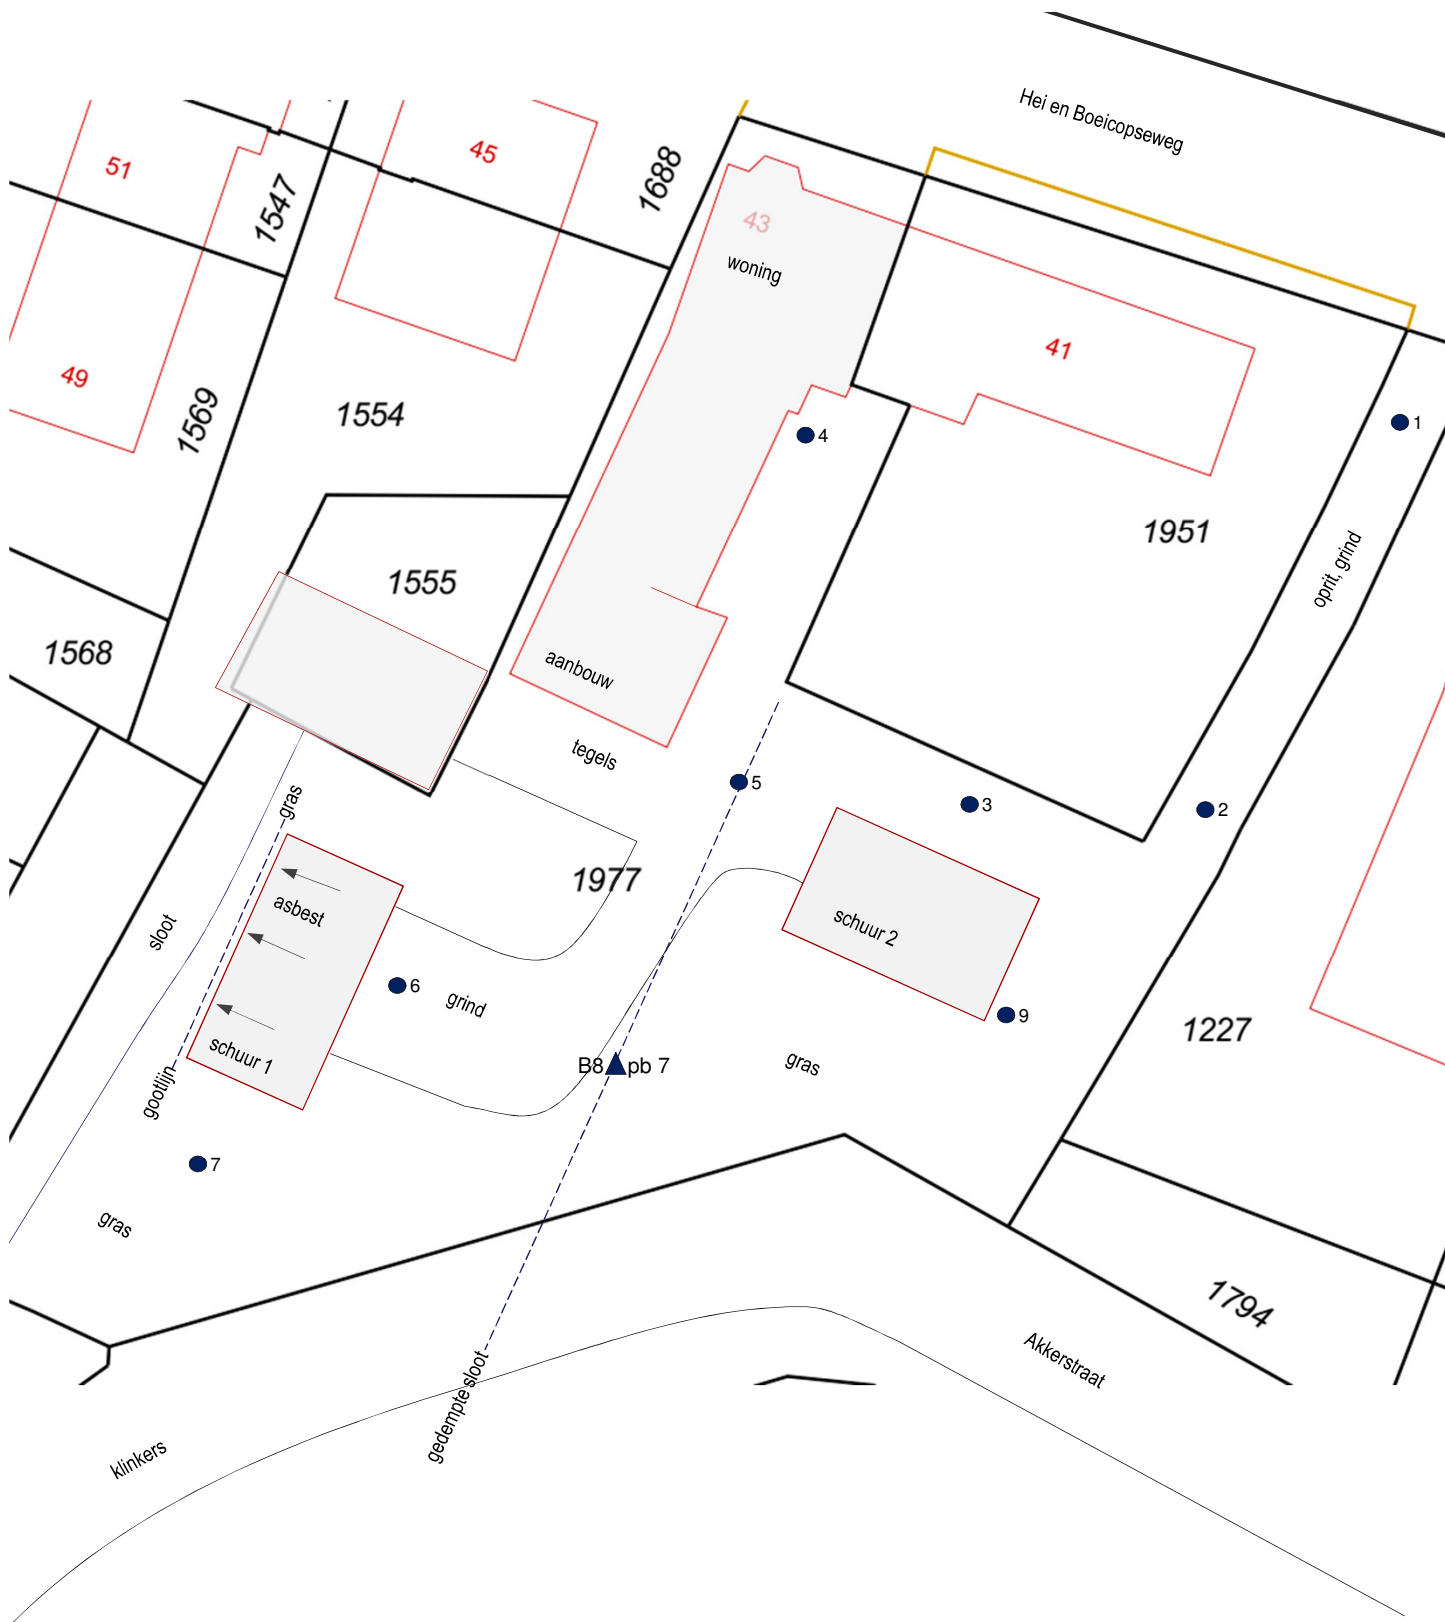
Er zijn negen boringen en een peilbuis geplaatst, tot een diepte van maximaal 2.2 m-mv. Het veldwerk is uitgevoerd door John Hol (Geldermalsen), erkend veldwerker voor de protocollen 2001, 2002 en 2018. Zie daarvoor ook <https://www.bodemplus.nl/aanvragen/erkenningen/zoekmenu>. De boringen zijn bij gebrek aan specifiek verdachte locaties ruimtelijk verdeeld over het terrein. De boringen 5 en 8 staan in de gedempte sloot.

- 2 boring
- ▲ 1 peilbuis

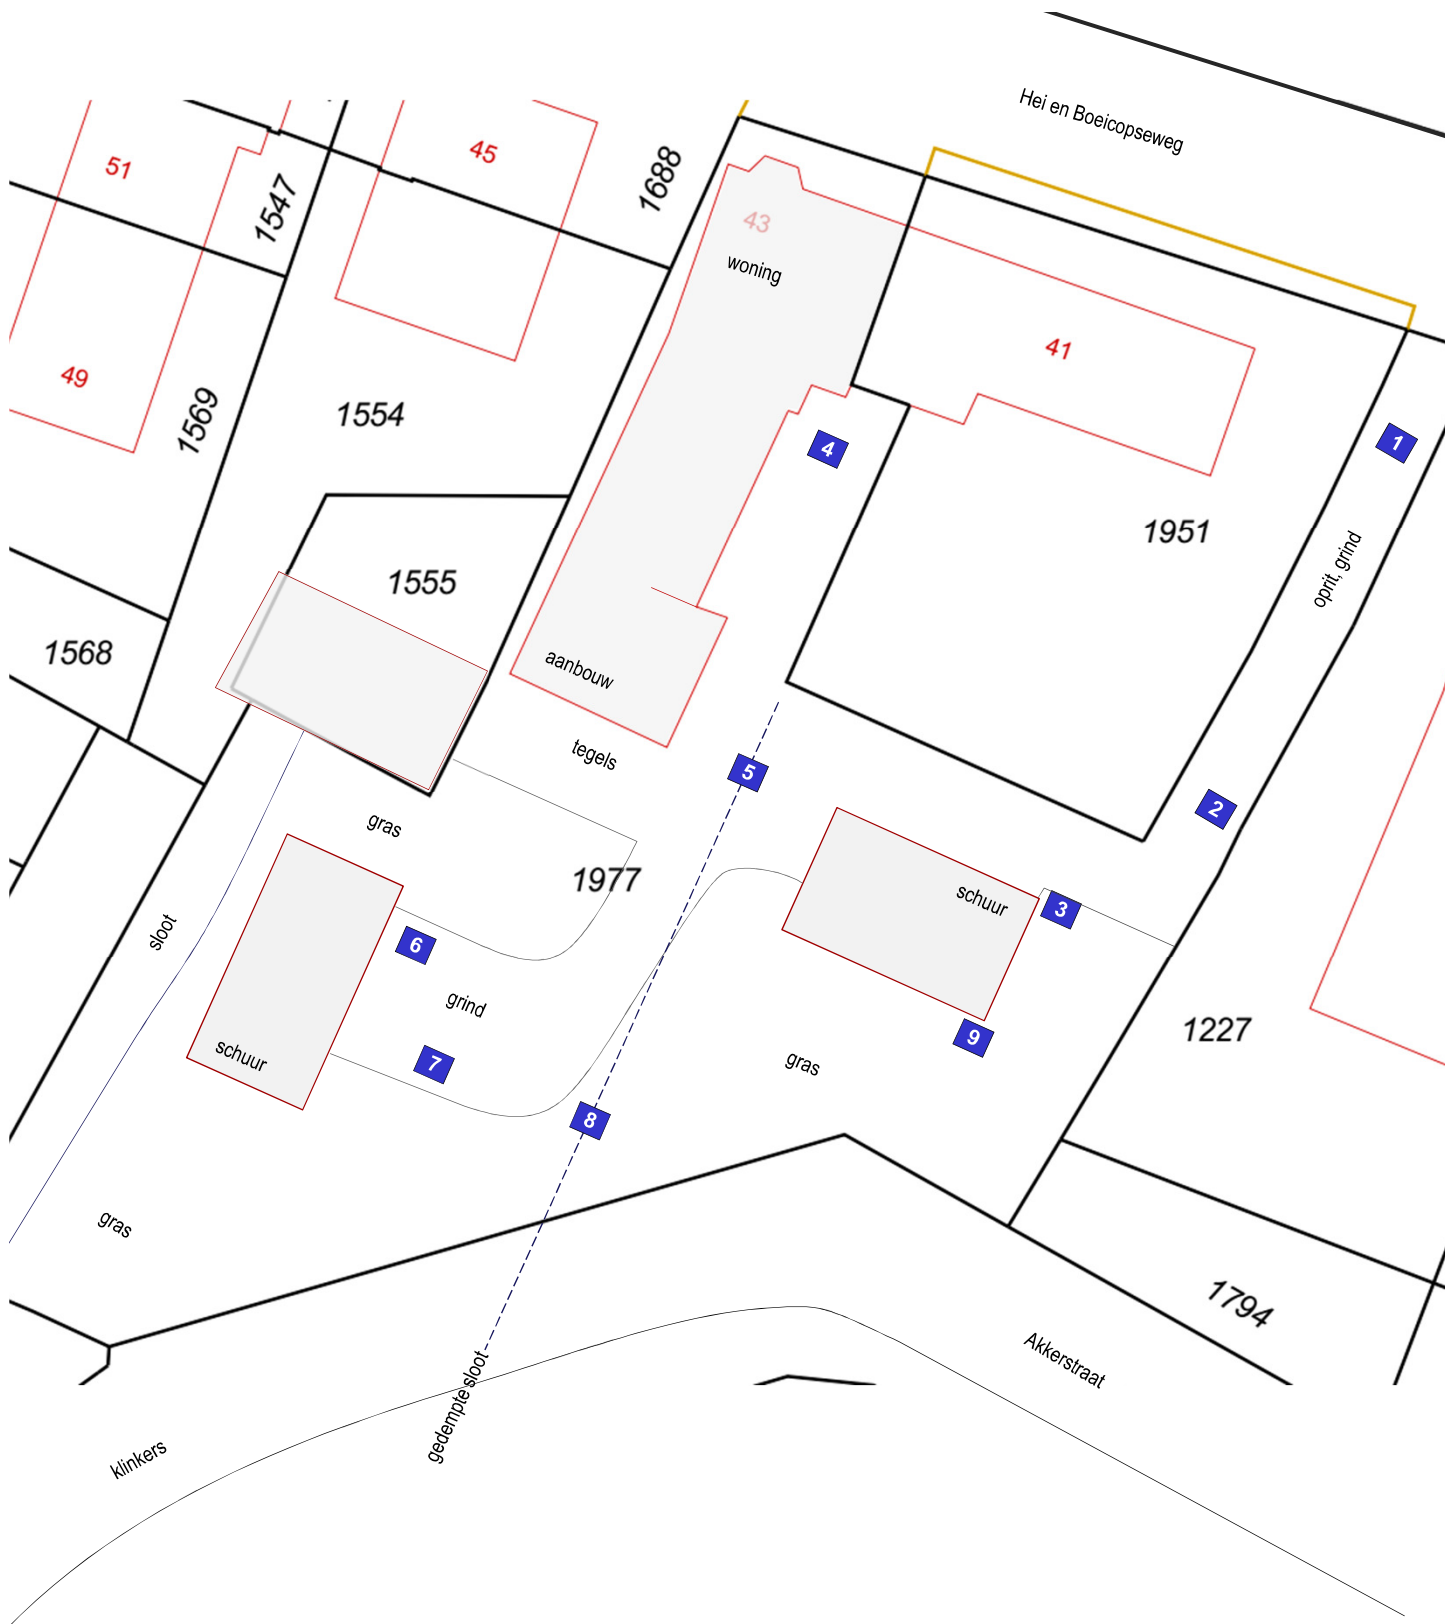
situatieschets Hei- en Boeicopseweg

Er zijn voor het onderzoek negen inspectiegaten gegraven. Van de vier met relatief het meeste puin is een mengmonster van de bovengrond geanalyseerd op asbest. Deze zijn genummerd mm-B tot en met mm-E, als vervolg op het eerdere onderzoek.

**5** inspectie-gat asbest
