# Aanvullend Ecologisch onderzoek Overheicop 1 te Schoonrewoerd *(m.b.t. Huismus, Gierzwaluw en Vleermuizen)*

Uitgave: oktober 2018

Watersnip-rapport 18A031

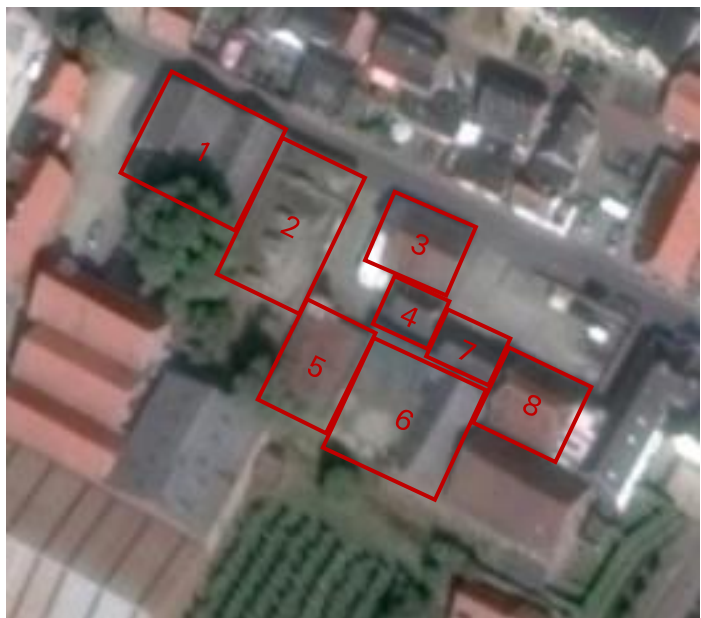
Figuur 3: De gebouwen in het plangebied

- 1) Gebouw 1 is een grote loods die deels in gebruik is geweest als koelcel. De muren zijn eensteens en voorzien van een dikke laag tempex. Tussen de stenen en het tempex is geen ruimte aanwezig. Het dak is voorzien van golfplaten. In het dak bevinden zich ook enkele lichtplaten. De binnenzijde van de loods is afgewerkt met hout.

- 2) Gebouw 2 bestaat ook uit eensteens muren en is voor een deel open. De loods heeft een plat dak. De andere delen van de loods zijn ook in gebruik geweest als koelcel. De wanden zijn aan de binnenzijde strak afgewerkt. Er is geen ruimte aanwezig tussen de stenen buitenmuur en het isolatiemateriaal.

- 3) In gebouw 3 is momenteel een kringloopwinkel gevestigd. Het is een houten gebouw met veel glas. Het gebouw is gebouwd op een stenen fundering. Op het dak liggen golfplaten.

- 4) Gebouw 4 is een kleine, lage schuur met een pannendak van Oudhollandse pannen. Het gebouw heeft geen dakgoot. Ook dit gebouw heeft een eensteens muur.

- 5) Gebouw 5 is een lage loods gebouwd van een damwandconstructie. In het golfplaten dak zitten enkele lichtplaten, waardoor er veel licht binnenkomt. Een deel van het dak is reeds verwijderd, waardoor er contact is met de buitenlucht. Gebouw 5 loopt over in gebouw 6.

- 6) Gebouw 6 is een grote loods die gebruikt wordt als werkplaats en showroom. De loods heeft eensteens muren. Het golfplaten dak loopt door voorbij de loods muren, waardoor er een overkapping ontstaat. Op de zolder van een deel van de loods is een showroom gemaakt. Hier zijn het dak en de muren afgewerkt met hout. Er is geen ruimte tussen de afwerking en de buitenmuren en het dak. In het dak zitten enkele lichtplaten.

- 7) Gebouw 7 is een kleinere loods aan de noordkant van de werkplaats met eensteens muren en een pannendak van Oudhollandse pannen. Dit gebouw is deels opgetrokken met hout.

- 8) Gebouw 8 is ook een eensteensgebouw dat ook dienst deed als koelcel. Ook dit gebouw heeft een pannendak. Er zitten enkele gaten in de muur, onder de dakgoot. Dit is van de oude balkenconstructie. Er zit geen ruimte achter, want ook hier is geen spouw aanwezig.

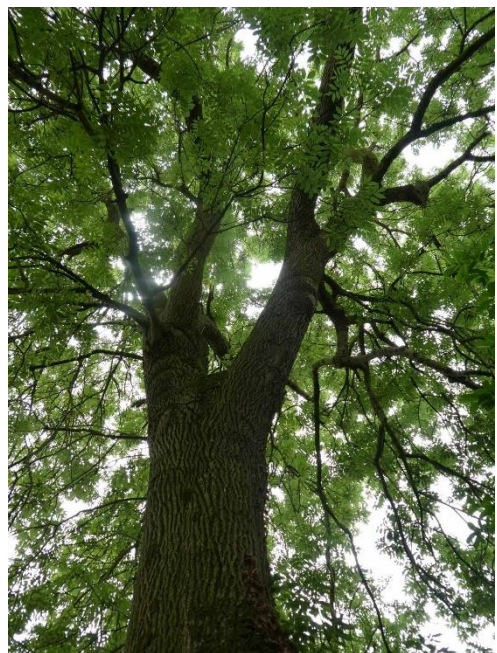
*Figuur 5: Es in het plangebied*

De aanwezige Es binnen het plangebied heeft een doorsnede van 70 cm. Er zijn echter geen spleten of gaten in de stam van de boom aangetroffen die kunnen dienen als verblijfplaats voor boombewonende vleermuissoorten. De aanwezigheid van deze verblijven kan worden uitgesloten.

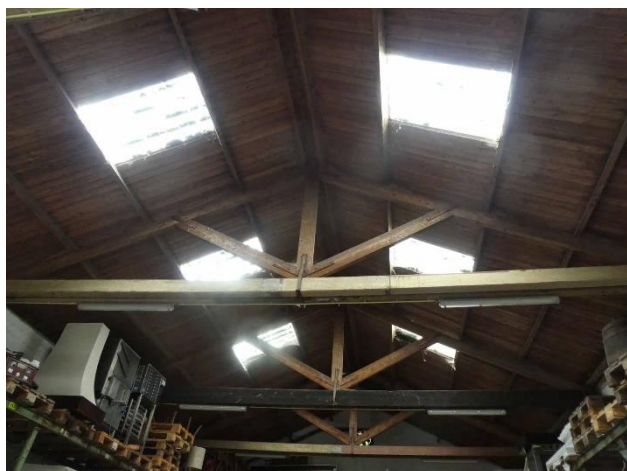
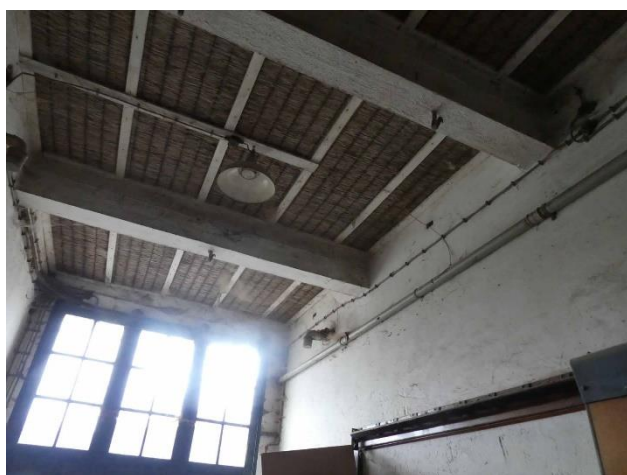
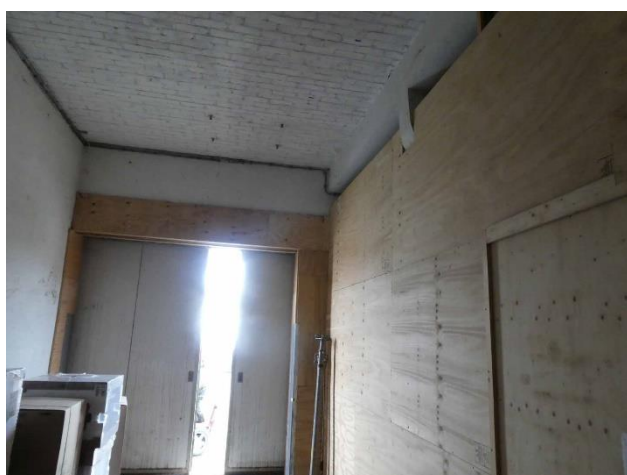
### Gebouw 1

- 1) Gebouw 1 heeft geen spouwmuur, die gebruikt kan worden als verblijfplaats. Het golfplaten dak is niet geschikt voor vleermuizen om onder te gaan zitten. Tussen de eensteensmuren en het isolatiemateriaal van de koelcel is geen ruimte beschikbaar waar vleermuizen kunnen gaan zitten. In het andere deel van de schuur is

te veel licht aanwezig door de lichtplaten in het dak. Gebouw 1 is niet geschikt als verblijfplaats voor vleermuizen. De aanwezigheid van vleermuisverblijven in dit gebouw kan worden uitgesloten.

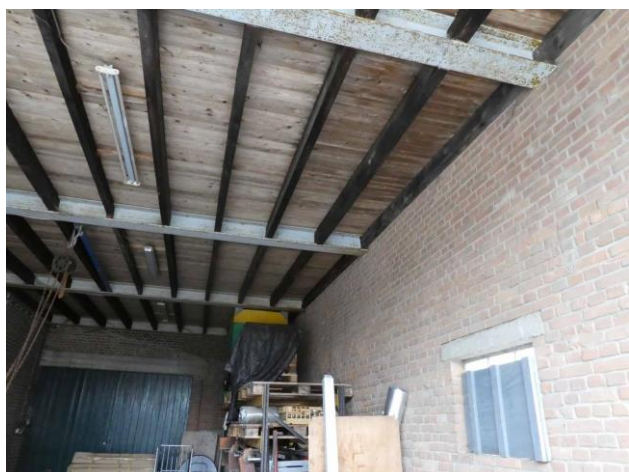
- 2) In gebouw 2 is het open deel niet geschikt als verblijfplaats voor vleermuizen. Er zijn geen gaten of kieren in de muren aangetroffen waar een vleermuis kan gaan zitten. Doordat dit deel van het gebouw deels open is, is er geen constant microklimaat aanwezig.  
Het andere deel van gebouw 2, de voormalige koelcel, heeft ook geen mogelijkheden voor vleermuisverblijven. Er zijn geen ruimtes tussen de buitenmuur en het isolatiemateriaal. De binnenkant van het gebouw is strak afgewerkt. Dit gebouw heeft een plat dak. Hierdoor is het ongeschikt voor vleermuizen. De aanwezigheid van vleermuisverblijven in gebouw 2 kan worden uitgesloten.

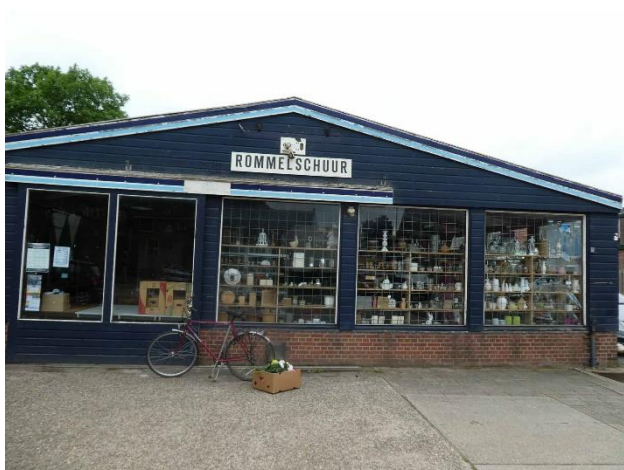
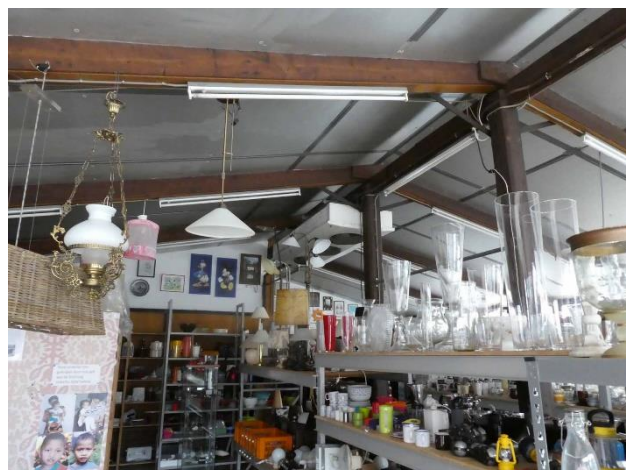
gebouw 3

- 3) Gebouw 3 heeft geen spouwmuur en is grotendeel opgebouwd uit hout en glas. Het gebouw heeft een golfplatendak. Hierdoor is het niet geschikt als verblijfplaats voor gebouwbewonende vleermuizen. Door de golfplaten, het hout en het glas warmt het pand snel op en koelt het snel af. Hierdoor is er geen constant microklimaat aanwezig, wat de vleermuizen nodig hebben om te kunnen rusten. Dit gebouw is niet geschikt als verblijfplaats voor vleermuizen. De aanwezigheid van vleermuisverblijven kan worden uitgesloten.

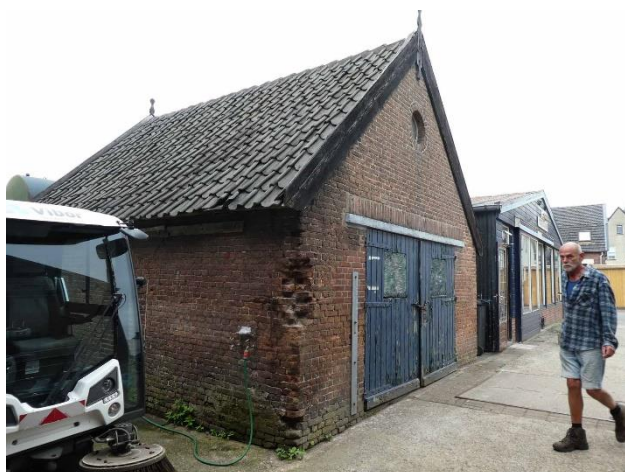
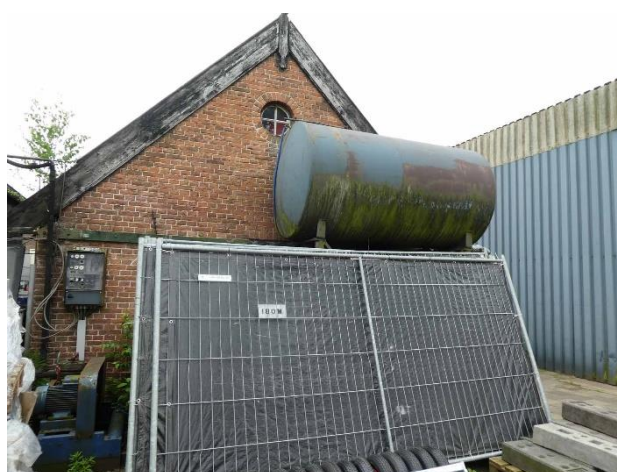
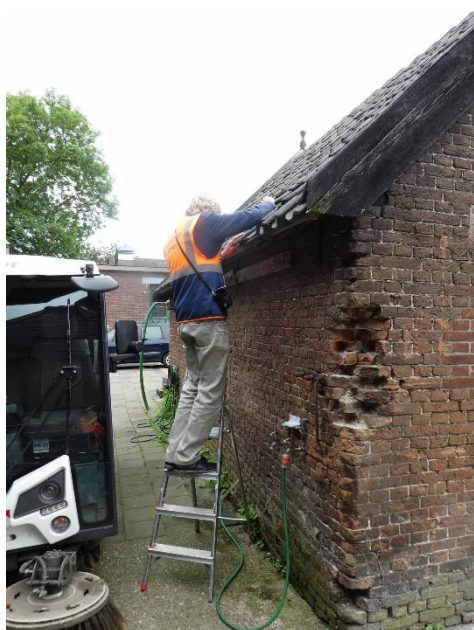
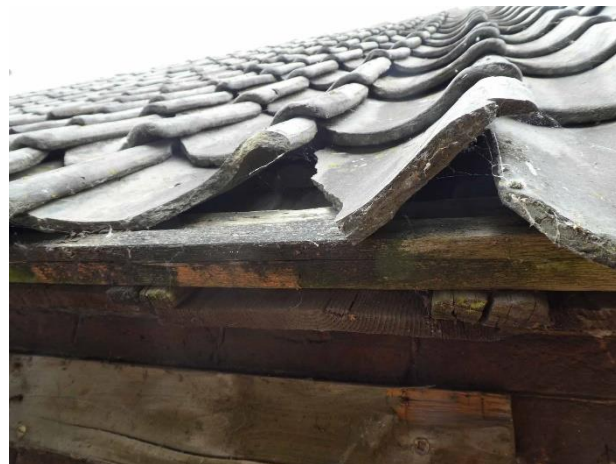
## Gebouw 4

- 4) Gebouw 4 heeft een pannendak waar vleermuizen onder zouden kunnen gaan zitten. Het gebouw is echter zeer laag, waardoor de uitvlieghoogte beperkt is, deze moet minimaal 3 meter zijn. Aan de westkant van het gebouw staat direct tegen de muur een watersilo. Hierdoor is hier geen vrije uitvlegruimte. De onderste pannen bevinden zich op minder dan twee meter hoogte. Ook hier is de uitvlieghoogte te beperkt. Tijdens het veldbezoek is met behulp van een ladder onder de dakpannen gekeken om te kijken naar sporen die wijzen op de aanwezigheid van vleermuizen. Er zijn geen vleermuizen en/of sporen van vleermuizen aangetroffen onder de dakpannen. De aanwezigheid van vleermuisverblijven in gebouw 4 kan worden uitgesloten.

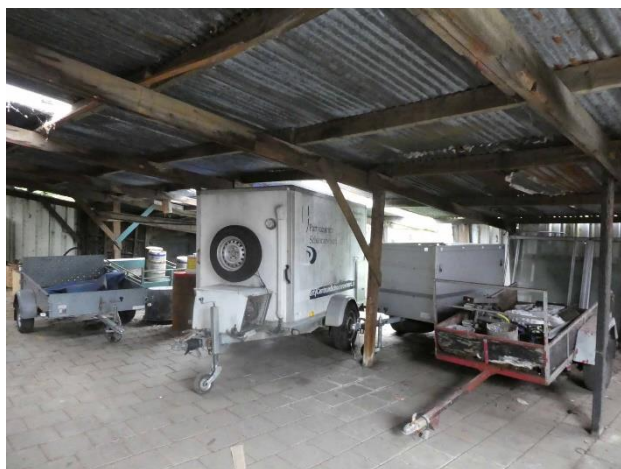
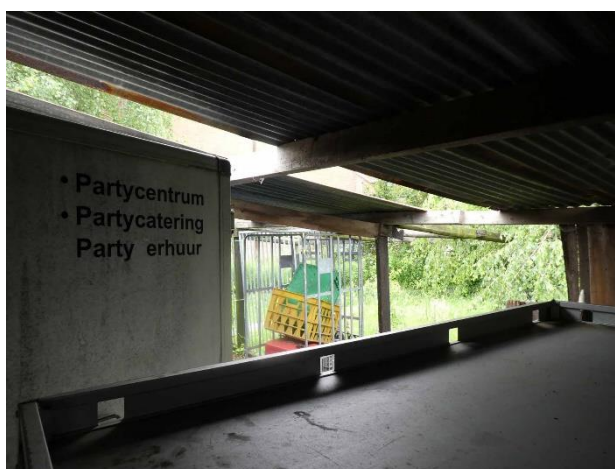
## Gebouw 5

- 5) Gebouw 5 is door de damwandconstructie en het golfplatendak niet geschikt als vleermuisverblijf. Doordat er een deel van het dak reeds is afgebroken is er veel invloed van buitenaf, zoals regen, wind en tocht. Ook hierdoor is het gebouw niet geschikt als verblijfplaats voor vleermuizen. De aanwezigheid van vleermuisverblijven kan worden uitgesloten.

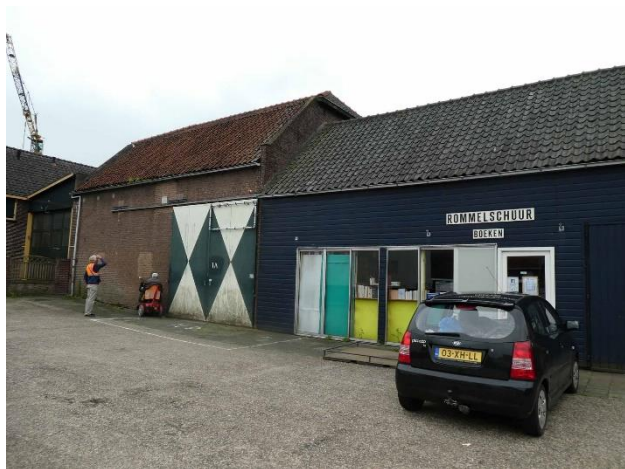
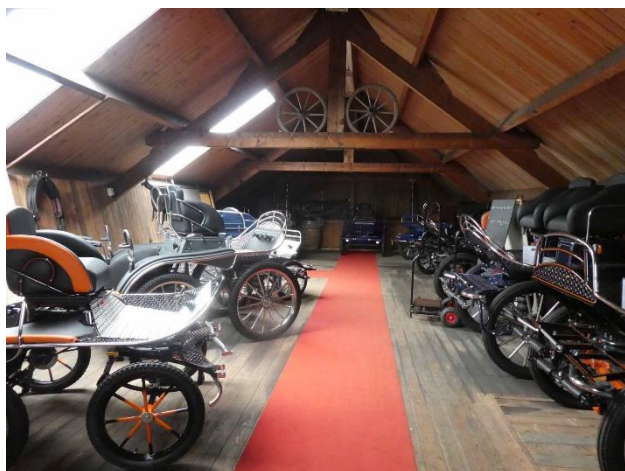
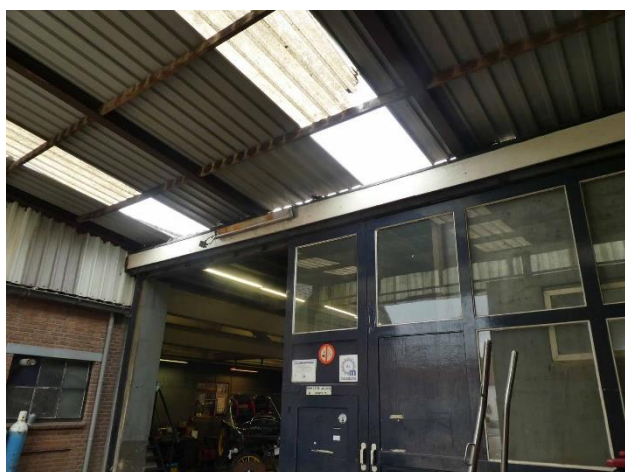
Gebouw 6, 7 en 8

- 6) Gebouw 6 is ook opgebouwd uit een eensteens muur met een golfplaten dak. Hierdoor is er veel licht binnen. Er zijn geen ruimtes onder het dak of in de muren die geschikt zijn als vleermuisverblijf. De houten afwerking in de showroom is direct tegen de muren en het dak aan gemaakt. Hierdoor is er geen ruimte tussen de muren en de binnenwanden. Ook hier komt veel licht binnen door de dakplaten. Dit gebouw is niet geschikt als verblijfplaats voor vleermuizen. De aanwezigheid van vleermuisverblijven kan worden uitgesloten.

- 7) Gebouw 7 heeft grotendeels houten muren. In de voorkant bevinden zich ramen. In de muren zijn geen geschikte ruimtes voor vleermuisverblijven. Onder het Oudhollandse pannendak is wel ruimte voor verblijfplaatsen. De vleermuizen kunnen via de dakrand onder de dakpannen komen. Het dak is geschikt als paarverblijf voor een enkele vleermuis in het najaar.

- 8) In de eensteens muren van gebouw 8 zijn ook geen mogelijkheden voor vleermuisverblijven. Ook voor dit gebouw geldt dat er mogelijkheden voor een paarverblijf zijn onder de dakpannen.

Voor zowel gebouw 7 als voor gebouw 8 geldt dat er geen sporen (mest en krijtsporen) aangetroffen zijn van een grootschalig zomer, en/of kraamverblijf. Gezien de directe afwezigheid van geschikt foerageergebied kan de aanwezigheid van deze typen verblijven worden uitgesloten. Daarnaast zijn er in de directe omgeving van het plangebied veel alternatieve mogelijkheden voor verblijfplaatsen in de daar aanwezige bebouwing.
