**VERKENNEND BODEMONDERZOEK  
conform NEN 5740**

**Achterweg 41 te Hagestein**

: 194.076.BR.11.SES  
: 21 juni 2019

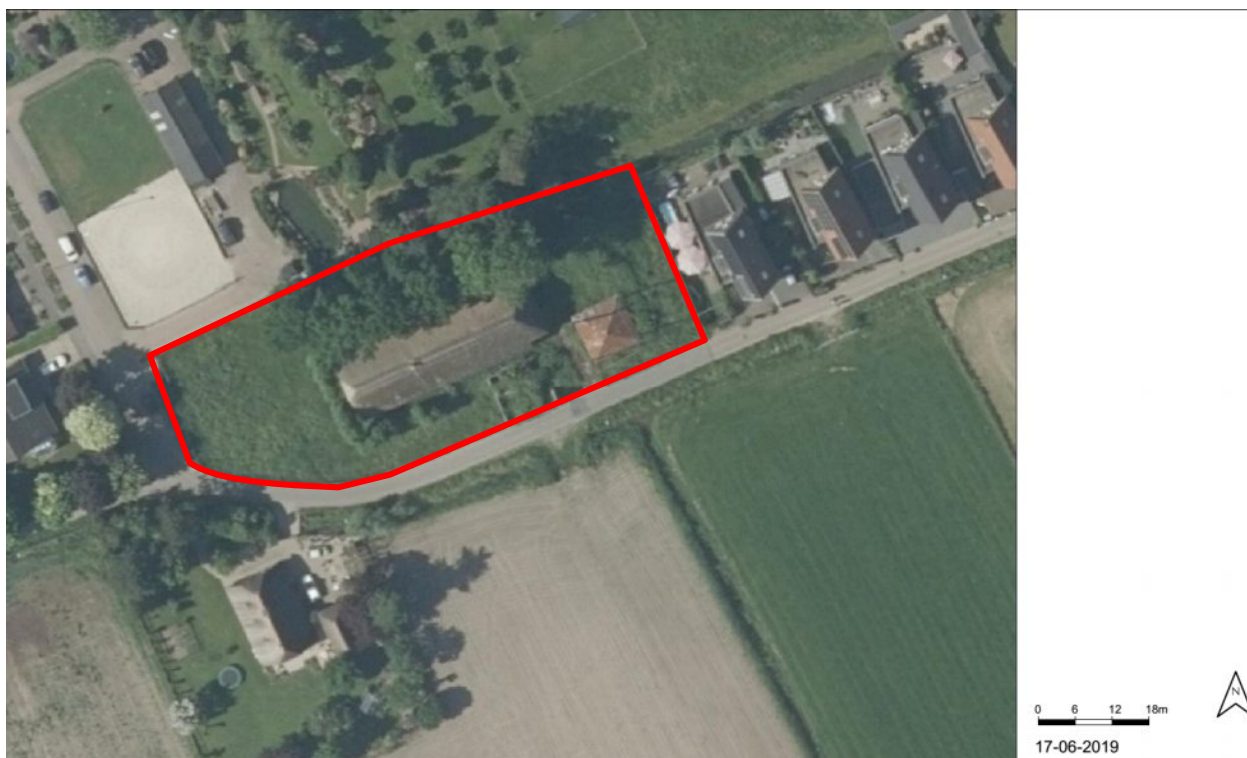
Figuur 1: luchtfoto onderzoekslocatie (Provincie Utrecht, noordgericht)

In figuur 1 is een luchtfoto afkomstig van de Provincie Utrecht weergegeven. De onderzoekslocatie is op de luchtfoto globaal met een rode lijn weergegeven. Op de locatie bevindt zich momenteel een (vervallen) boerderij met naastgelegen schuur en hooiberg.

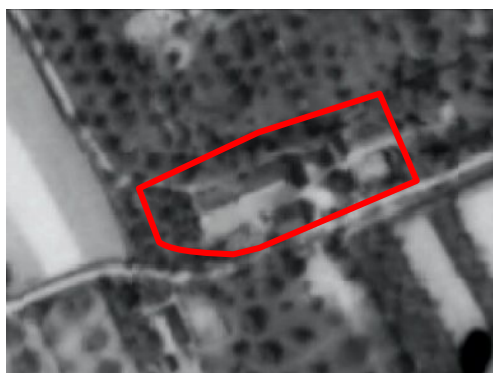
Figuur 2: luchtfoto 1950

Bij de provincie Utrecht zijn historische luchtfoto's ingezien uit 1950, 1996 en 2000 tot 2017 waarvan hieronder enkele zijn weergegeven. Op de luchtfoto uit 1950 is te zien dat de panden op de locatie reeds aanwezig zijn. Rondom de panden wordt de locatie gebruikt als boomgaard. Door de voormalige bewoner van het pand is aangegeven dat aan de noordzijde van de boerderij in het verleden een grindpad aanwezig is geweest. Op de luchtfoto uit 2000 is de boomgaard welke op/rondom de locatie aanwezig was reeds verwijderd. Rond 2006 zijn de woningen direct ten oosten van de locatie gerealiseerd waarna er op en rondom de locatie geen grote veranderingen meer hebben plaatsgevonden.

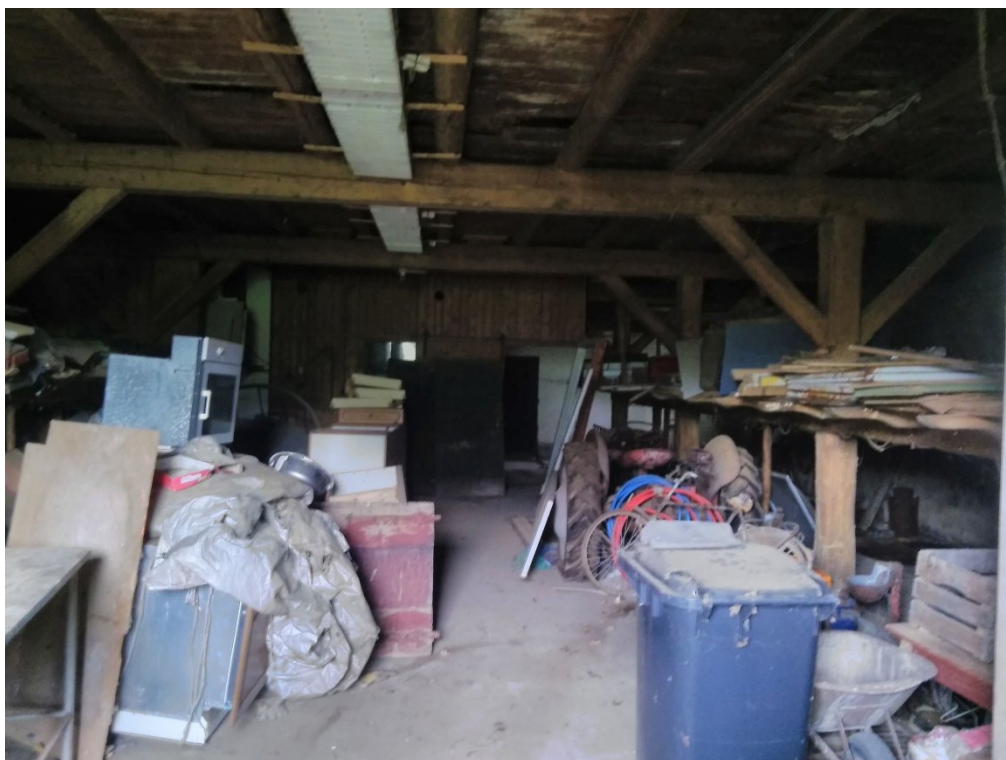
Foto 1: overzicht binnenzijde boerderij

Op 5 mei 2019 is een locatie-inspectie uitgevoerd. De boerderij op de locatie staat momenteel leeg. De boerderij bestaat uit een stal verhard met klinkers en woongedeelten met een houten vloer. De naastgelegen schuur bevindt zich in slechte staat. Op een deel van de locatie is (overwoekerende) bramenstruik begroeiing aanwezig.

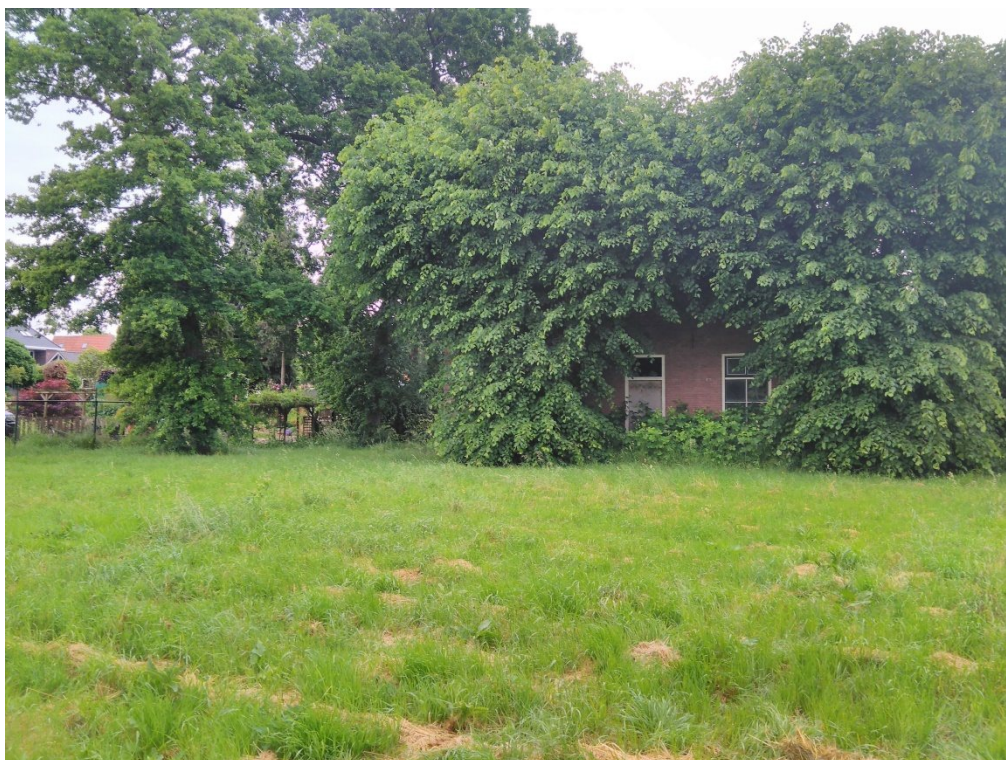
Foto 2: overzicht locatie

Op het maaiveld zijn visueel (zover zichtbaar) geen voor bodemverontreiniging verdachte omstandigheden waargenomen.
