**RAPPORT**

VERKENNEND BODEMONDERZOEK

JAN LIEVENSLAAN 1 TE OUD BEIJERLAND

**PROJECT: 18198**

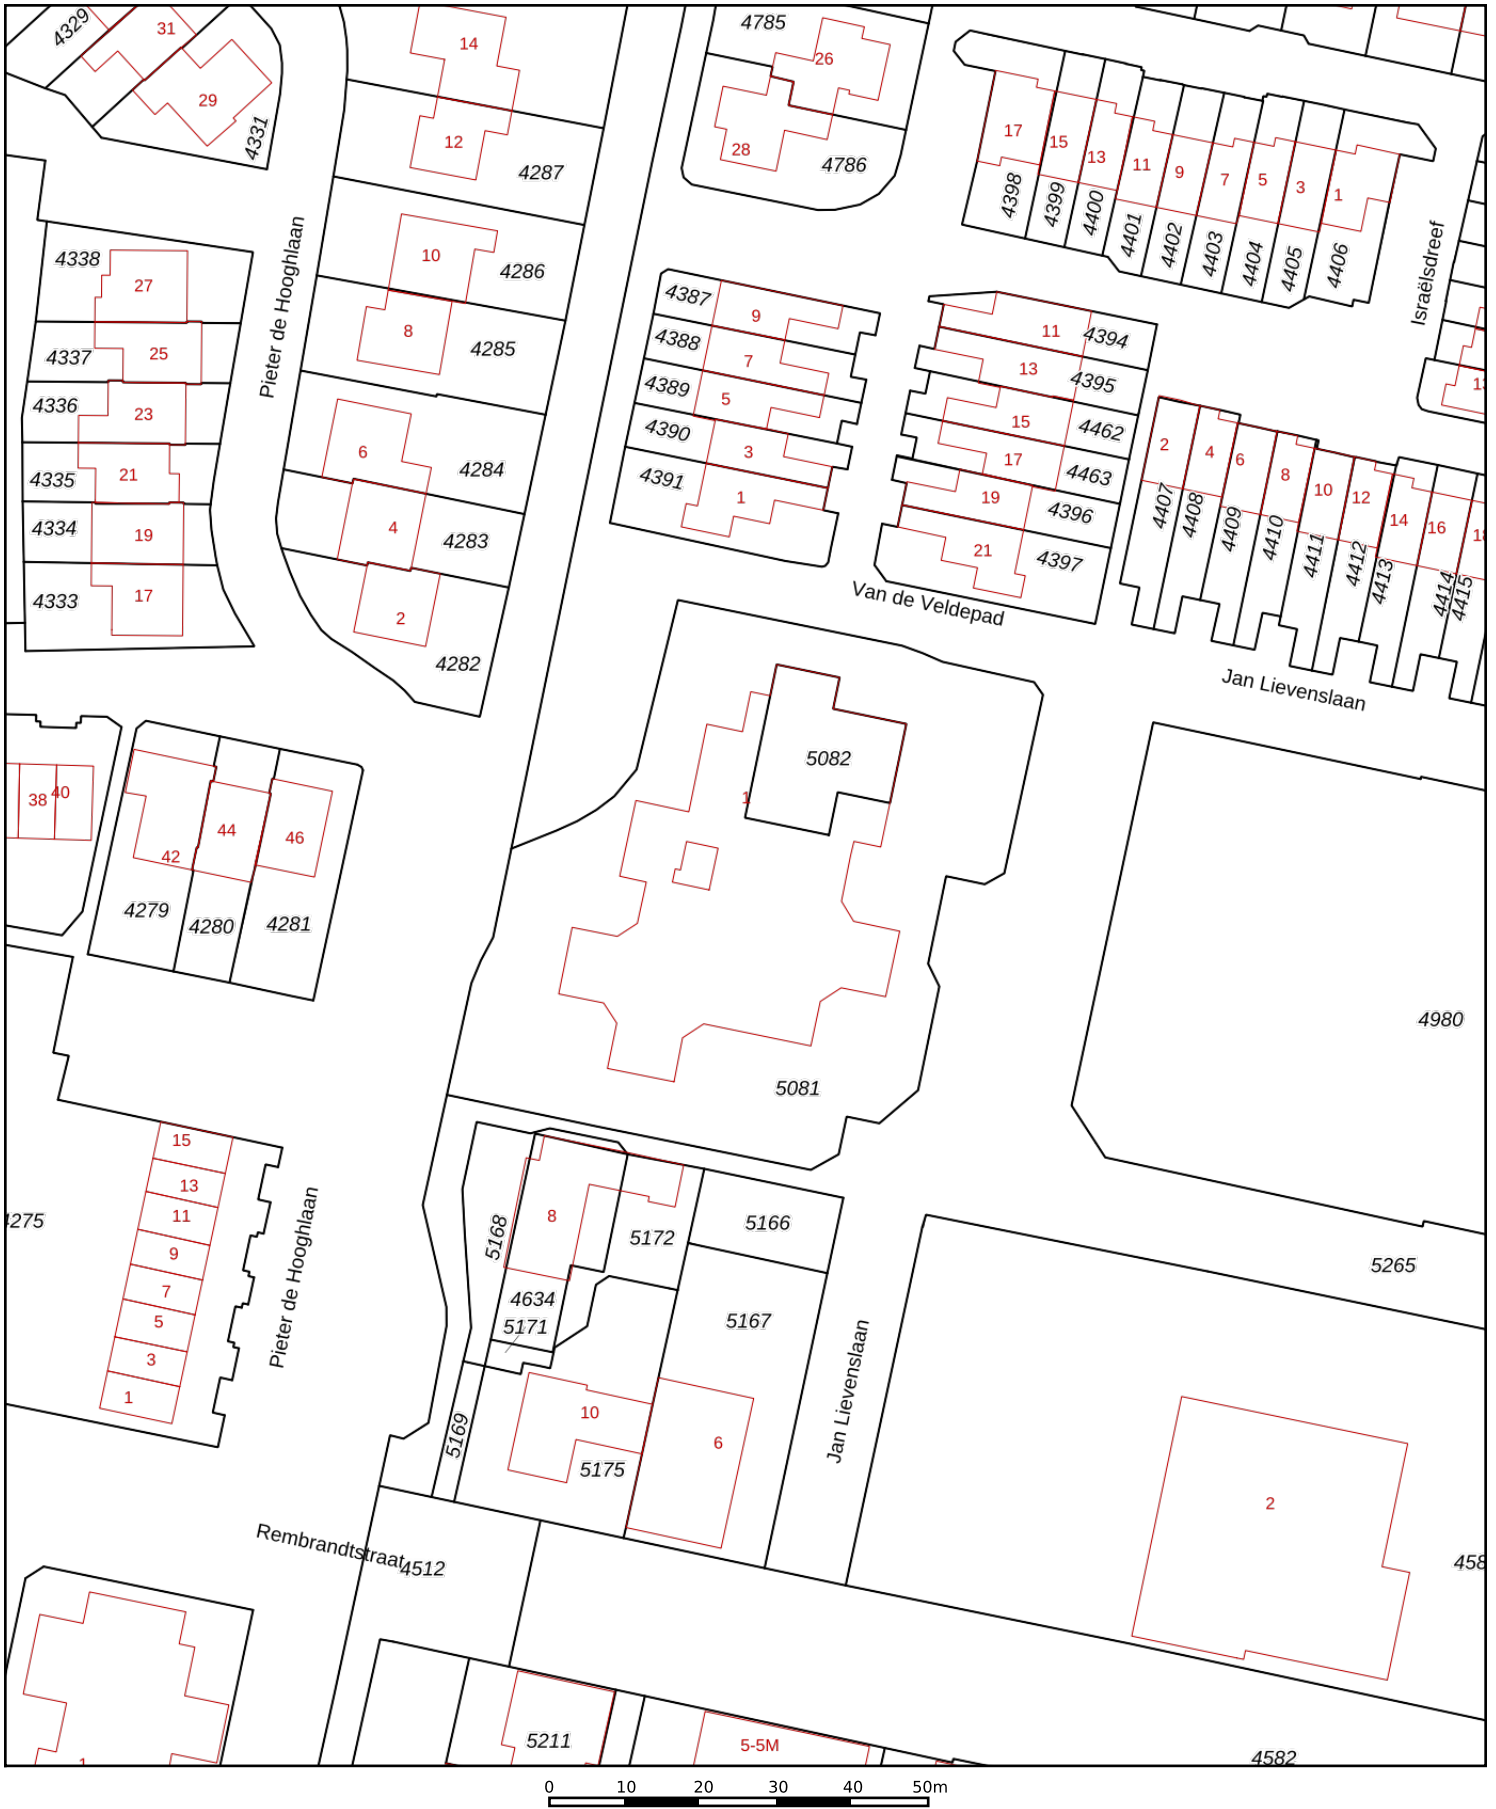
# Bijlage 2

<p>12345 25</p> <p>— Vastgestelde kadastrale grens — Voorlopige kadastrale grens — Administratieve kadastrale grens — Bebouwing</p>	<p>Deze kaart is noordgericht</p> <p>Perceelnummer</p> <p>Huisnummer</p>	<p>Schaal 1: 1000</p> <p>Kadastrale gemeente Oud-Beijerland</p> <p>Sectie C</p> <p>Perceel 5081</p>
