# QuickScan 00

**Smidsweg 24 te Westmaas**

projectnummer 0468337.100  
definitief revisie 00  
7 oktober 2021

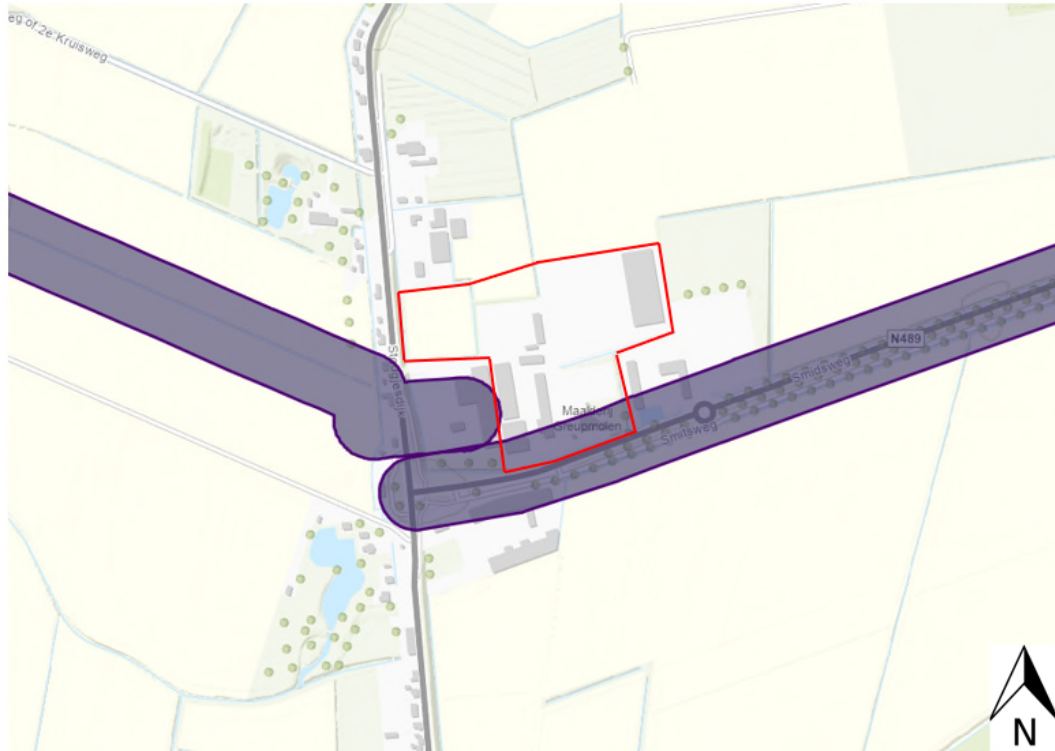
Afbeelding 2. Uitsnede VEO-Bommenkaart binnen het onderzoeksgebied, de globale ligging van het onderzoeksgebied is rood omlijnd. (bron: VEO bommenkaart)

In afbeelding 2 is een overzicht van de VEO bommenkaart opgenomen. Uit de VEO bommenkaart blijkt dat nabij het onderzoeksgebied diverse historische onderzoeken zijn uitgevoerd. In onderstaande opsomming is een overzicht van deze rapporten weergegeven:

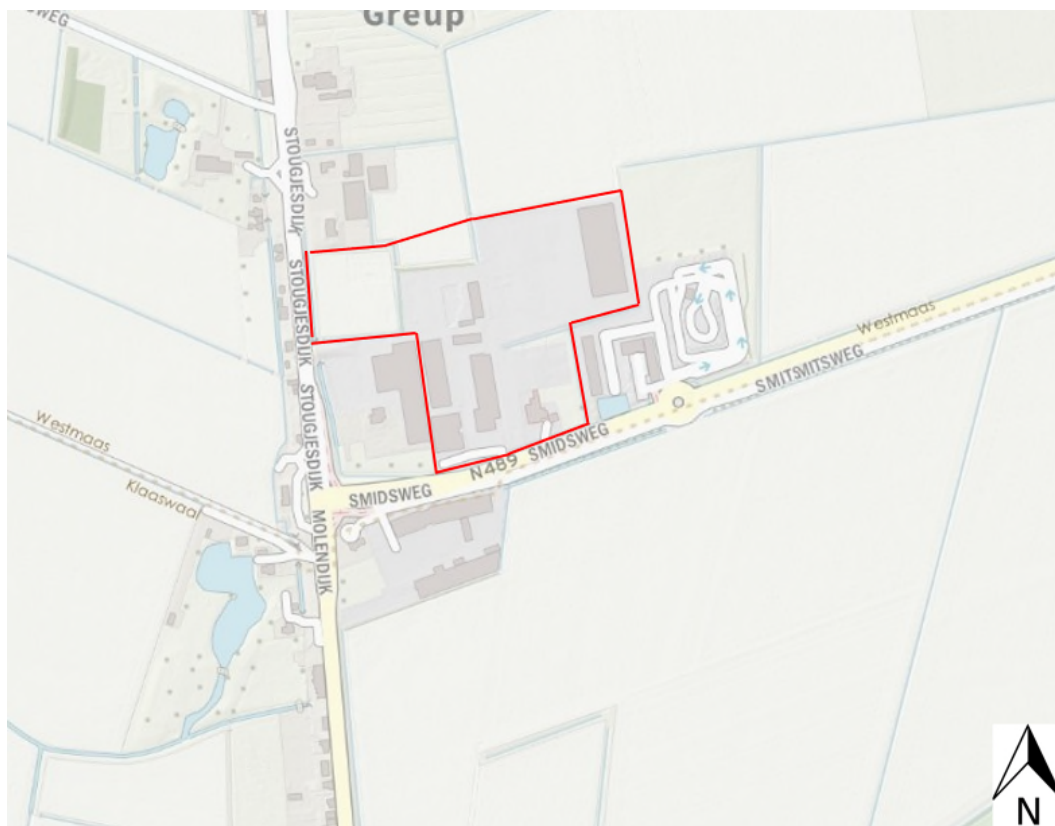
Afbeelding 3. Uitsnede van de Indicatieve kaart Militair Erfgoed met een overzicht van militair erfgoed binnen het onderzoeksgebied. De ligging van het onderzoeksgebied is rood omlijnd. (bron: [www.ikme.nl](http://www.ikme.nl))

In afbeelding 3 is Indicatieve Kaart Militair Erfgoed opgenomen. Op de kaart is te zien dat binnen en nabij het onderzoeksgebied geen aanwijzingen zijn voor de aanwezigheid van ontplofbare oorlogsresten.

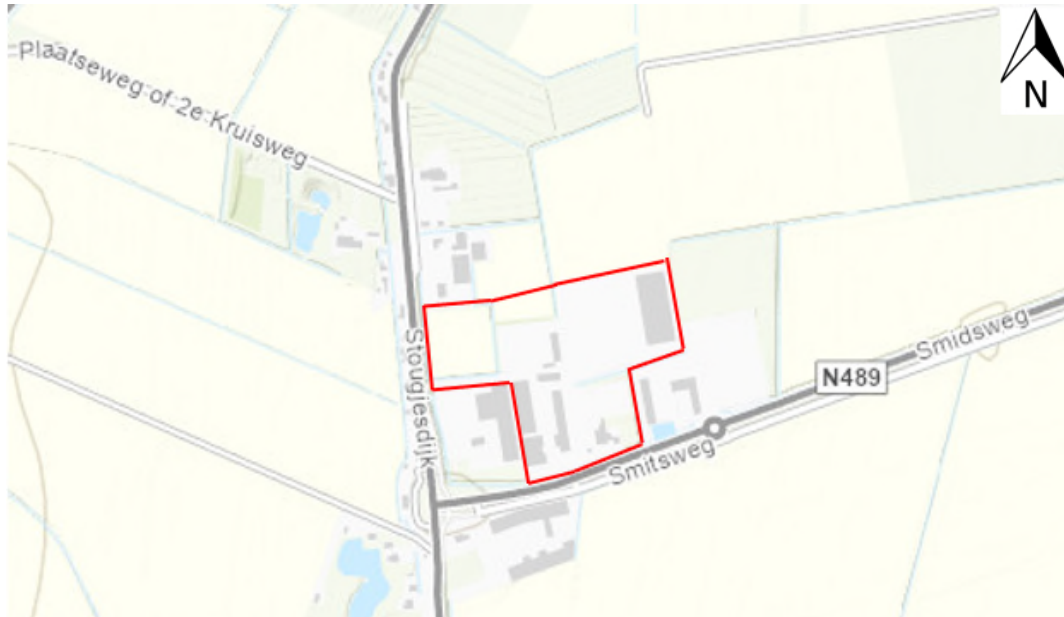
Afbeelding 4. Uitsnede van de Oorlogshandelingenkaart van REASeuro. De ligging van het onderzoeksgebied is rood omlijnd. (bron: <https://reaseuro.nl/oorlogshandelingenkaart/>)

Uit de kaart blijkt dat binnen het onderzoeksgebied geen aanwijzingen zijn voor de aanwezigheid van ontplofbare oorlogsresten.

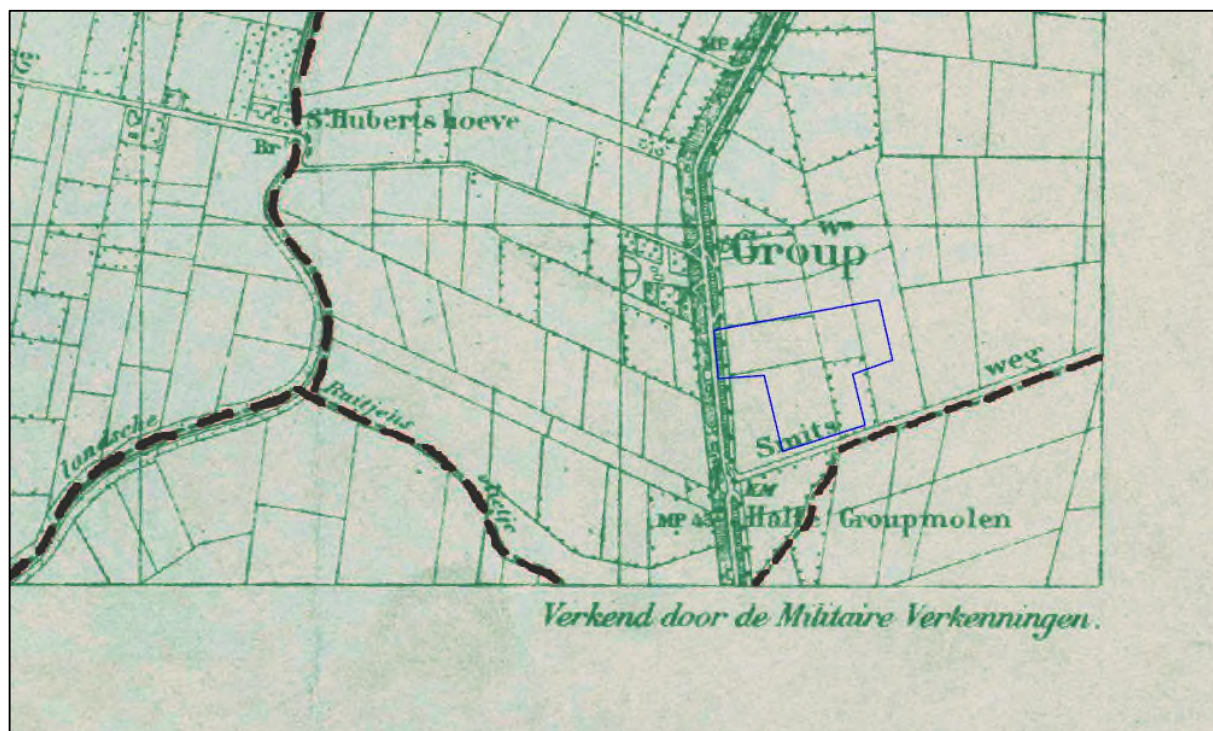
Ter plaatse van het onderzoeksgebied zijn op de Bunkerarchiefkaart geen militaire stellingen ingetekend.

Afbeelding 5: Uitsnede van een kaart uit het Bunkerarchief (Bron: Archief van het 2<sup>e</sup> Geniecommandement , bureau Registratie Verdedigingswerken van het Ministerie van Defensie).

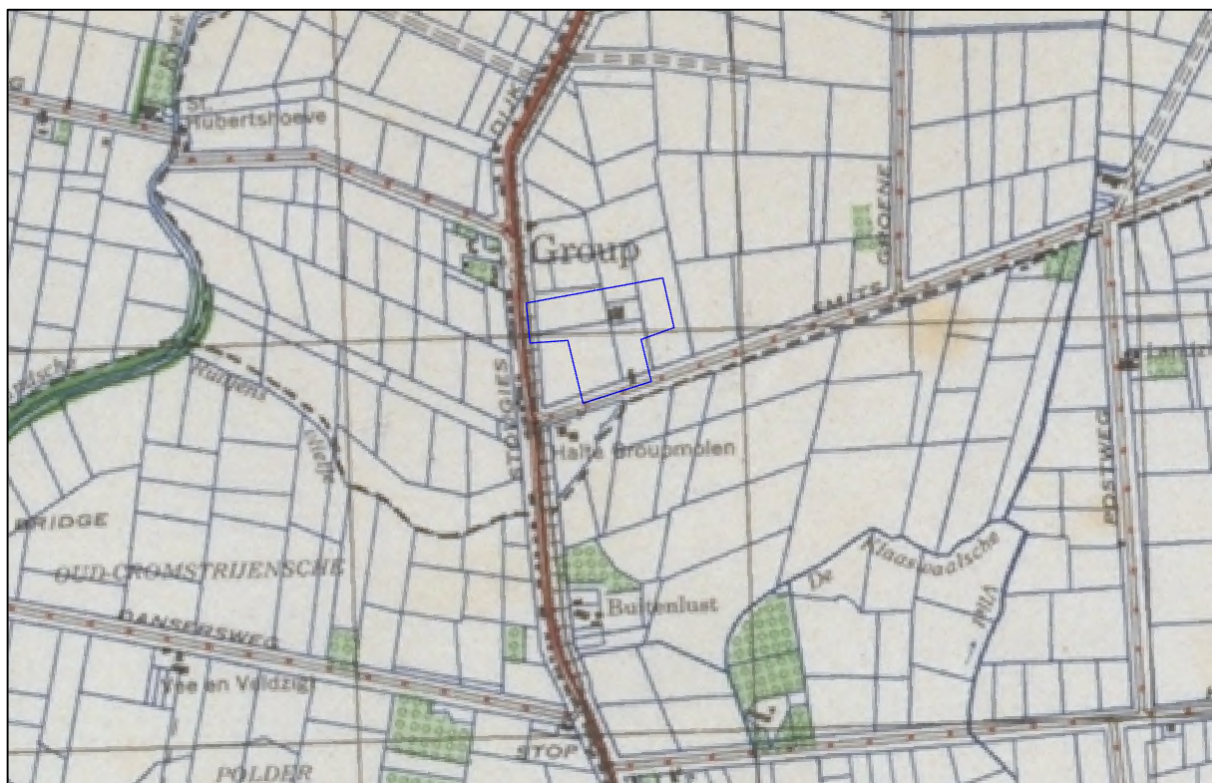
Binnen het onderzoeksgebied zijn op de mijnenveldkaart uit het archief van de EOD geen mijnenvelden of mijnverdachte gebieden ingetekend.

Afbeelding 6: Mijnenveldkaart Streijen 9 NW (Bron: EOD).
