# Rapport

**Historisch onderzoek Smidsweg 24 Westmaas**

projectnummer 0468337.100  
definitief revisie 00  
30 september 2021

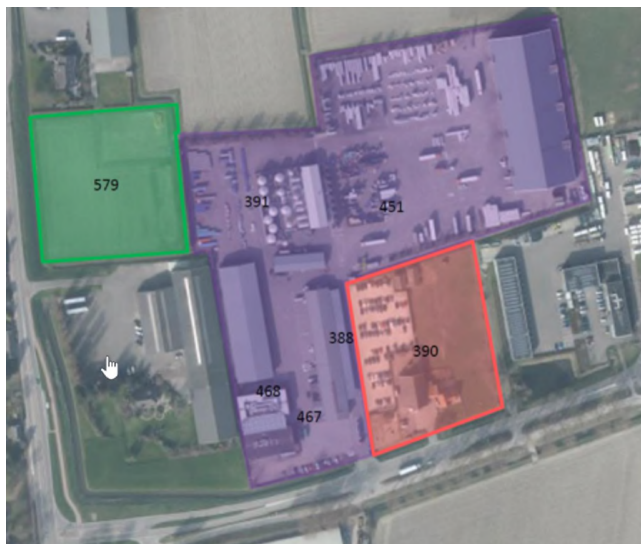
Figuur 1: Ligging onderzoekslocatie met perceelnummers

De onderzoekslocatie staat kadastraal bekend als gemeente Binnenmaas, sectie D, nummers 388, 390, 391, 451, 468 en 579. De percelen hebben een totale oppervlakte van 61.185 m<sup>2</sup>. De ligging van de genoemde percelen is weergegeven op de onderstaande figuur.

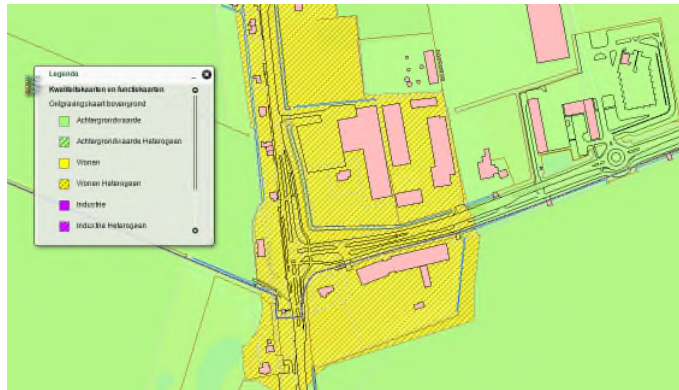
Figuur 3: Bodemkwaliteitskaart: ontgravingskaart bovengrond

Op basis van de bodemkwaliteitskaart van de omgevingsdienst Zuid-Holland Zuid wordt het oostelijk deel van de onderzoekslocatie (Smidsweg 20 te Westmaas) voor zowel de bovengrond als de ondergrond ingedeeld in de kwaliteitsklasse 'Achtergrondwaarde' en het overige deel van de onderzoekslocatie voor zowel de bovengrond als de ondergrond ingedeeld in kwaliteitsklasse 'Wonen'. In onderstaande figuren zijn de bodemkwaliteitsklassen weergegeven.

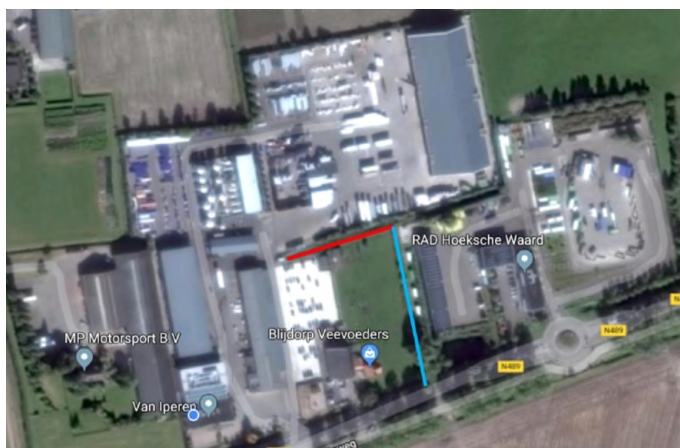
*Figuur 9: Ligging watergangen*

De watergang gelegen op het uiterst noordelijk deel van het perceel (rode lijn op onderstaande figuur) zal gedempt worden. Ter compensatie voor het waterbergend vermogen van de gedempte watergang zal de oostelijk gelegen watergang (blauwe lijn op onderstaande figuur) verbreed worden.

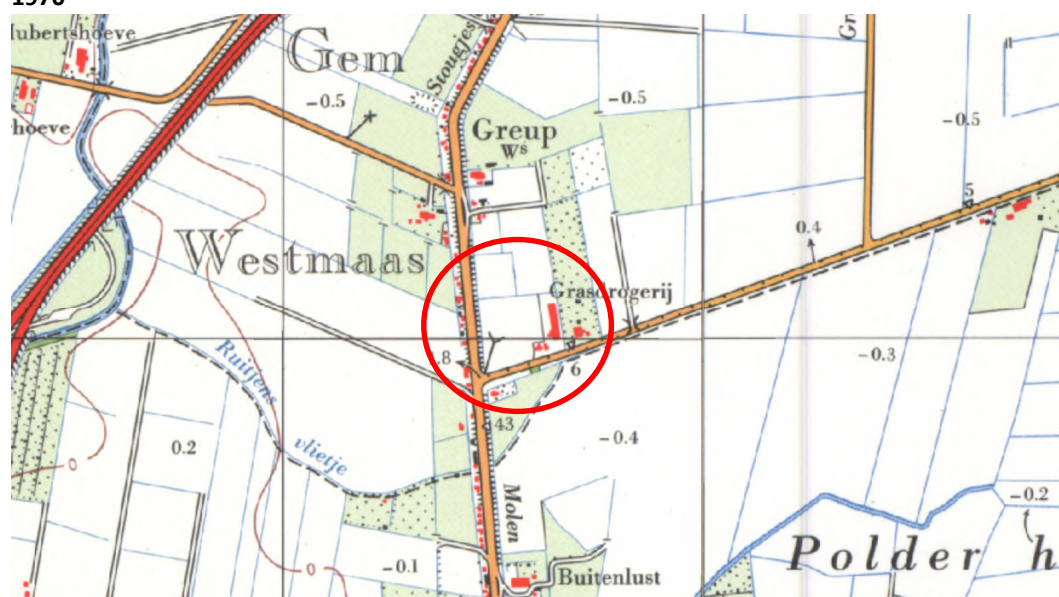
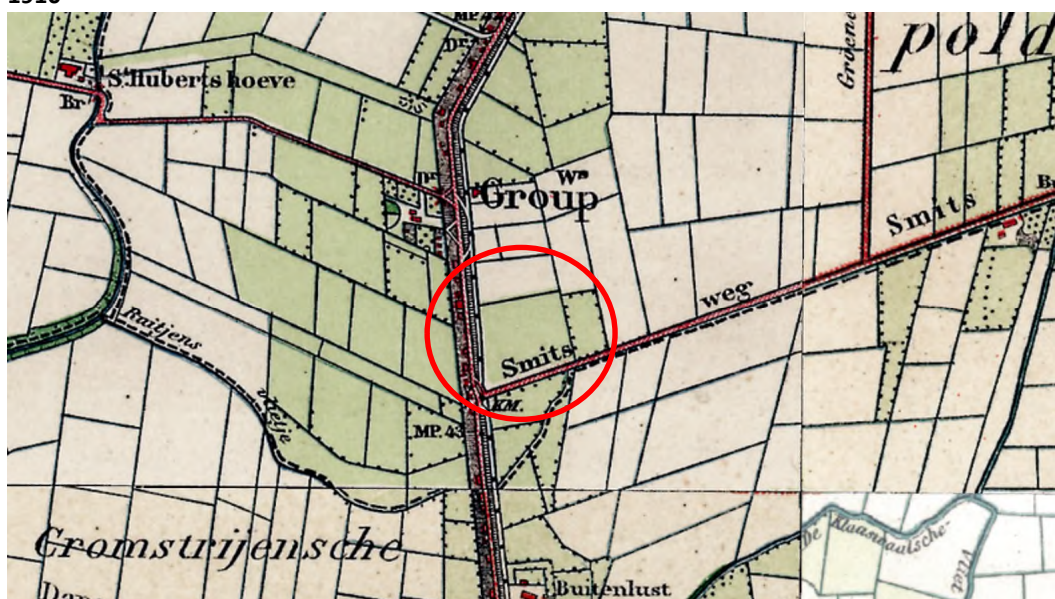
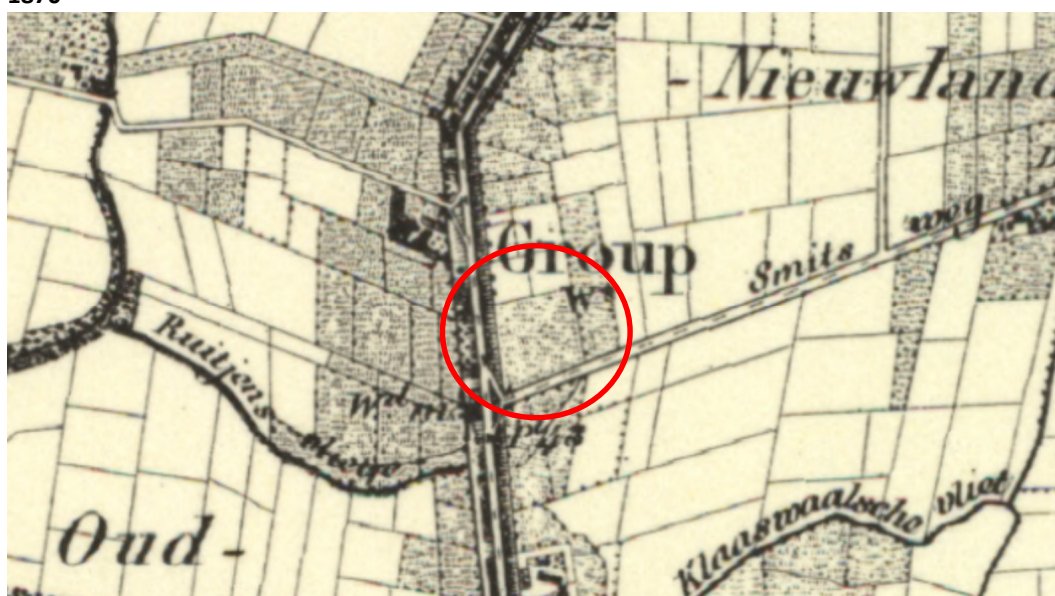
## Bijlage 2: Historische kaarten

Op basis van het historisch kaartmateriaal blijkt dat ter plaatse van de percelen diverse sloten aanwezig zijn geweest. De ligging van de sloten is weergegeven op de historische kaarten die in bijlage 2 zijn opgenomen. Deze sloten zijn in de periode 1970-2005 gedempt met onbekend materiaal.
